## 34-3x 右侧窗帘式气囊充气装置对其它线束短路或电阻减小故障解析

DTC	说明
34-3x	右侧窗帘式气囊充气装置对其它线束短路或电阻减小

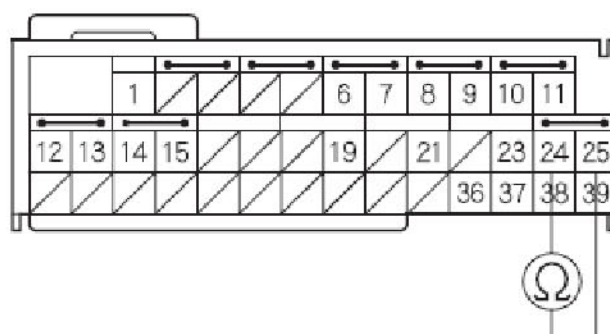
### SRS 单元插接器 B (39 针)

- 是 - 转至步骤11。  
否 - 右侧窗帘式气囊故障；更换右侧窗帘式气囊，然后清除DTC。
- 11) . 将点火开关转至LOCK (0) 位置。
- 12) . 将负极电缆从蓄电池上断开，然后至少等待3 分钟。
- 13) . 将SRS 单元插接器B (39 针) 从SRS 单元上断开。
- 14) . 将SRS 短路补偿装置(070AZ-SAA0100)连接到SRS单元插接器B (39 针) 24 号和25 号端子上。
- 15) . 测量SRS 单元插接器B (39 针) 24 号和25 号端子之间的电阻。应小于 1.0  $\Omega$ 。

电阻是否符合规定？

- 是 - 地板线束短路；更换地板线束，然后清除DTC。  
否 - SRS 单元故障；更换SRS 单元。
