34-9x 右侧窗帘式气囊充气装置对搭铁短路故障解析

DTC	说明
34-9x	右侧窗帘式气囊充气装置对搭铁短路

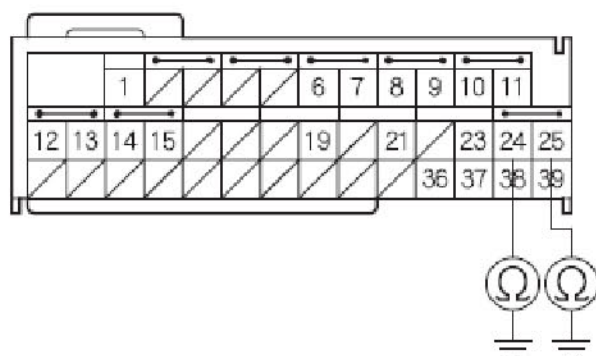
SRS 单元插接器 B (39 针)

- 1) . 清空DTC 存储器。
- 2) . 将点火开关转至ON (II) 位置, 然后等待10 秒钟。
- 3) . 读取DTC。
是否显示DTC 34-9x?
是 - 转至步骤4。
否 - 间歇性故障, 此时系统正常。转至间歇性故障排除。如果显示其他DTC, 则对显示的DTC 进行故障排除。
- 4) . 将点火开关转至LOCK (0) 位置。
- 5) . 执行蓄电池端子断开程序, 然后等待至少3 分钟。
- 6) . 将SRS 单元插接器B (39 针) 从SRS 单元上断开。
- 7) . 分别检查车身搭铁和SRS 单元插接器B (39 针) 24 号、25 号端子之间是否导通。

否 - SRS 单元故障；更换SRS 单元。

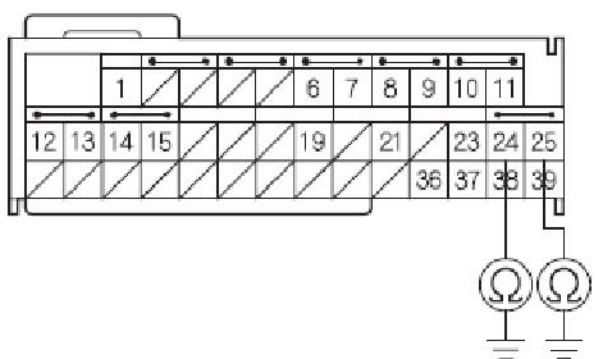
SRS 单元插接器 B (39 针)

9) .分别检查车身搭铁和SRS 单元插接器B (39 针) 24 号、25 号端子之间是否导通。

是 - 地板线束对搭铁短路；更换地板线束，然后清除DTC。

否 - 右侧窗帘式气囊故障；更换右侧窗帘式气囊，然后清除DTC。
