## 34-8x 右侧窗帘式气囊充气装置对电源短路故障解析

| DTC | 说明 |
|---|---|
| 34-8x | 右侧窗帘式气囊充气装置对电源短路 |

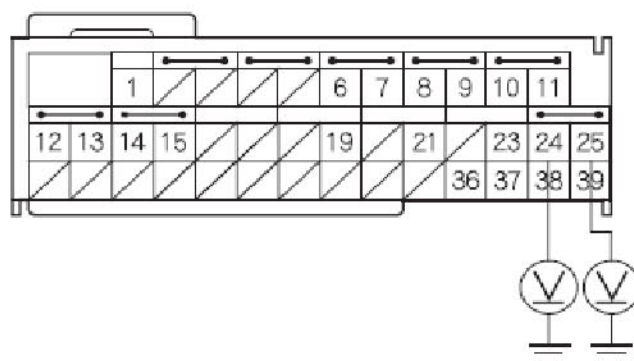
### SRS 单元插接器 B (39 针)

- 1) . 清空DTC 存储器。
- 2) . 将点火开关转至ON (II) 位置，然后等待10 秒钟。
- 3) . 读取DTC。  
是否显示DTC 34-8x?  
是 - 转至步骤4。  
否 - 间歇性故障，此时系统正常。转至间歇性故障排除。如果显示其他DTC，则对显示的DTC 进行故障排除。
- 4) . 将点火开关转至LOCK (0) 位置。
- 5) . 将负极电缆从蓄电池上断开，然后至少等待3 分钟。
- 6) . 将SRS 单元插接器B (39 针) 从SRS 单元上断开。
- 7) . 将SRS 短路补偿装置(070AZ-SAA0100)连接到SRS单元插接器B (39 针) 24 号和25 号端子上。
- 8) . 将负极电缆重新连接到蓄电池上。
- 9) . 将点火开关转至ON (II) 位置，然后等待10 秒钟
- 10) . 分别测量车身搭铁和SRS 单元插接器B (39 针) 24 号、25 号端子之间的

电压。应低于1.0 V。

电压是否符合规定?

是 - SRS 单元故障; 更换SRS 单元。

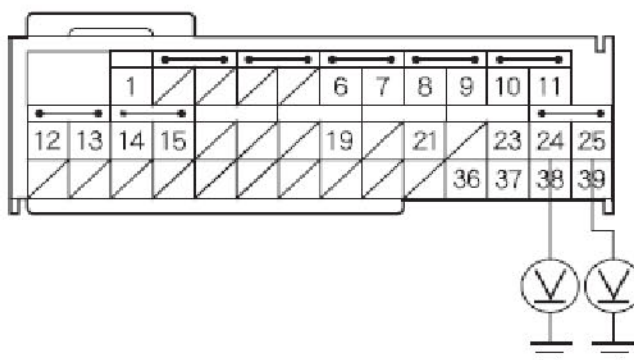
### SRS 单元插接器 B (39 针)

- 11) . 将点火开关转至LOCK (0) 位置。
- 12) . 将负极电缆从蓄电池上断开, 然后至少等待3 分钟。
- 13) . 将地板线束2 针 插接器从右侧窗帘式气囊上断开。
- 14) . 将负极电缆重新连接到蓄电池上。
- 15) . 将点火开关转至ON (II) 位置, 然后等待10 秒钟。
- 16) . 分别测量车身搭铁和SRS单元插接器B (39 针) 24 号、25号端子之间的电压。应低于1.0 V。

电压是否符合规定?

是 - 右侧窗帘式气囊故障; 更换右侧窗帘式气囊, 然后清除DTC。

否 - 地板线束对电源短路; 更换地板线束, 然后清除DTC。
