## 33-9x 左侧窗帘式气囊充气装置对搭铁短路故障解析

DTC	说明
33-9x	左侧窗帘式气囊充气装置对搭铁短路

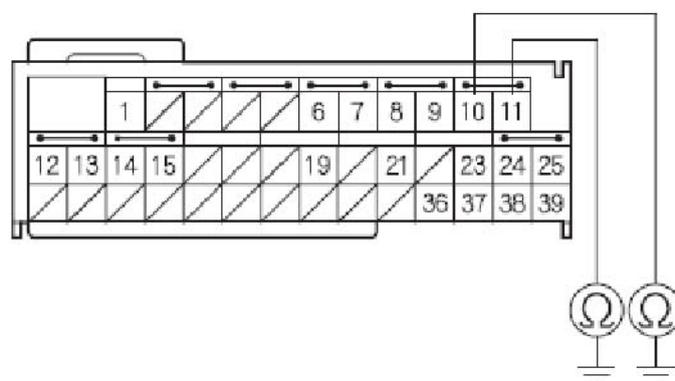
## SRS 单元插接器 B (39 针)

- 1) . 清空DTC 存储器。
- 2) . 将点火开关转至ON (II) 位置, 然后等待10 秒钟。
- 3) . 读取DTC。  
是否显示DTC 33-9x?  
是 - 转至步骤4。  
否 - 间歇性故障, 此时系统正常。转至间歇性故障排除。如果显示其他DTC, 则对显示的DTC 进行故障排除。
- 4) . 将点火开关转至LOCK (0) 位置。
- 5) . 执行蓄电池端子断开程序, 然后等待至少3 分钟。
- 6) . 将SRS 单元插接器B (39 针) 从SRS 单元上断开。
- 7) . 分别检查车身搭铁和SRS 单元插接器B (39 针) 10 号、11 号端子之间是否导通。

是否导通？

否 - SRS 单元故障；更换SRS 单元。

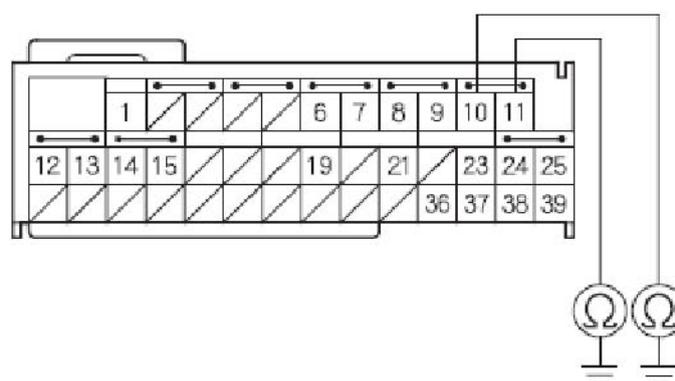
## SRS 单元插接器 B (39 针)

9) .分别检查车身搭铁和SRS 单元插接器B (39 针) 10 号、11 号端子之间是否导通。

是否导通？

是 - 地板线束对搭铁短路；更换地板线束，然后清除DTC。

否 - 左侧窗帘式气囊故障；更换左侧窗帘式气囊，然后清除DTC。
