34-1x、34-2x 右侧窗帘式气囊充气装置 故障解析

DTC	说明
34-1x	右侧窗帘式气囊充气装置断路
34-2x	右侧窗帘式气囊充气装置电阻增大

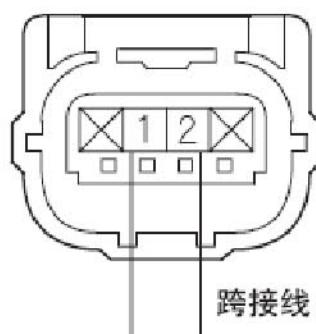
地板线束 2 针插接器

- 1) . 清空DTC 存储器。
是否显示DTC 34-1x 或34-2x?
是 - 转至步骤4。
否 - 间歇性故障，此时系统正常。转至间歇性故障排除。如果显示其他DTC，则对显示的DTC 进行故障排除。
- 2) . 将点火开关转至ON (II) 位置，然后等待10 秒钟。
- 3) . 读取DTC。
是否显示DTC 34-1x 或34-2x?
是 - 转至步骤4。
否 - 间歇性故障，此时系统正常。转至间歇性故障排除。如果显示其他DTC，则对显示的DTC 进行故障排除。
- 4) . 将点火开关转至LOCK (0) 位置。
- 5) . 将负极电缆从蓄电池上断开，然后至少等待3 分钟。
- 6) . 将地板线束2 针插接器从右侧窗帘式气囊上断开。
- 7) . 在地板线束2 针插接器1 号和2 号端子之间安装一条跨接线。

- 8). 将负极电缆重新连接到蓄电池上。
- 9). 清空DTC 存储器。
- 10). 将点火开关转至ON (II) 位置，然后等待10 秒钟。
- 11). 读取DTC。
是否显示DTC 34-1x 或34-2x?
是 - 转至步骤12。
否 - 右侧窗帘式气囊故障；更换右侧窗帘式气囊，然后清除DTC。
- 12). 将点火开关转至LOCK (0) 位置。
- 13). 将负极电缆从蓄电池上断开，然后至少等待3 分钟。
- 14). 将跨接线从地板线束2 针插接器上拆下。
- 15). 将SRS 单元插接器B (39 针) 从SRS 单元上断开。
- 16). 在SRS 单元插接器B (39 针) 24 号和25 号端子之间安装一条跨接线。

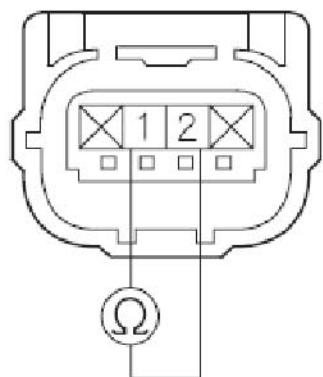
地板线束 2 针插接器

17). 检查地板线束2 针插接器1 号和2 号端子之间是否导通。

是 - SRS 单元故障或SRS 单元插接器B (39 针) 与SRS 单元连接不良。
检查插接器和SRS 单元之间的连接情况。如果连接正常，更换SRS 单元。

否 - 地板线束断路或电阻增大；更换地板线束，然后清除DTC。
