P0223 TP2 号传感器电路输入高故障解析

DTC	说明
P0223	TP2 号传感器电路输入高

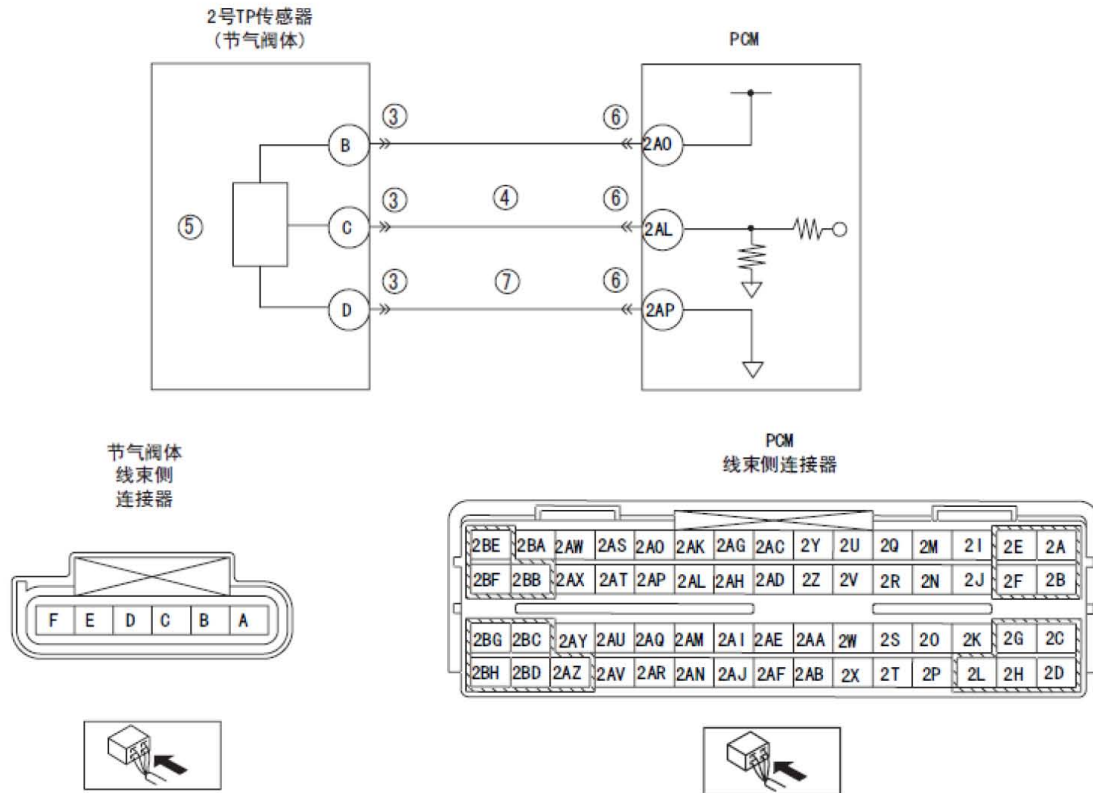
- 2 号TP 传感器存在故障
- 连接器或接线端故障
- 在节气门位置传感器接线端C 与PCM 接线端2AL 之间的线束存在电源短路
- 节气门位置传感器接线端D 和PCM 接线端2AP 之间的线束开路
- PCM 故障
