P2135 TP传感器AB电压不一致故障解析

DTC	说明
P2135	TP传感器AB电压不一致

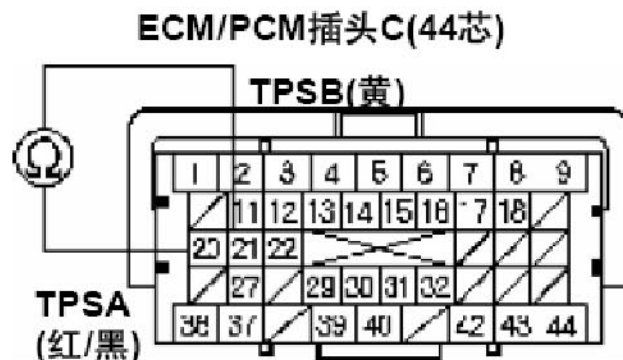
- 12) . 断开ECM/PCM插头C(44芯)。
- 13) . 检查ECM/PCM插头端子C20与端子C21之间的导通性。

- 是否导通？
 是—进行第14步。
 否—进行第23步。

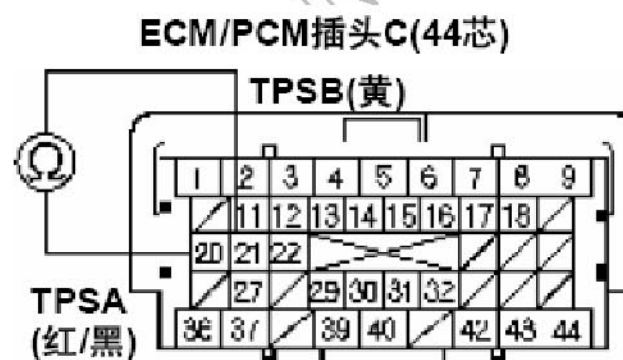
- 14) . 断开节气门体6芯插头。
- 15) . 检查ECM/PCM插头C20端子与C21端子之间的导通性。

- 是否导通？
 是—排除ECM/PCM C20(TPSA线)与C21(TPSB线)之间的导线短路故障，然后进行第18步。
 否—进行第16步。

- 16) . 关闭点火开关。
- 17) . 更换节气门体。
- 18) . 重新连接所有插头。
