B2287 LIN通信总故障解析

DTC	说明
B2287	LIN通信总故障

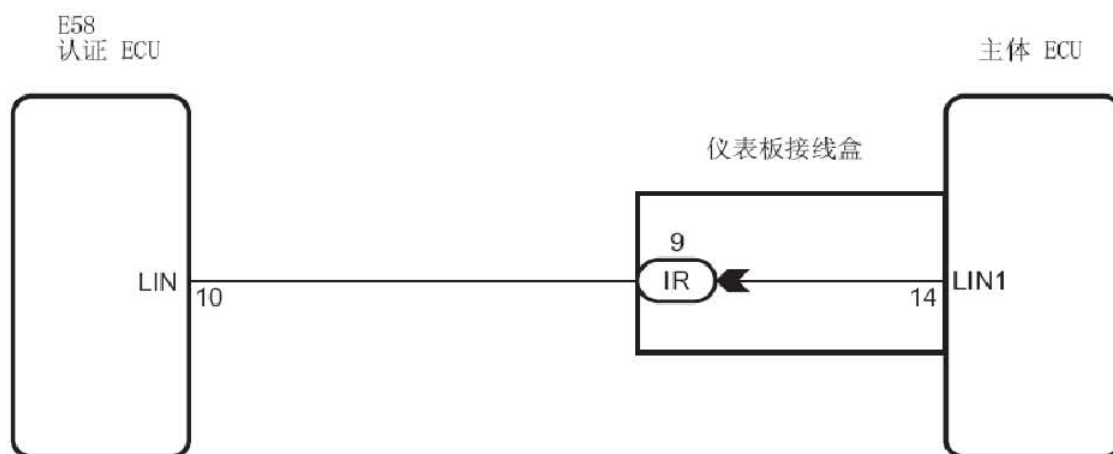
线路图

DTC编号	DTC检测条件	故障部位
B2287	主体ECU和认证ECU之间的通信或通信线路出现异常	<ul style="list-style-type: none"> 主体ECU 认证ECU 线束或连接器

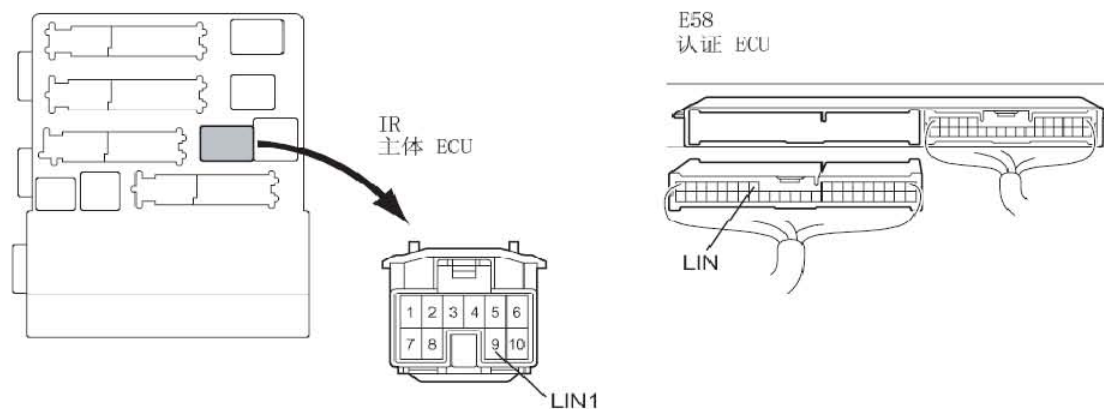
线束侧:

诊断仪连接（符号）	条件	规定条件
IR-9（LIN1）-E58-10（LIN）	始终	低于1Ω
IR-9（LIN1）或E58-10（LIN）-车身接地	始终	10k Ω或更高

异常：修理或更换线束或连接器
