P2135 TP传感器AB电压不一致故障解析

DTC	说明
P2135	TP传感器AB电压不一致

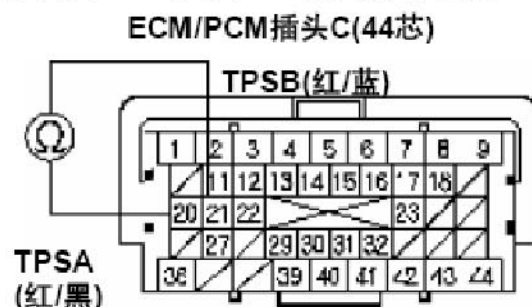
13) . 检查ECM/PCM插头端子C20与端子C21之间的导通性。

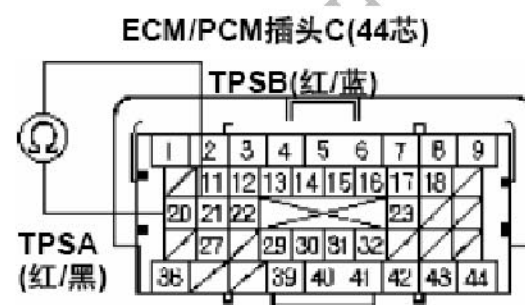
15) . 检查ECM/PCM插头C20端子与C21端子之间的导通性。

是—排除ECM/PCM C20(TPSA线)与C21(TPSB线)之间的导线短路故障，然后进行第18步。
