2008 款丰田锐志减速度传感器零点校准操作

产品型号	日期	编号
X-431 系列	20160830	——

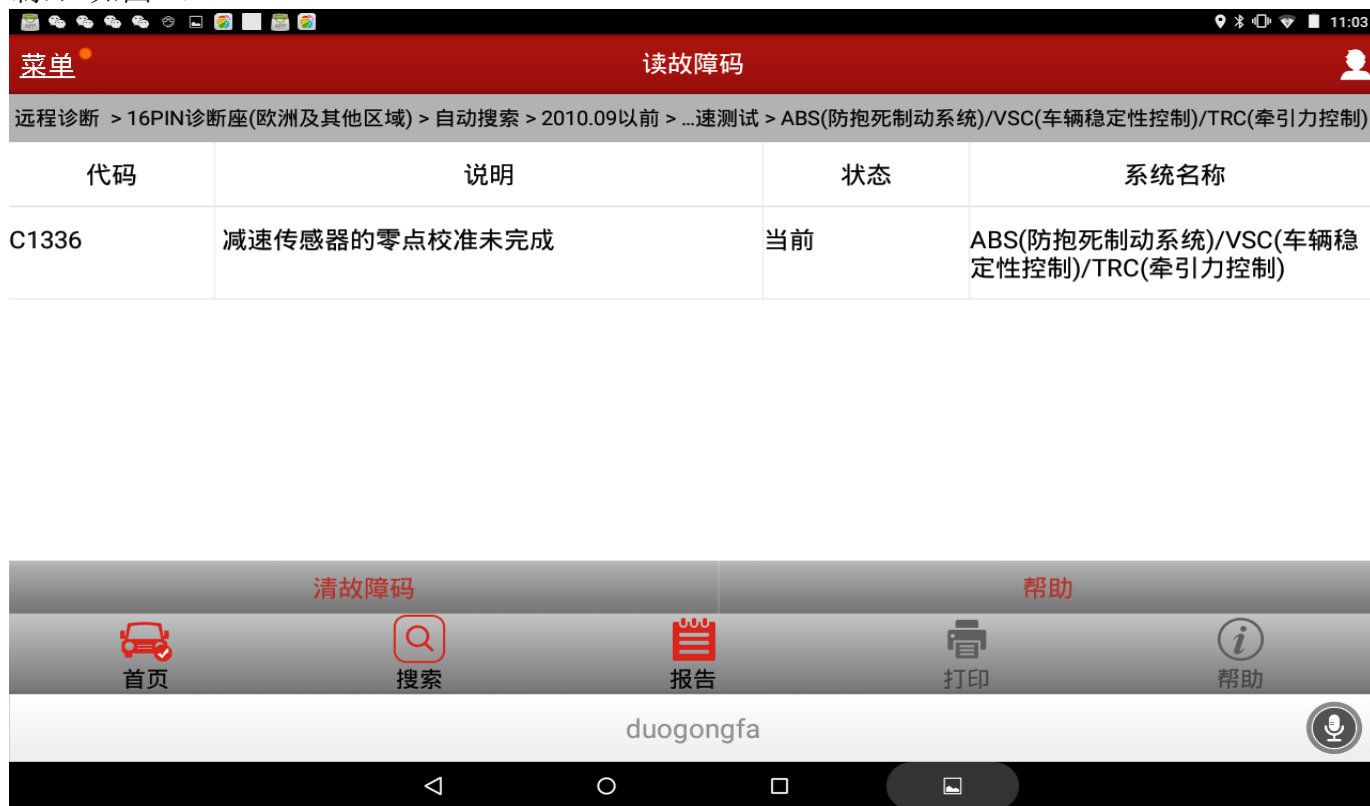
图 2

丰田锐志更换了 ABS ECU 或 G&YAWRATE 传感器， X-431 读取到故障码：C1336-减速度传感器零点校准未完成-当前-ABS(防抱死制动系统)/VSC(车辆稳定性控制)/TRC(牵引力控制)，如图 2。

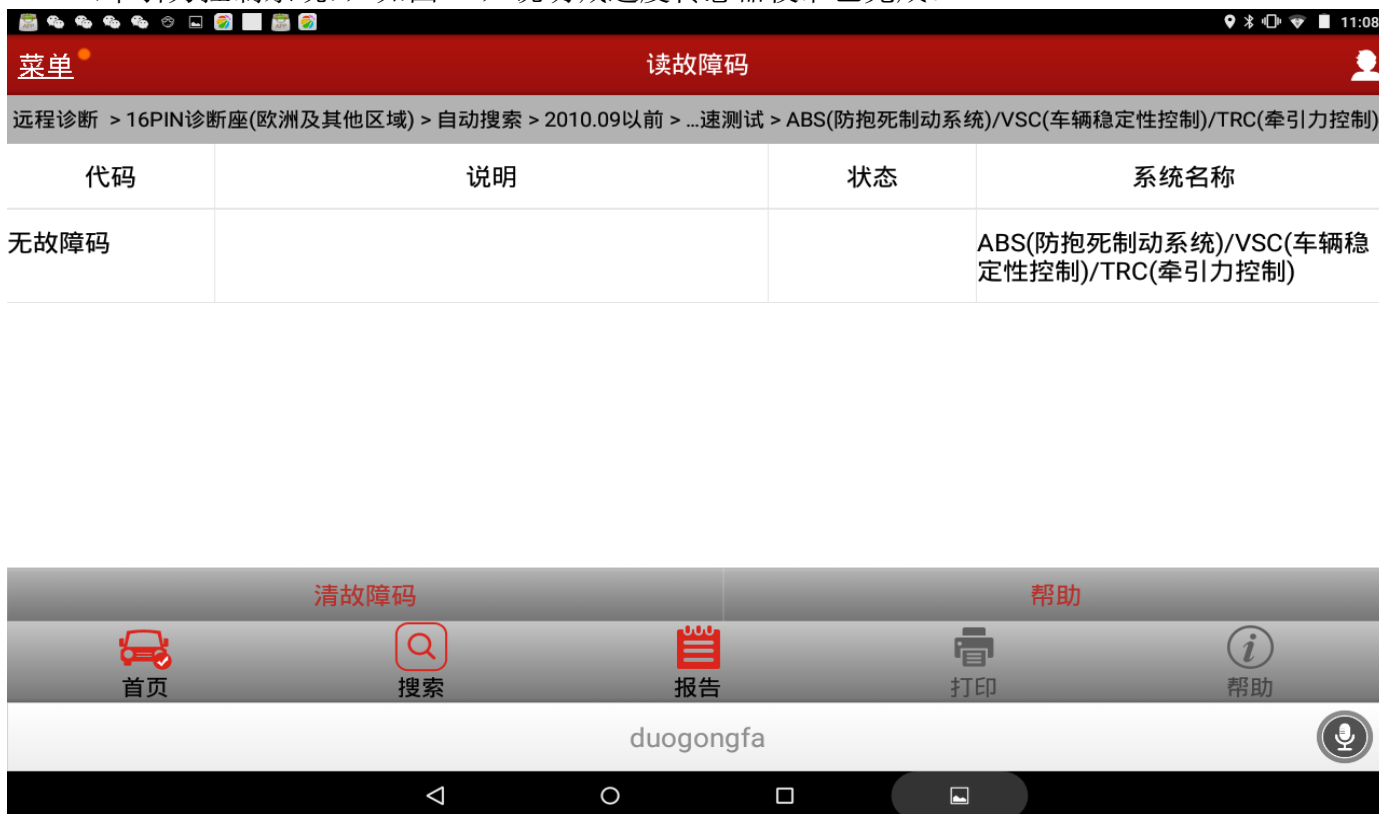
图 11

18). 返回读取故障码: 显示无故障码, ABS (防报死制动系统)/VSC (车辆稳定性控制) /TRC (牵引力控制系统), 如图 11, 说明减速度传感器校准已完成。
