# 宝马 F35 底盘更换转向机后对 EPS 设码 及试运行调试

此测试的目的在于更换转向机后,对 EPS 模块进行设码并初始化试运行调试。

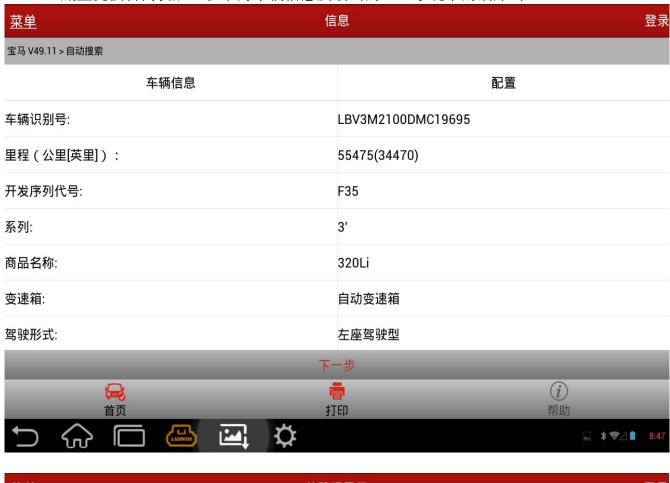
● F35 底盘更换转向机后,以下为车辆信息及读出的 EPS 系统中的故障码。

菜单	故障码显示		2	登录
宝马 V49.11 > 手动选择 > 3系列 > 3'_F30/F31/F34/F35 > 底盘部分 > EPS (电动助力转向系统)				
故障码	描述	状态	配件	
4823CB	EPS:未存储当前设码数据	间歇	Q	
4823CC	EPS:控制单元未针对车辆设码	间歇	Q	
4823C2	EPS 控制单元:转向角初始化故障,直线行驶未学习	永久	Q

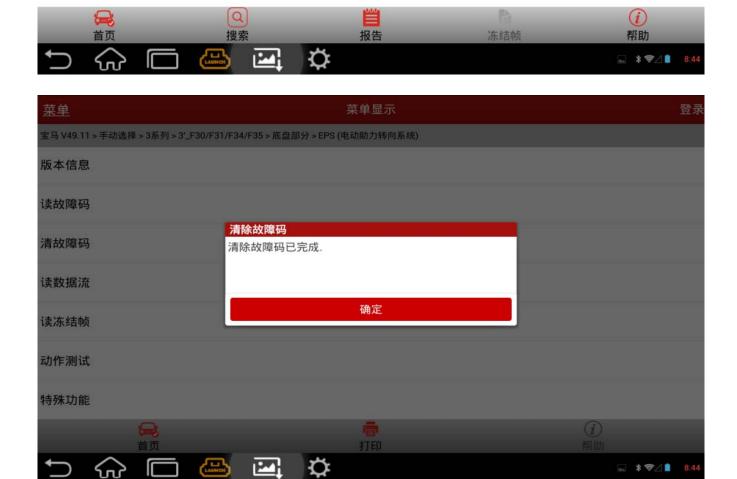
6). 设码完成后,进入自动搜索或手动选择 EPS 系统,读取/清除故障码,看对应设码故障是 否仍然存在。

菜单	故障码显示			登录
宝马 V49.11 > 手动;	宝马 V49.11 > 手动选择 > 3系列 > 3'_F30/F31/F34/F35 > 底盘部分 > EPS (电动助力转向系统)			
故障码	描述	状态	配件	
4823CB	EPS:未存储当前设码数据	间歇	Q	
4823CC	EPS:控制单元未针对车辆设码	间歇	Q	
4823C2	EPS 控制单元:转向角初始化故障,直线行驶未学习	永久	Q

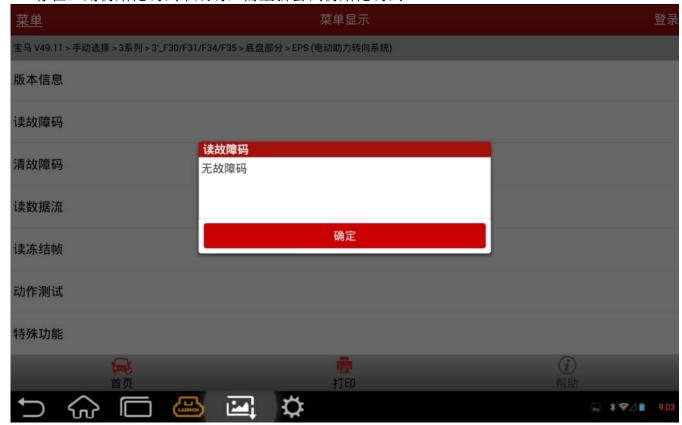
9). 初始化调试完成后,再次读取/清除故障码,看对应设码故障是否仍然存在。若故障码仍存在,则初始化调试未成功,需重新尝试初始化调试。
