更换转向柱功能的操作说明

- 上海大众 新朗逸 VIN : LSVFV6187E2193873

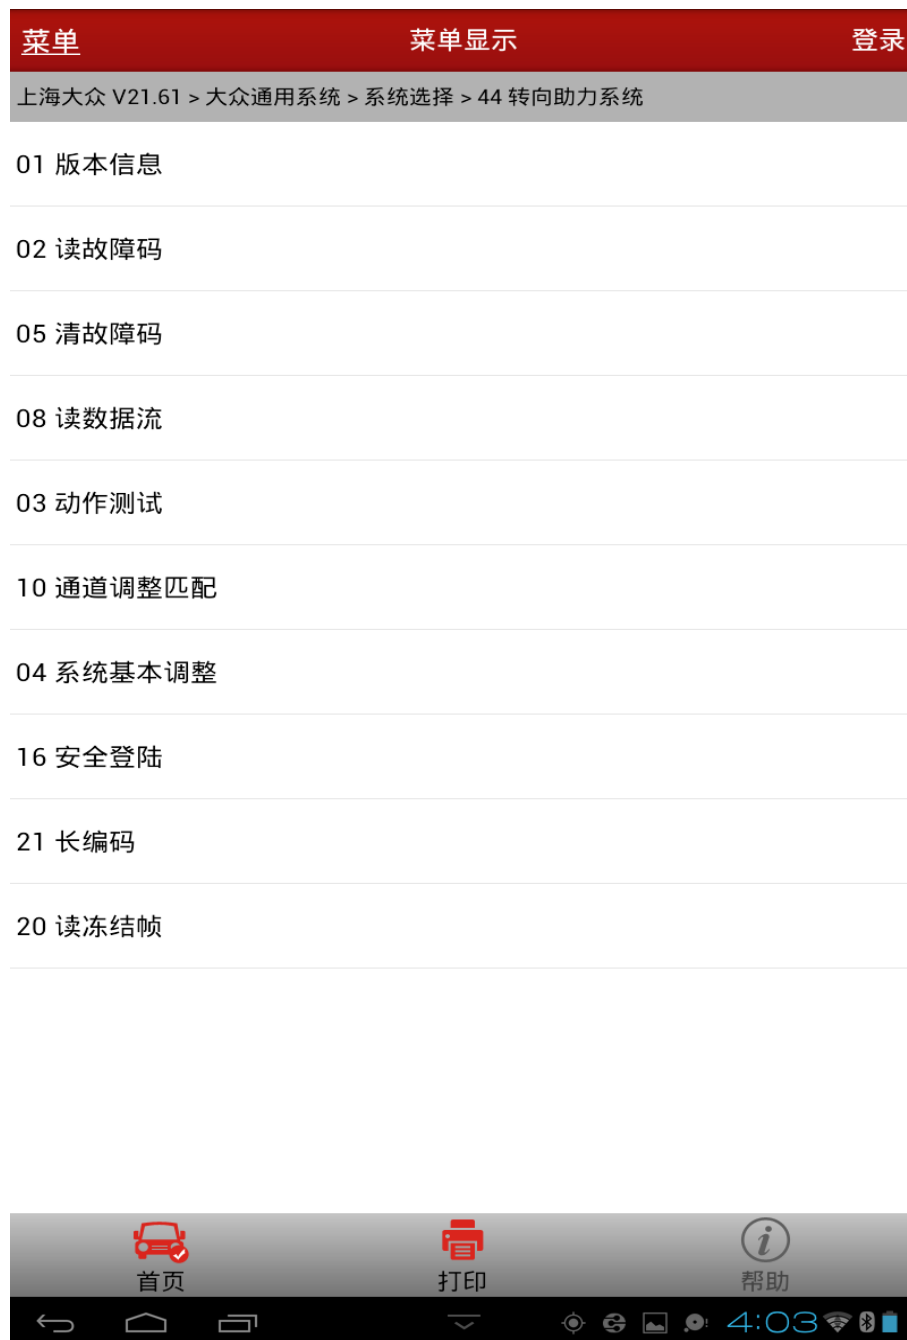
图 1

- 1). 仅针对上海大众生产的新朗逸轿车、朗行、新桑塔纳以及新 POLO, 选择路径
上海大众→大众通用系统→系统选择→44 转向助力系统, 如图 1 所示;
