2014 年上海大众朗逸转向角传感器学习

实测车型： 上海大众朗逸，年款：2014，VIN：LSVNV4181E233****，如下图；

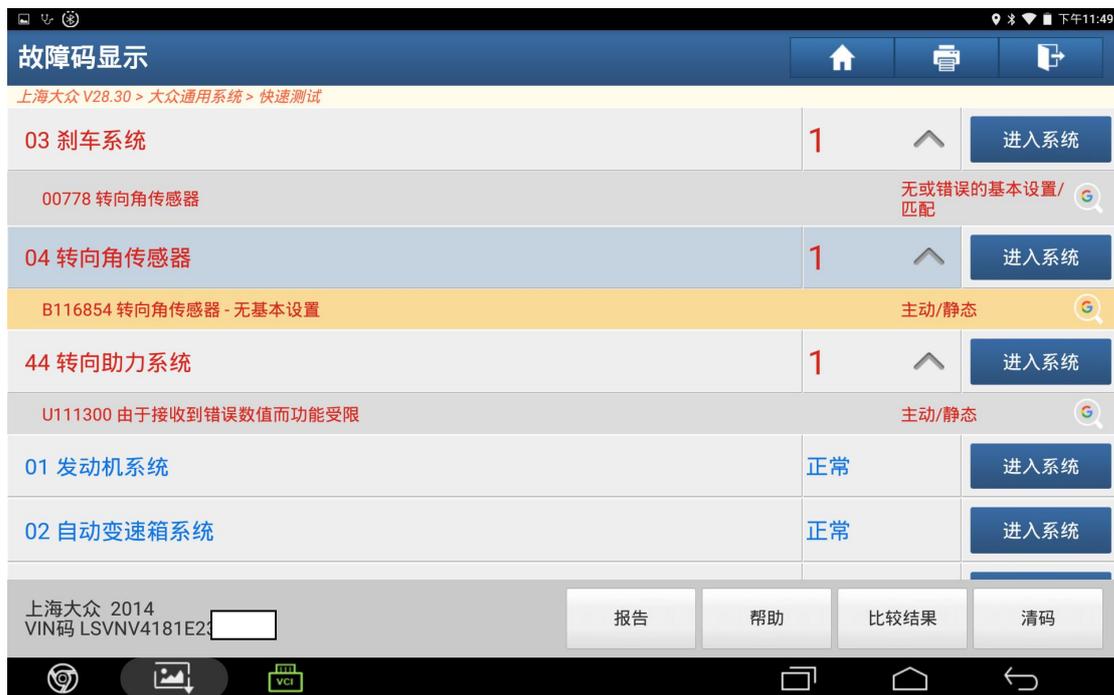
图 1

1). 快速测试 03, 04 系统都故障码:转向角传感器无基本设置, 如图 1;
