## 长城 VV7 胎压传感器 ID 学习

**功能说明：** 在更换胎压模块或更换胎压传感器时，需要做胎压传感器 ID 学习功能。

**实测车型：** 2017 年长城 VV7，VIN 为：LGWEF7A76HH26\*\*\*\*，如下图：

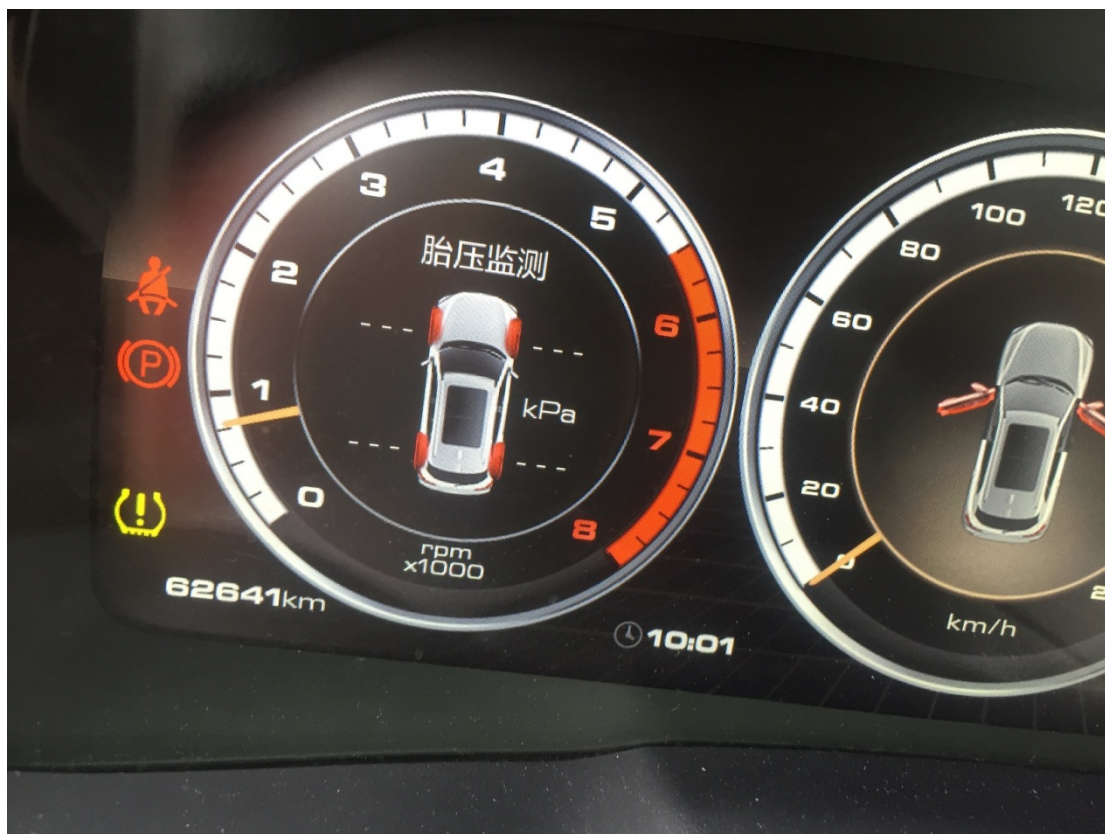
**故障描述：** 四个轮胎压值为---kPa, 胎压灯亮，如下图：

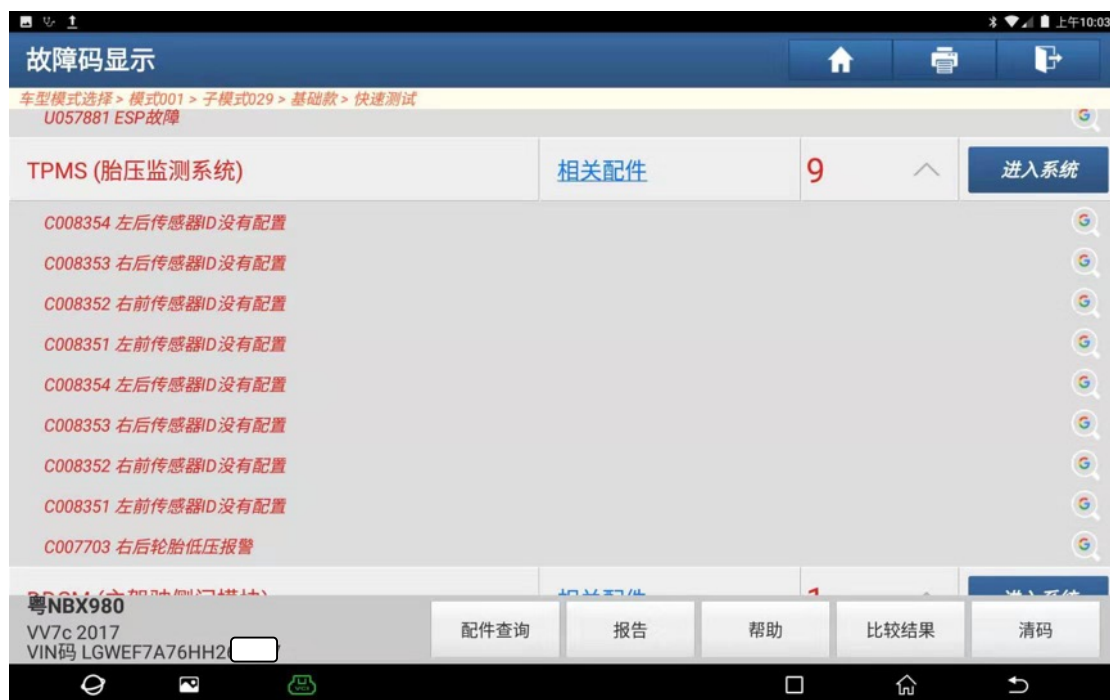
图 5

5). TPMS 系统故障码如图 5:

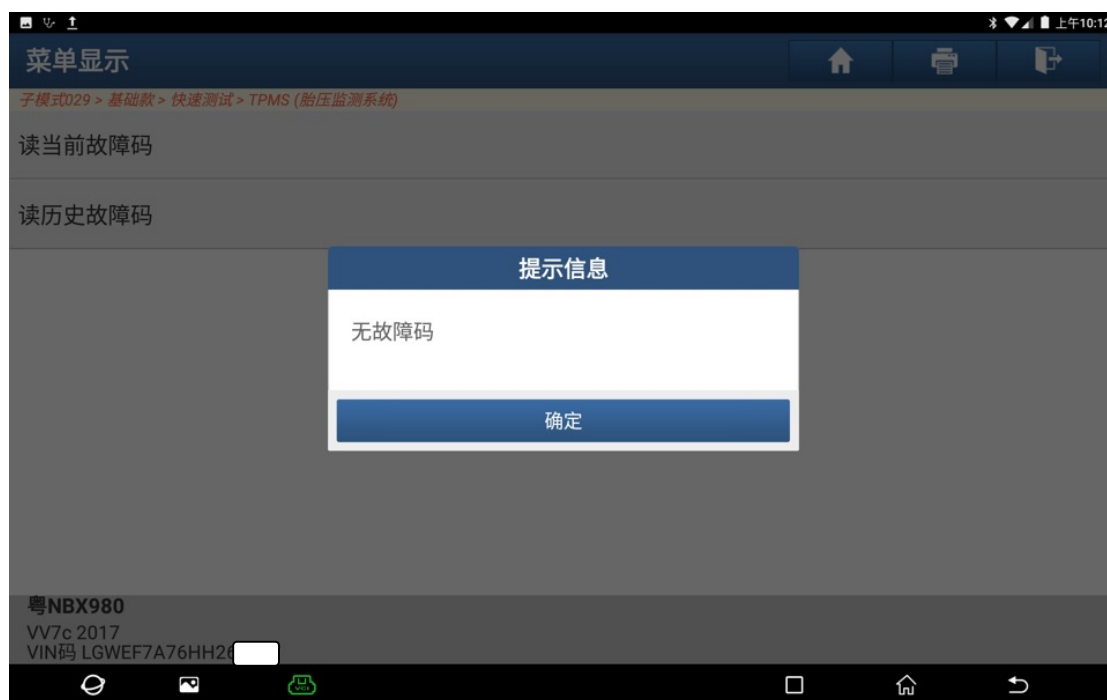
图 25

25). 读故障码，胎压系统无故障码。如图 25:

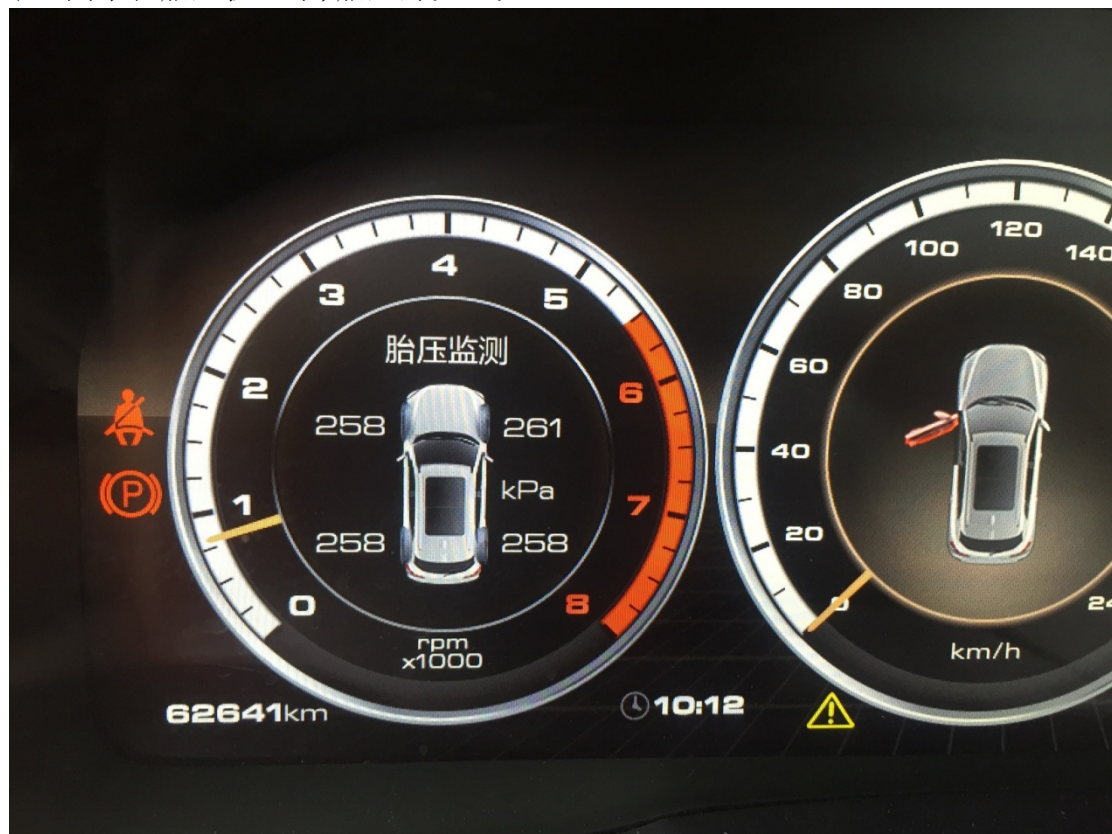
图 26

26). 四个轮胎压值正常,胎压灯灭, 如 26:
