# 自由光更换气囊模块功能指引

——以 2017 年吉普自由光为例

支持车型：吉普自由光(Cherokee)车型(2014-2017)  
克莱斯勒 200 车型(2015-2017)

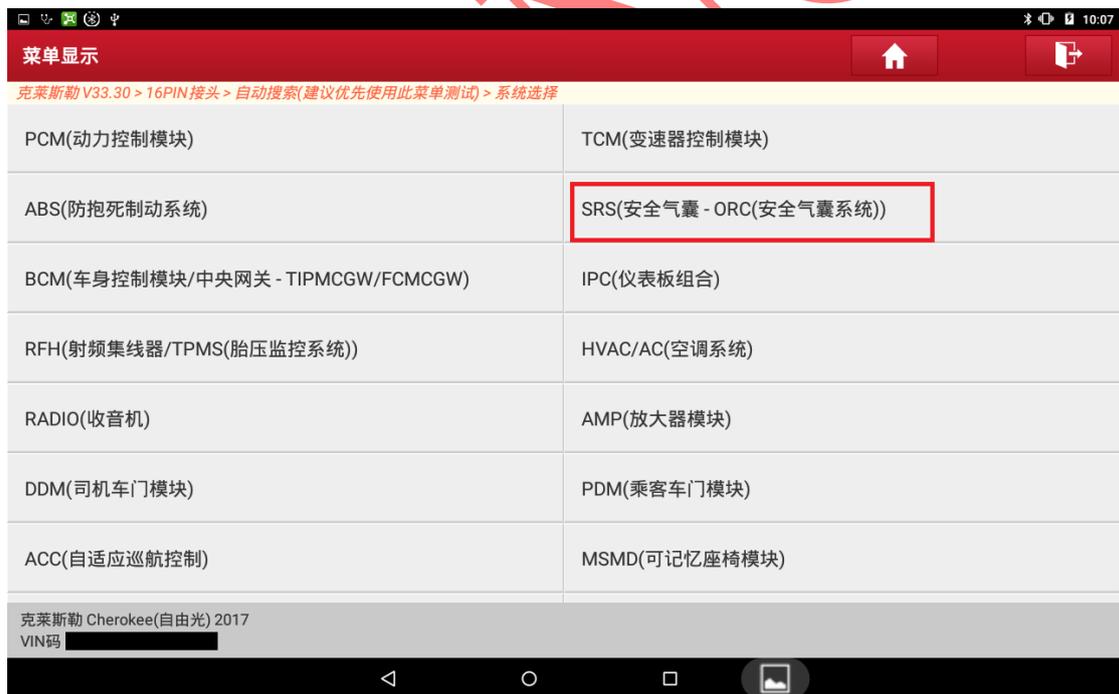
图 27

6. 进入 SRS/ORC(安全气囊系统)检查故障码，故障码消失，问题解决。
