2020 年宝马 X4 麦克风校准

功能说明： 更换麦克风需要校准

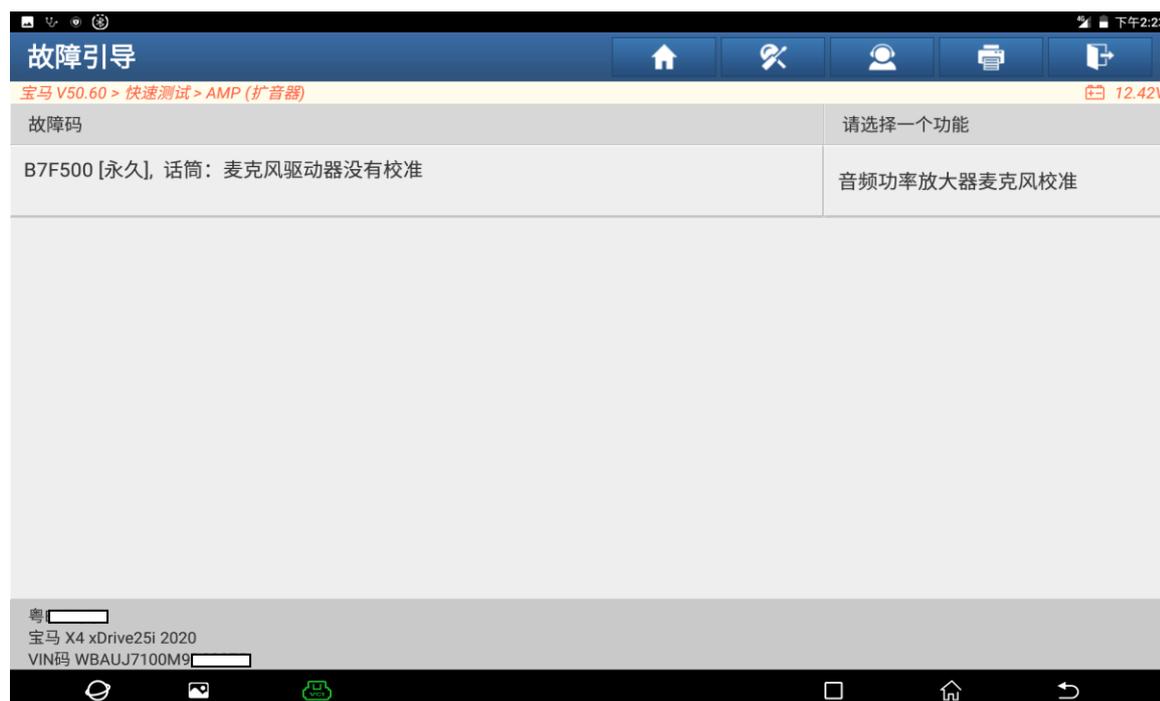
故障描述： 麦克风驱动没有校准如下图：
