# 宝骏 310W 更换胎压控制模块匹配操作说明

**实测车型：** 2017 年宝骏 310W，VIN 码：LZWADAGA2HG\*\*\*\*\*

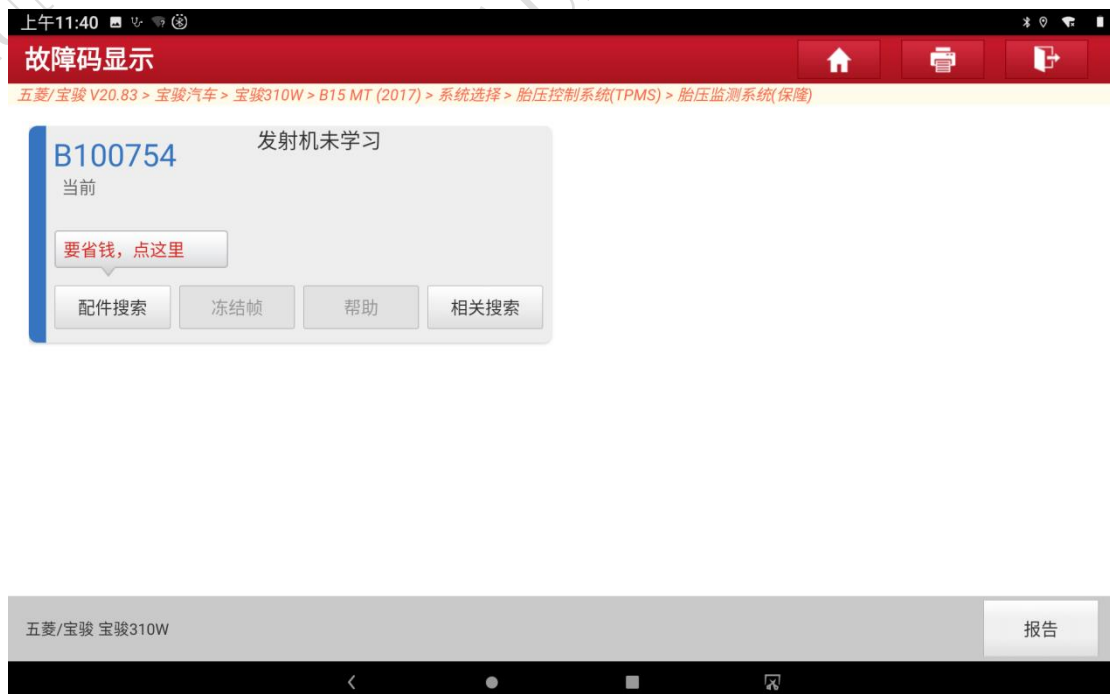
图 5

5. 选择【读故障码】菜单，故障码如图 5:

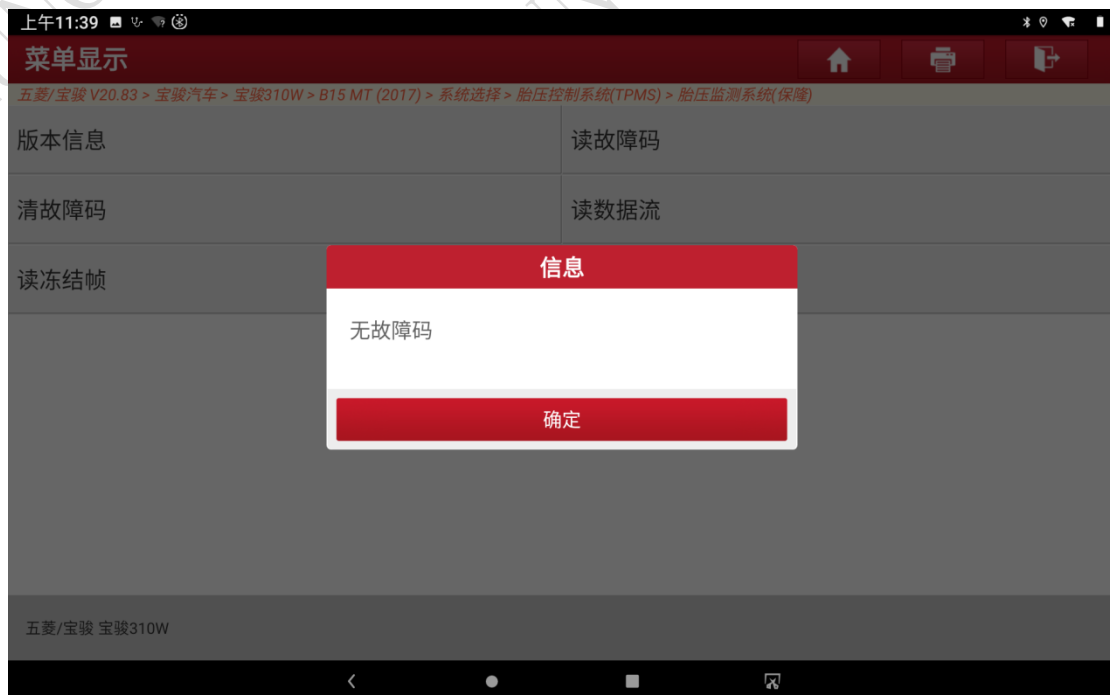
图 15

15. 退出胎压系统，关闭点火开关等待 10 秒中再上电，在进入胎压系统，点击读故障码功能，如图 15，故障已被修复，匹配操作完成。
