# 丰田 CHR 左侧盲点监视光束轴调整操作说明

**实测车型：** 丰田 CHR 2020 款，VIN 码:NMTKY3BX20R00\*\*\*\*

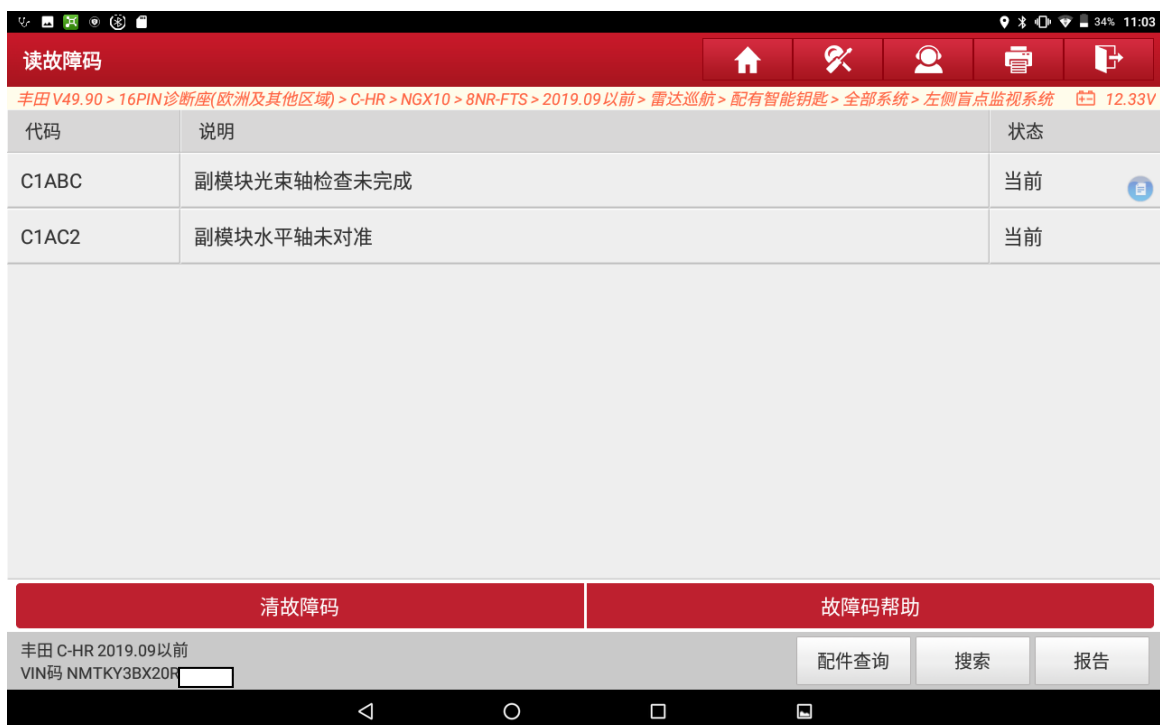
图 8

7. 选择【读故障码】，存在“C1ABC 副模块光束轴检查未完成”和“C1AC2 副模块水平轴未对准”故障码，需要执行“BSM 副光束（A）轴调整”功能，如图 8：

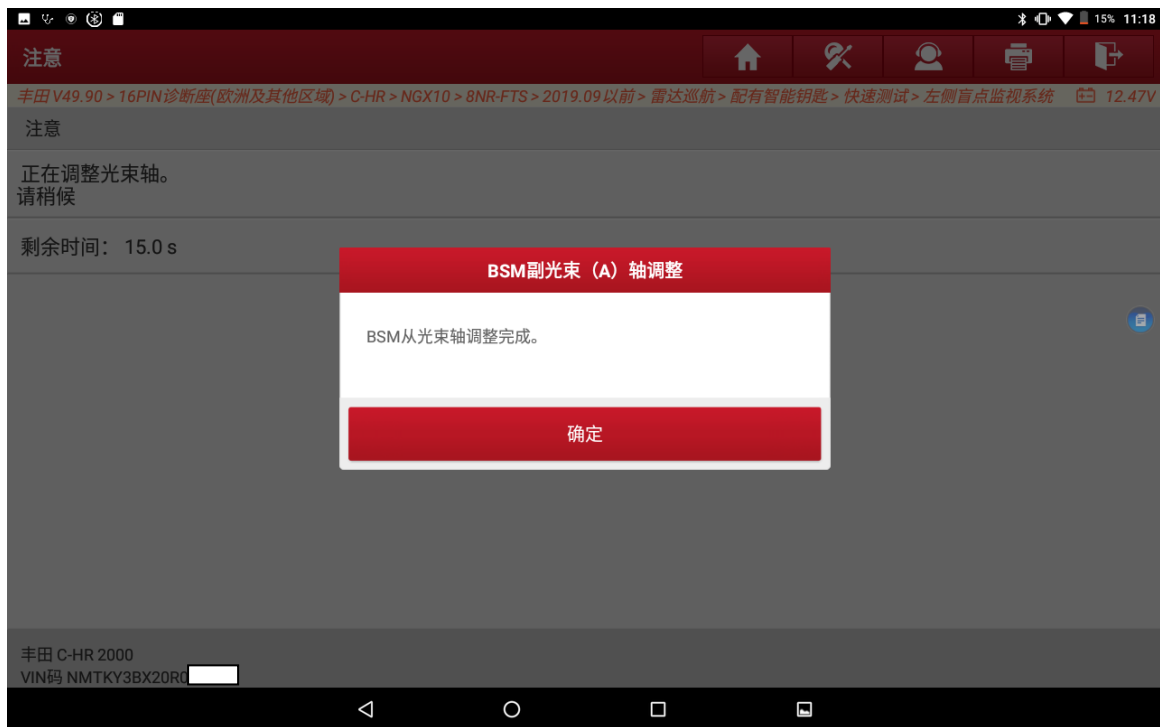
图 15

12. 功能执行成功，如图 15

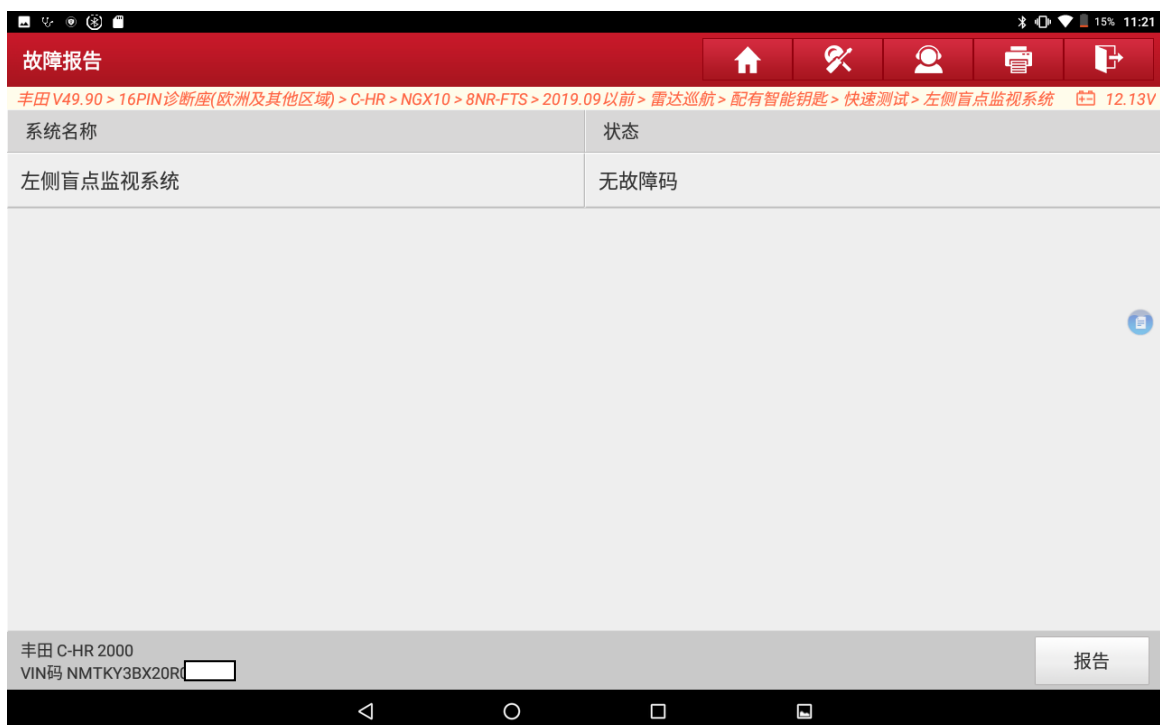
图 16

13. 返回功能菜单界面，执行【清故障码】功能，然后再次执行【读故障码】功能确认故障情况，如下图 16，故障码已清除，功能执行成功。
