丰田雷凌前雷达校准-操作说明

实测车型：丰田 Levin HV 2020 款，VIN 码:LVGB4B9E7LG*****。

功能描述：当前雷达传感器系统存在“C1A1100 前雷达传感器光轴未对准故障”故障码时，需要执行“前光束轴调整”功能。

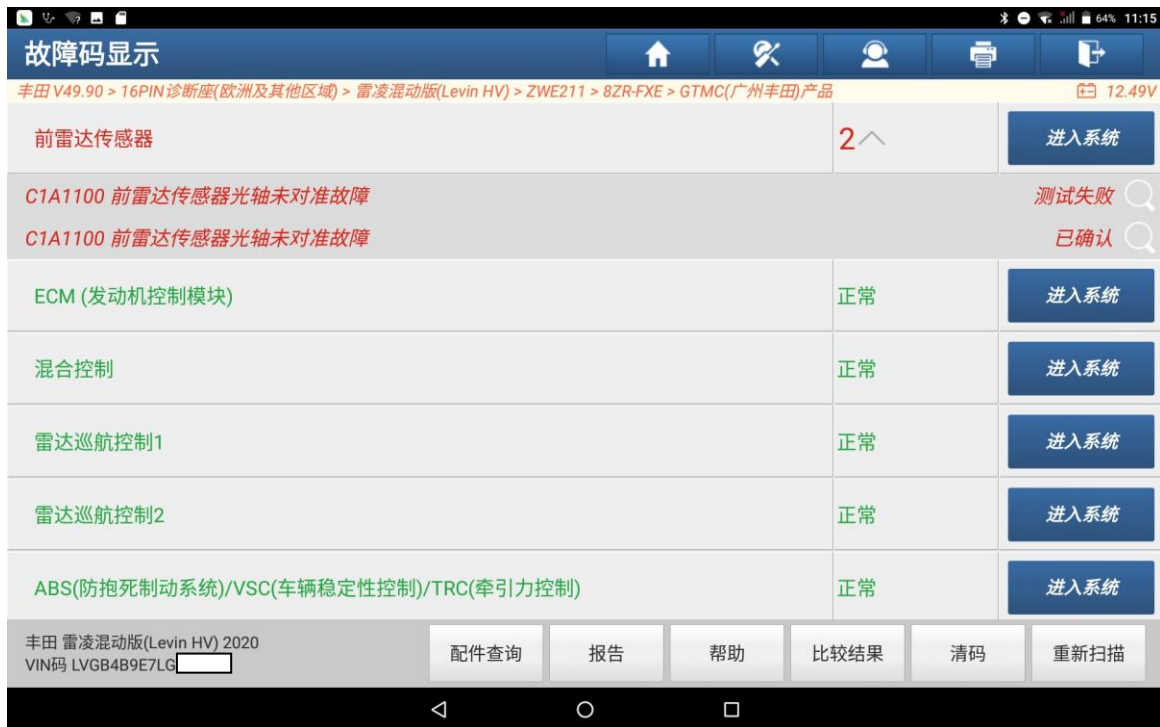
图 6

5. 选择【快速测试】，进入如下菜单界面，【前雷达传感器】系统读出故障码 C1A1100，如图 6：

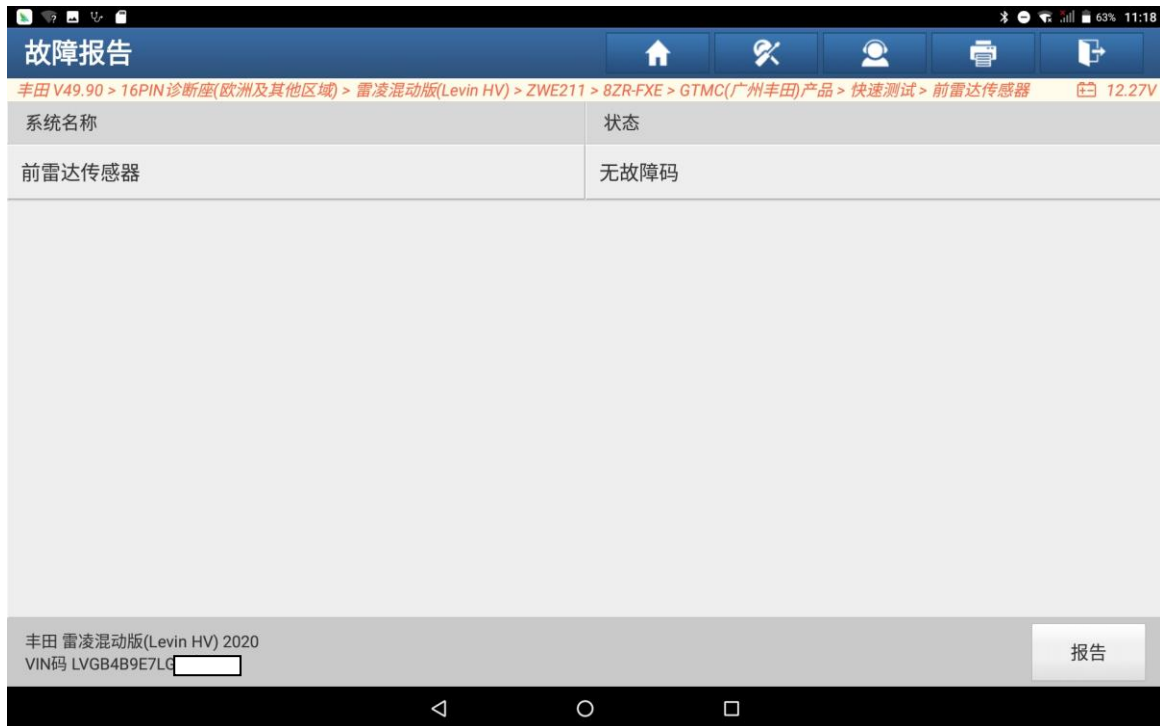
图 27

15. 返回功能菜单界面, 选择【清故障码】, 然后再【读故障码】, 如图 27, 故障码已被清除, 功能执行成功。
