上汽大通更换 ABS 泵标定学习操作说明

实测车型： 2018 年上汽大通 T60，VIN 码：LSFAM11J6JA*****

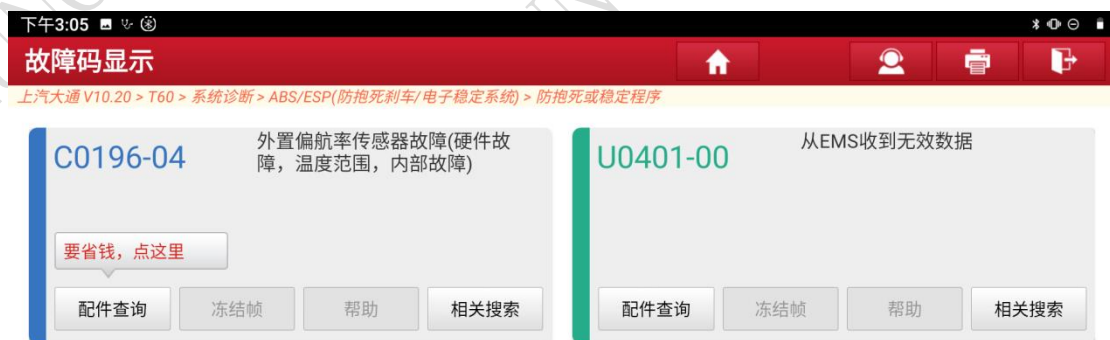
图 4

当大通 T60 车型更换 ABS 泵后，ABS/ESP（防抱死刹车/电子稳定系统）系统存在“C0196-04 外置偏航率传感器故障（硬件故障，温度范围，内部故障）”和“U0401-00 从 EMS 收到无效数据”故障码，需要在 ABS/ESP（防抱死刹车/电子稳定系统）系统执行“外置偏航角速度传感器标定(仅对 ESP)”和在 BCM(车身控制系统) 执行“制动踏板自学习”特殊功能功能

4. 选择【读故障码】菜单，故障码如图 4:

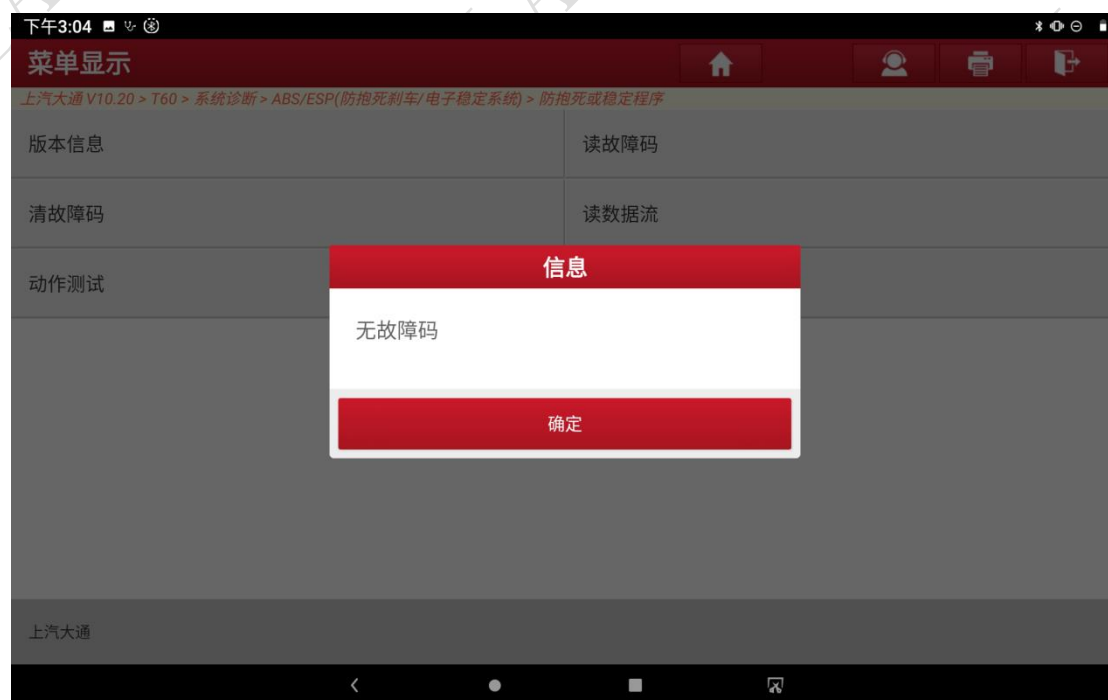
图 17

17. 退出 ABS/ESP(防抱死刹车/电子稳定系统系统)系统, 关闭点火开关, 等待 10 秒, 再打开点火开关到 ON, 进入 ABS/ESP(防抱死刹车/电子稳定系统系统)系统, 执行[读故障码]功能, 如图 17, ABS 泵更换标定学习完成, 故障已被修复
