# 大众 MQB 平台安全气囊更换的操作说明

**实测车型：** 2017 年款大众途昂，VIN 码：LSV2B8CA2HN50\*\*\*\*。

**支持产品：** 元征 X431PADIII、PADV、PRO5 等编程款诊断设备

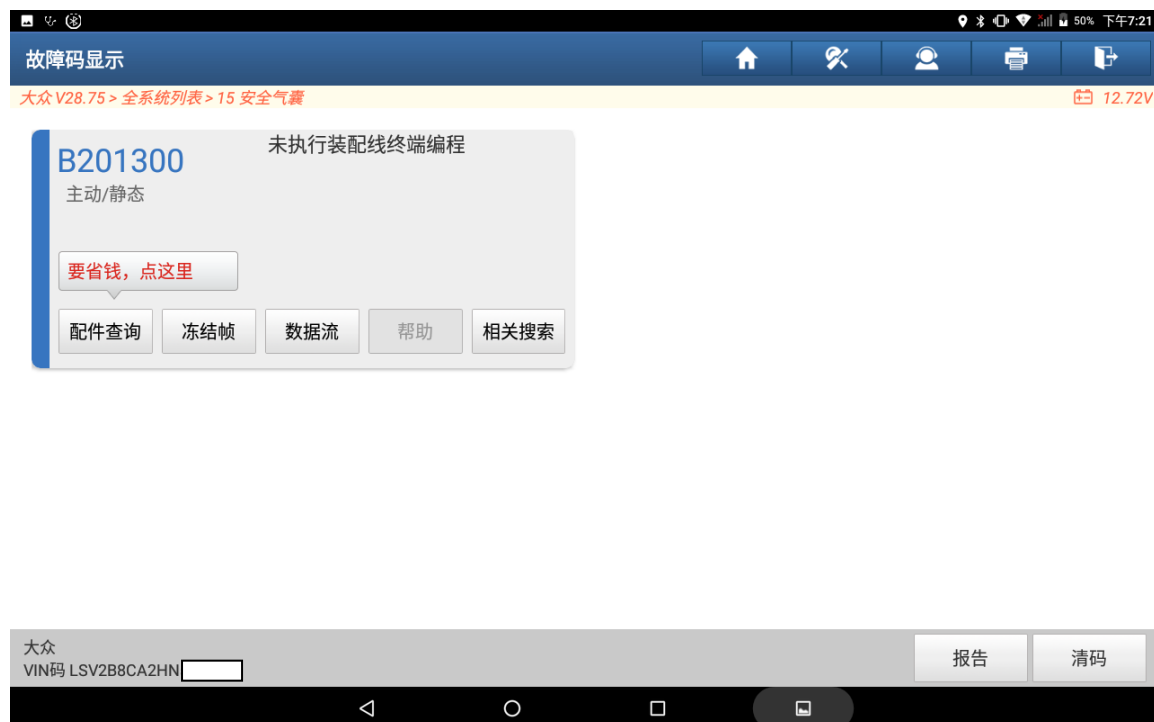
更换安全气囊模块后，系统故障灯常亮，“15 安全气囊”系统中有 B201300 未执行装配线终端编程的故障码，且无法清除。

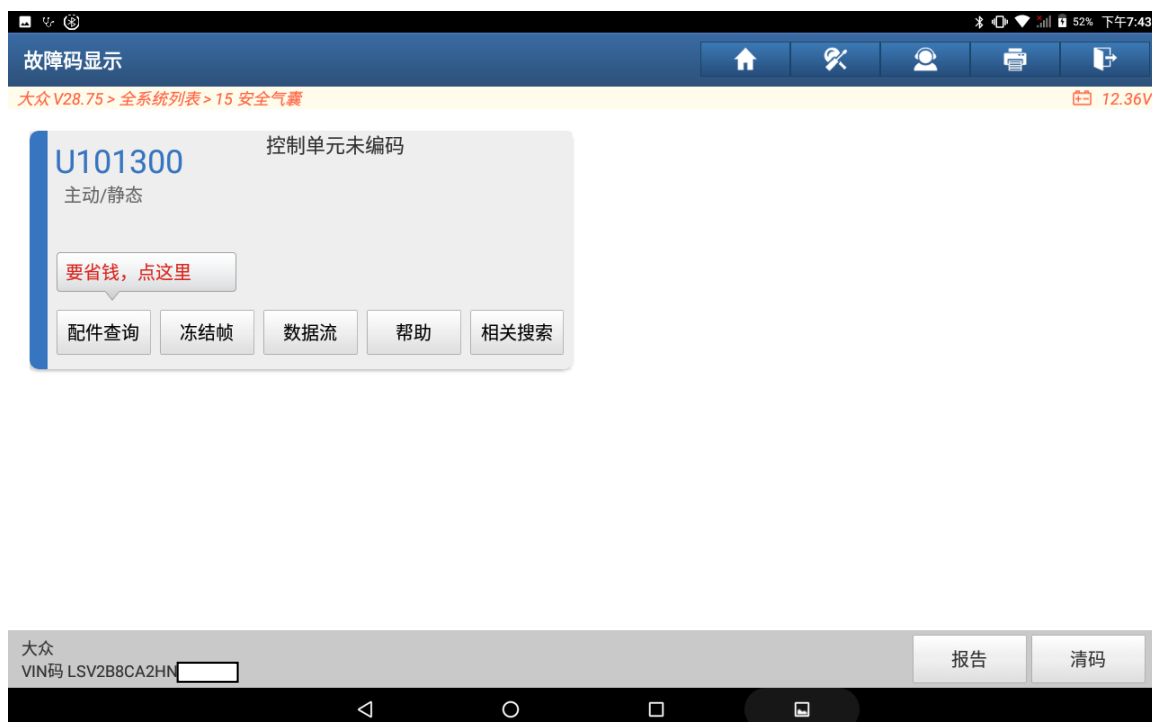
图 10

10. 接着进入系统选择的【15 安全气囊】系统读取故障码，故障码“B201300 未执行装配线终端编程”已清除，此时出现 U101300 控制单元未编码的故障码，如图 10；

11. 接下来执行【在线匹配及校准】功能来清除控制单元未编码的故障码，**注意不要执行【在线编码】**，否则会产生“B201F00 预碰撞未进行配置”故障码无法清除，如图 11；

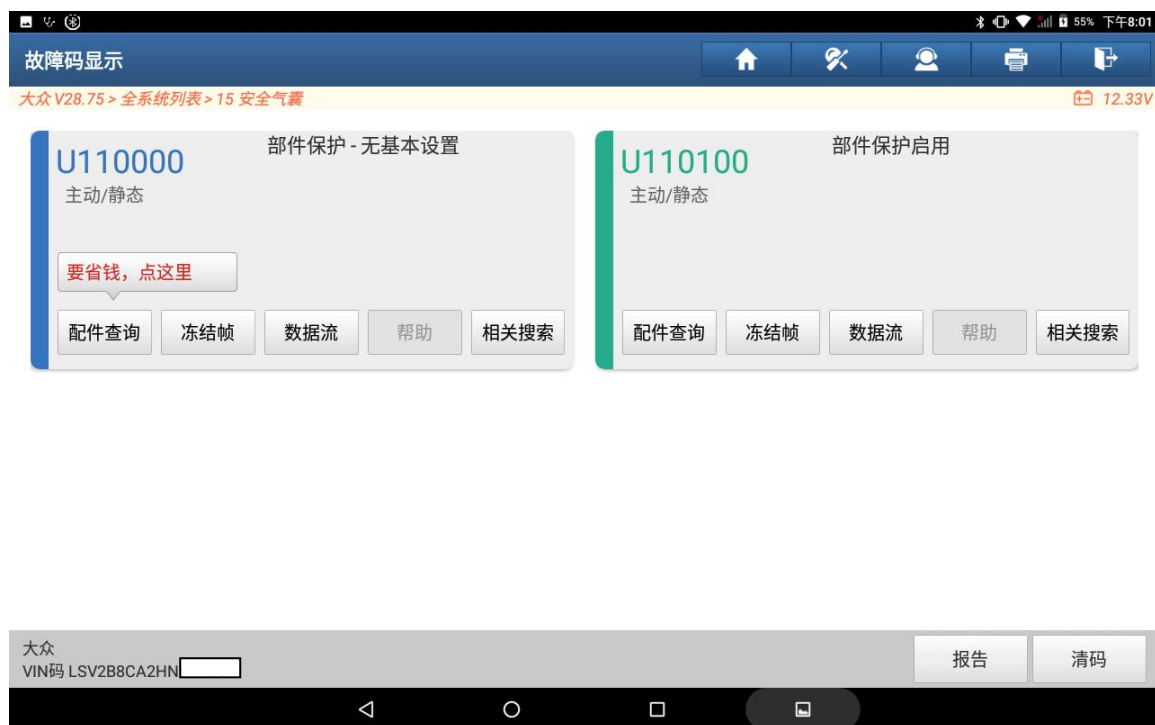
图 16

17. 再次进入【15 安全气囊】系统读取故障码，此时控制单元未编码的故障码已经清除完成。如图 17，此时车辆有部件保护启用等故障码，需要执行【在线部件保护功能】，在此不做详述。
