铃木超级维特拉转角传感器标定

实测车型： 2011 款铃木超级维特拉

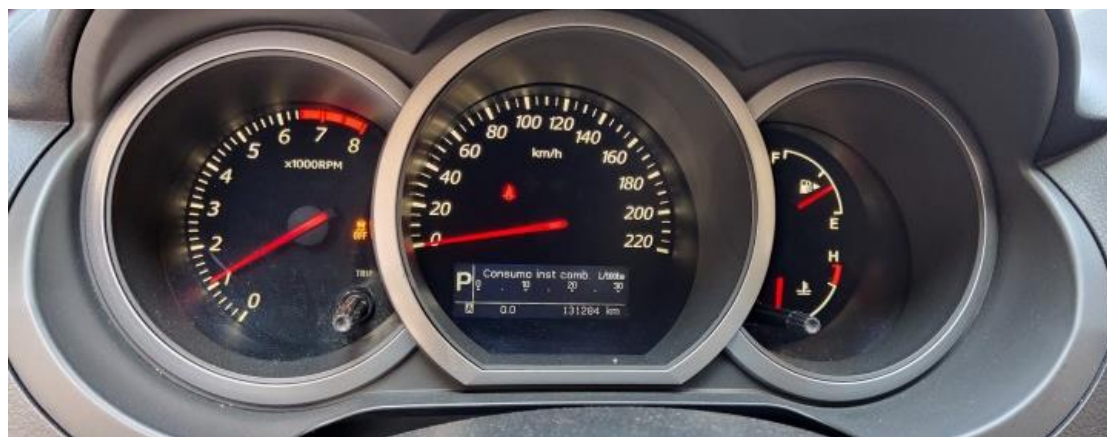
1. 更换电瓶断电后仪表防滑灯点亮。

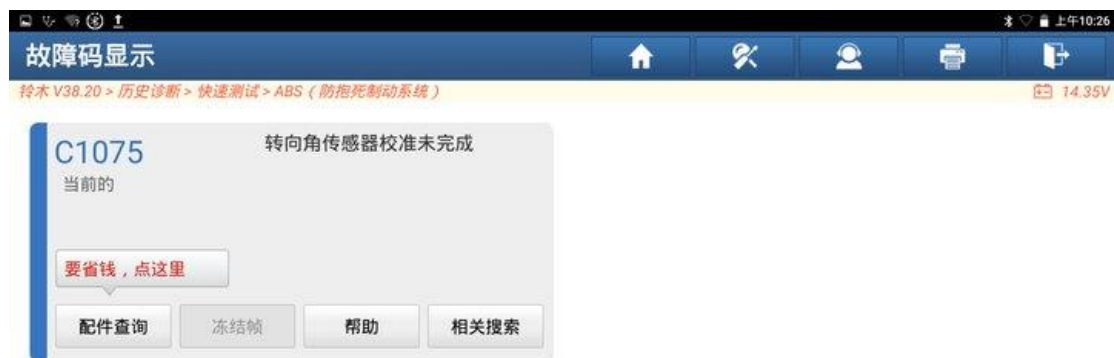
4. ABS 系统有一个【C1075 转向角传感器校准未完成】故障码，点击右下角保存故障码。

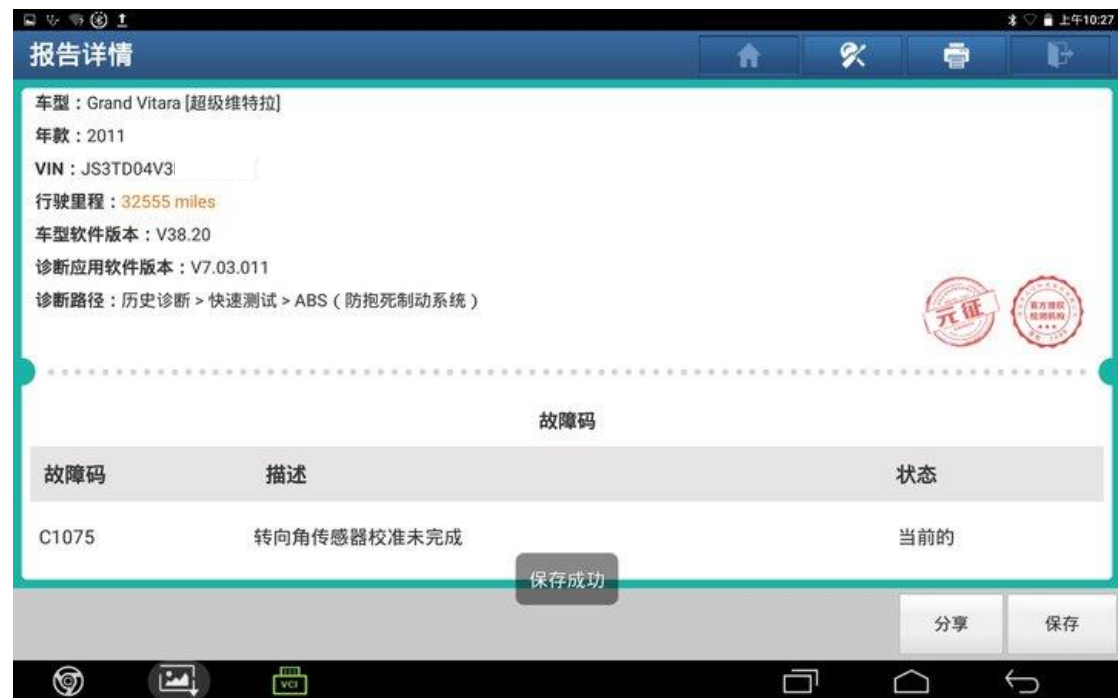
5. 故障码状态为【当前】，故障码无法清除，需对转向角传感器进行标定。

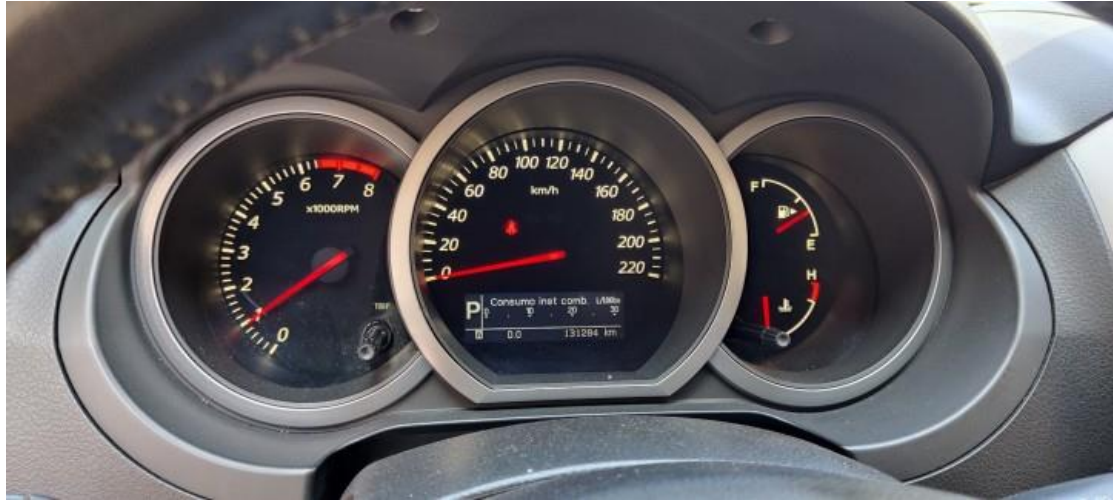
12. 仪表防滑灯熄灭，故障排除。
