## 宝马 740 HSR（后轴侧偏角度控制）设码

**功能说明：**宝马 740 更换 HSR 控制模块，HSR 系统有故障码，480382 后桥侧向偏离调节控制单元：设码。可以先尝试做设码功能。

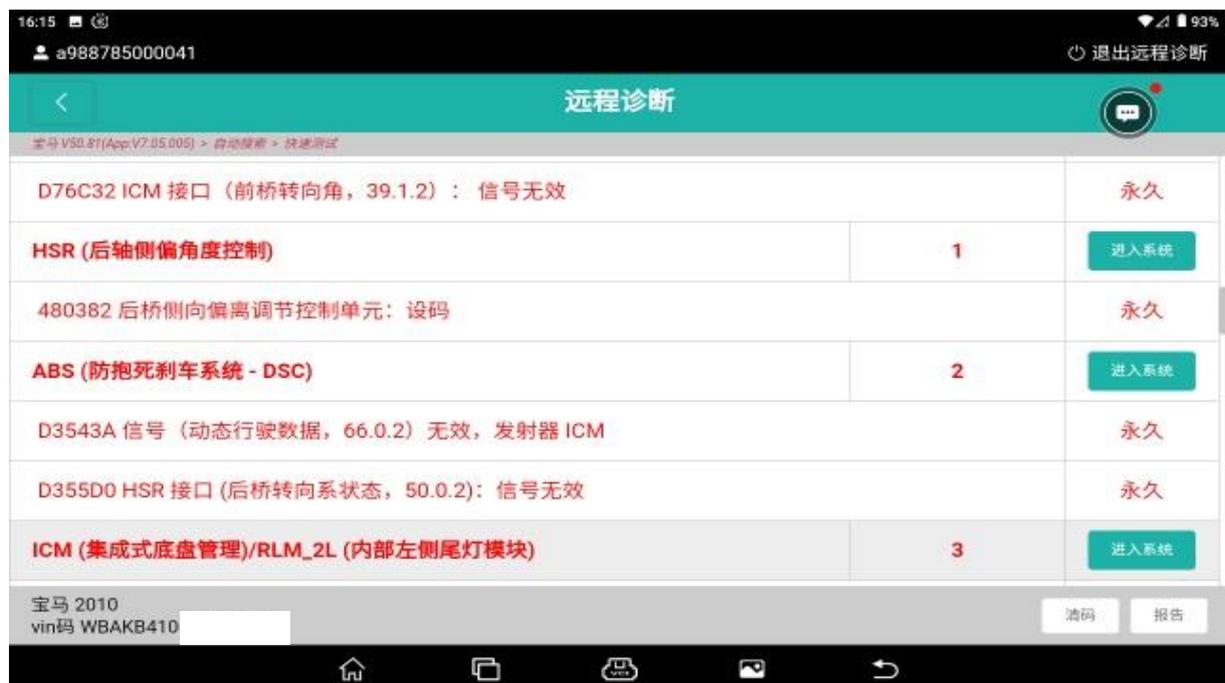
图 1

1. 快速测试，保存故障报告。HSR 系统有故障码，480382 后桥侧向偏离调节控制单元：设码。（如下图）；

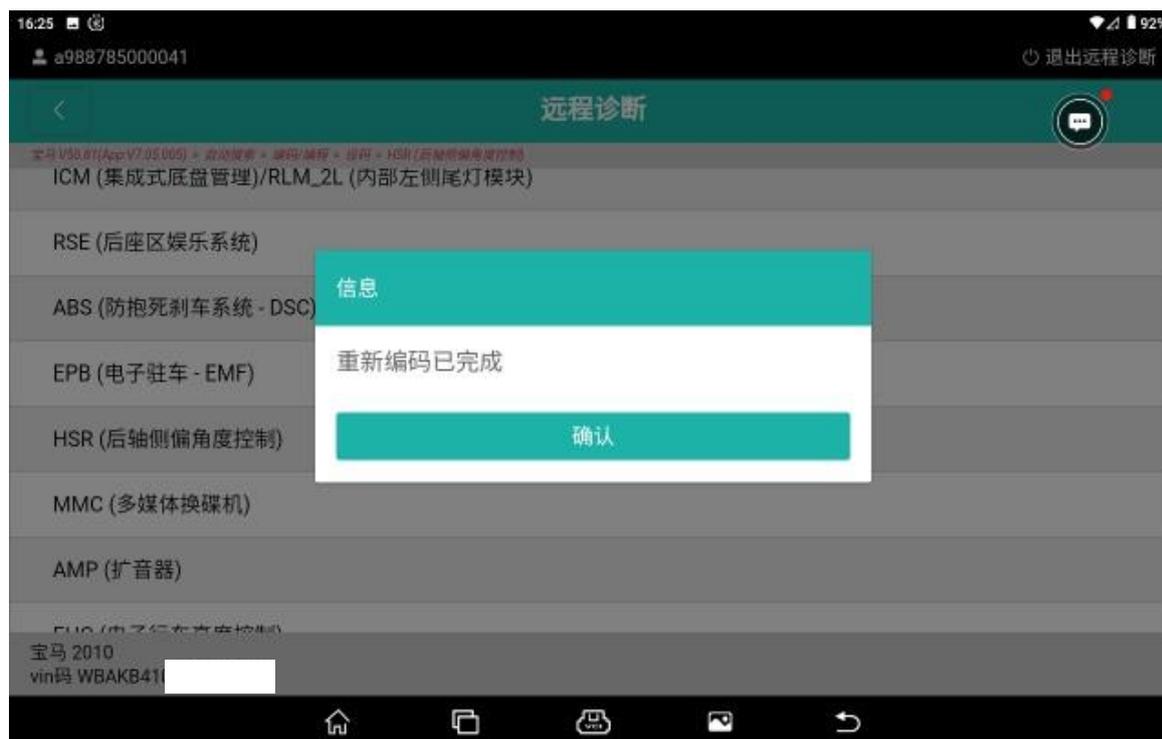
图 8

8. 重新编程已完成，点“确定”（如下图）；

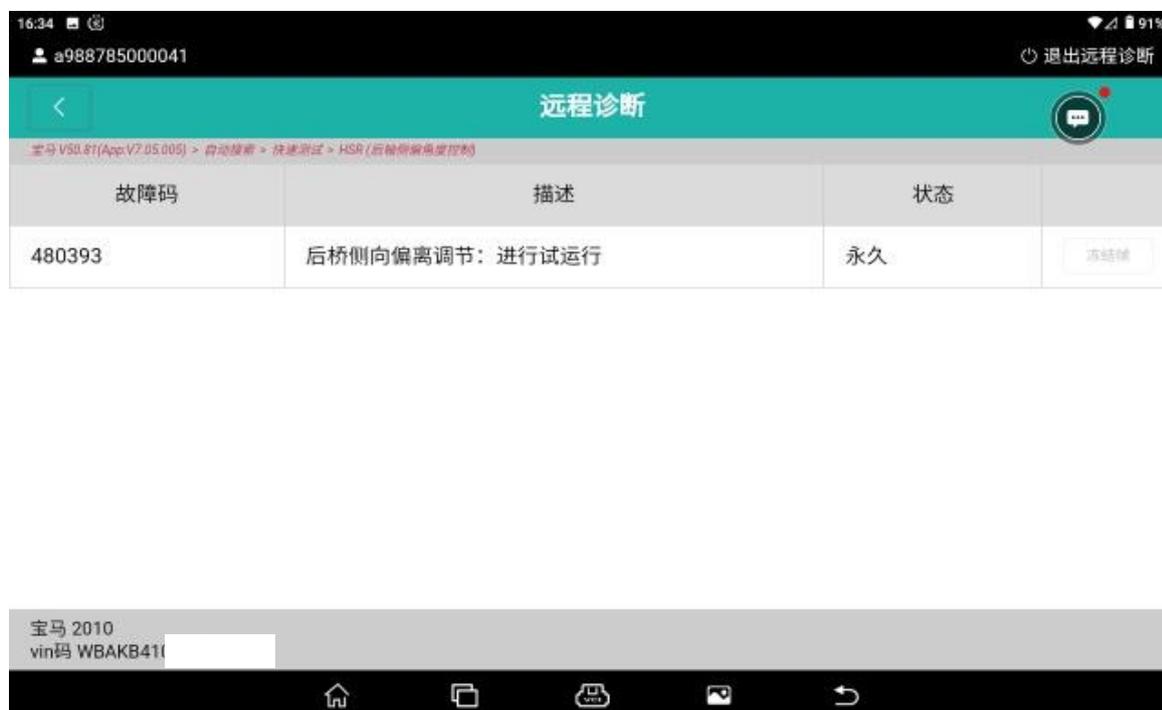
9. HSR 系统，“480382 后桥侧向偏离调节控制单元：设码”这个故障码被清除掉了。新的故障码：480393 后桥侧向偏离调节：进行试运行。这个故障码需要执行“HSR 试运行”这个特殊功能（如下图）；
