# 遥控器和车身无法通讯

一辆2004年款雷克萨斯ES300轿车,遥控器无法打开和关闭车门。此车是在某修理厂翻新过事故车,翻新后就发现遥控器和车身无法通讯。

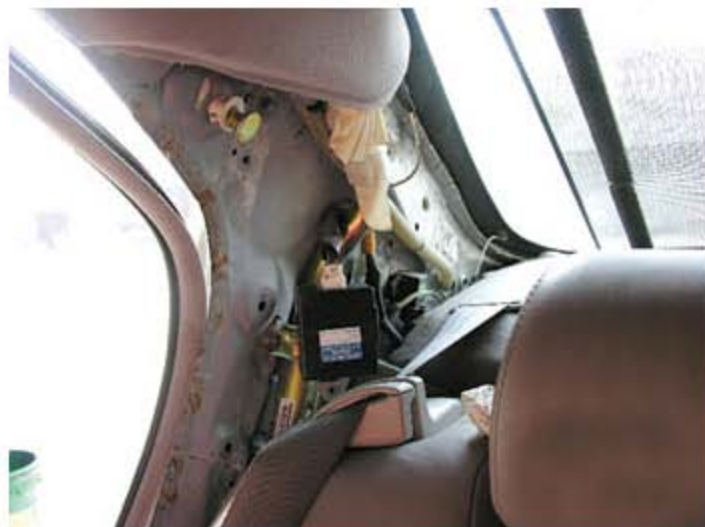
图 1 遥控接收电脑

- 2). 笔者按照以上步骤进行操作, 在进行到遥控器匹配程序的第 8 项的第 2 个步骤时, 按下开锁键“UNLOCK”, 就出现中央门锁上锁和开锁 2 次的错误现象。试着经过了几次遥控匹配, 但还是无法匹配成功。于是笔者决定对遥控接收电脑和相关线路进行检查。根据上述故障现象进行分析, 笔者认为, 在进行遥控匹配程序时, 遥控接收电脑的程序模式已经启动, 按遥控器时遥控接收电脑也能接收到遥控器发出的信号, 这说明遥控接收电脑的相关线路是正常的。拆下位于车舱内后挡风玻璃右侧的遥控接收电脑(图 1)进行检查, 拆开遥控接收电脑的外壳, 用数码相机对电路板进行拍摄(图 2), 再用 P C 机对电路板的图像进行放大。从照片中可以看出, 芯片 MT 8 4 0 0 的第 2 脚和第 3 脚之间有焊渣连接。用万用表测量, 2 脚和 3 脚之间已经短路, 处理好短路部位使 2 脚和 3 脚分离, 然后将电脑和线路装复。再一次进行遥控匹配, 匹配过程顺利完成了。

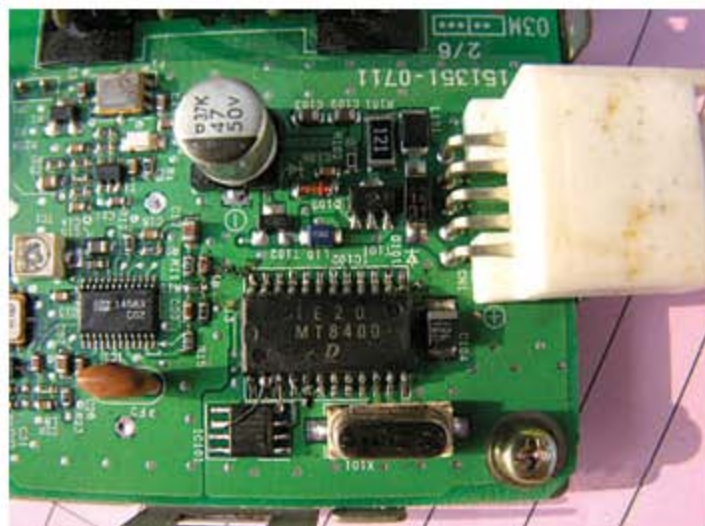
图 2 电路板
