# 总线故障导致多个故障提示

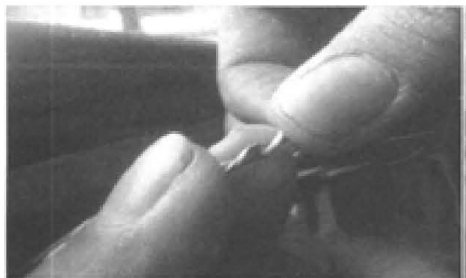
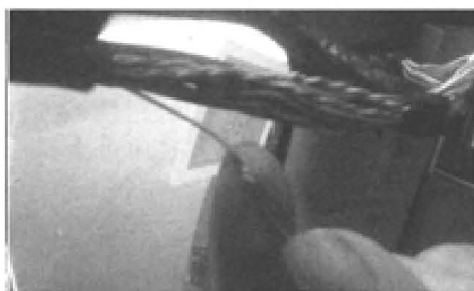
这个插头上的信号线出问题了。再查看 ISTA，找到 A58\*3B 的电路图，把适配器找到，连接适配器。把所有的信号线针脚都找到，一根一根的和 K-CAN2 进行测量是否有短路。可是等到都测完时却发现没有一根线和 K-CAN2 上的线路短路。为什么会是这样的结果呢？仔细检查是不是哪里出问题时，发现适配器和 FRM（脚部空间模块）上的插头没有插到似太粗心大意了，导致白白浪费时间。拔下插头想重新安装时，发现适配器的插头有损坏。这回可怎么办啊？适配器也不能用了，没有办法只有一根一根的把线从插头上退出来试了，费了九牛二虎之力终于找到了这根信号线，当退出 FRM（脚部空间模块）上的 A58\*3B 插头上的 29 号线后正常了（电路如图 2 所示）。经用万用表测量 29 号线和 K-CAN2 上的 H 和 L 为导通（证明有短路），再测 FRM（脚部空间模块）上 29 号出来的信号电压为 5V。这就对了，看来就是这家伙在捣乱，导致 K-CAN2 不工作。经查 ISTA，发现 A58\*3B 上的 29 号脚是给后车顶开关的信号线，这时终于可以长出一口气了，整个人都轻松了很多。

- 4). 经检查这根信号线的走向，发现这根线是从 FRM 经过仪表台下，再从右侧 A 柱到车顶的，所以就想按着线的走向去检查，可是要想查线，就要把仪表台和车顶内衬都拆下，这样工程就太大了。所以凭着侥幸的心理先把右侧 A 柱拆下来检查一下（因为 A 柱最好拆了）。这次的运气真的不错，当拆下 A 柱时，发现线束和 A 柱上的螺丝有摩擦，把 K-CAN2 上 H 和 L 和 29 号线磨破了，导致短路，经修复线束后进行诊断，所有模块都能检测到，删除故障码后试车，一切正常。
