# 空调系统无暖风

## 故障现象：

一 F6 车辆开空调暖风后，出风口不出暖风，出的是自然风。

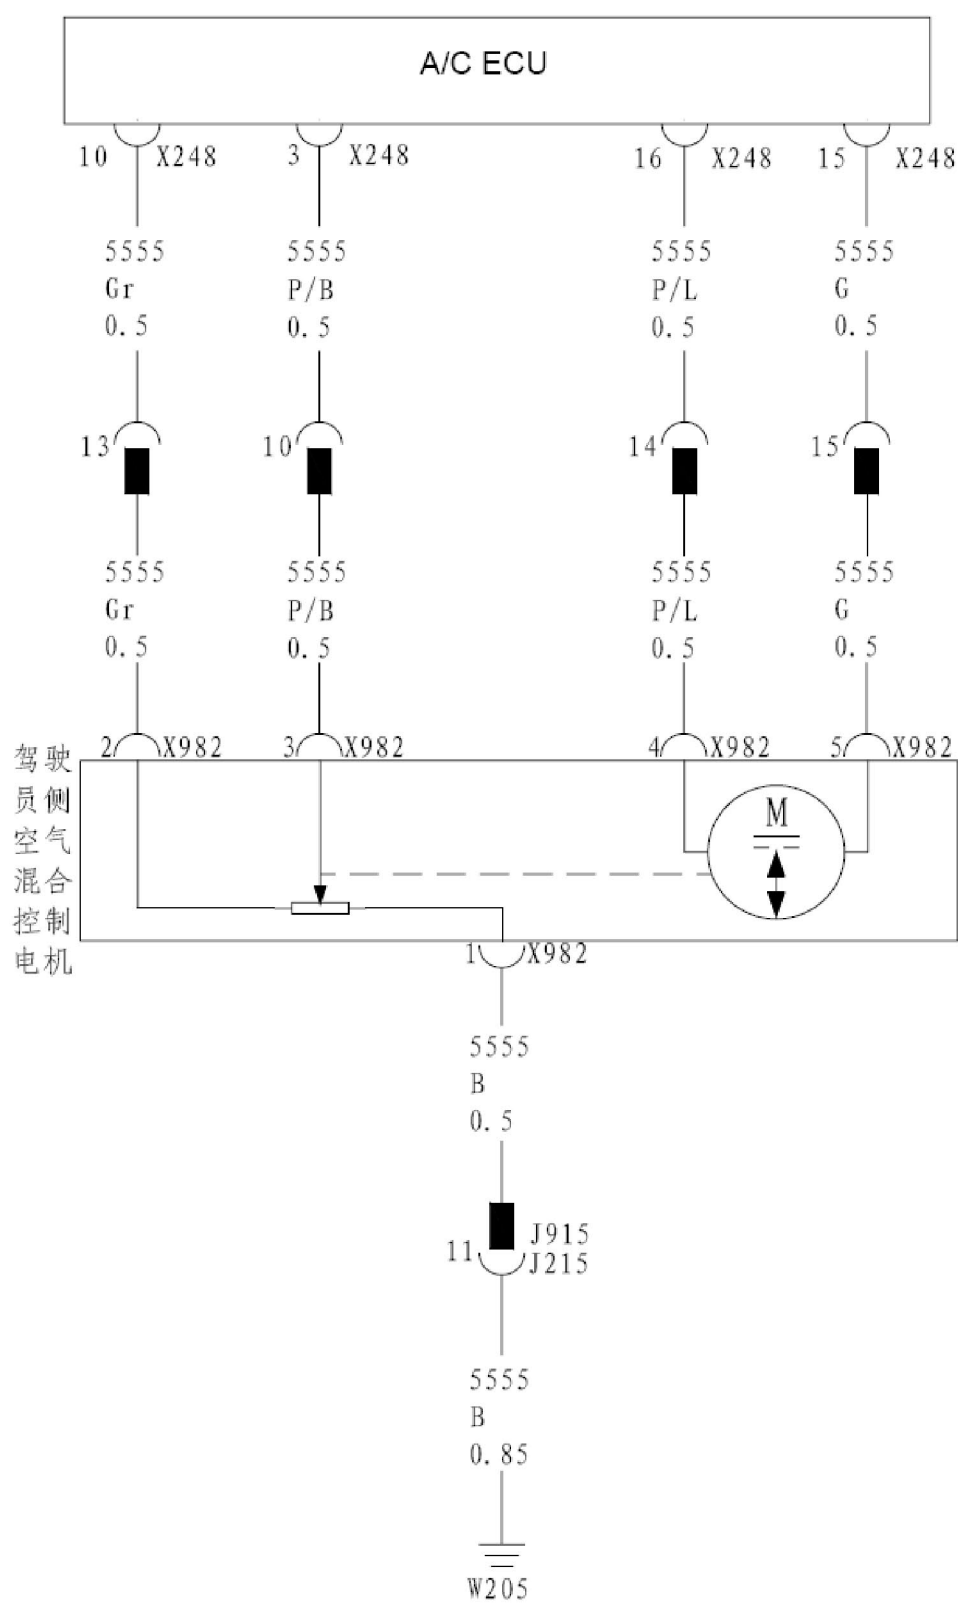
附 1：驾驶员侧空气混合控制电机电路图：

F6 的自动空调为左右分区自动控制空调，水阀打开的角度由驾驶员侧空气混合控制电机控制。当驾驶员侧空气混合控制电机发生故障时会导致水阀开启角度过小或没开启，从而使流经暖风芯体的防冻液太少，不能加热流通空气。当暖风风道风门卡死，也可能导致驾驶员侧空气混合控制电机被卡死，不能打开水阀。
