# 燃油箱爆震

- XF (X250) -2.2L 柴油机, 车型年: 2011 起, 汽车识别号系列: S09802 起;
- XF (X250) -3.0 升柴油机, 车型年: 2010 起, 汽车识别号系列: R47154 起。

在车辆低速制动或加速时, 可以听到来自车辆后部的爆震 / 撞击噪音。请告知客户, 如果可能, 在燃油箱液位低于 1/4 满时将车辆带来。

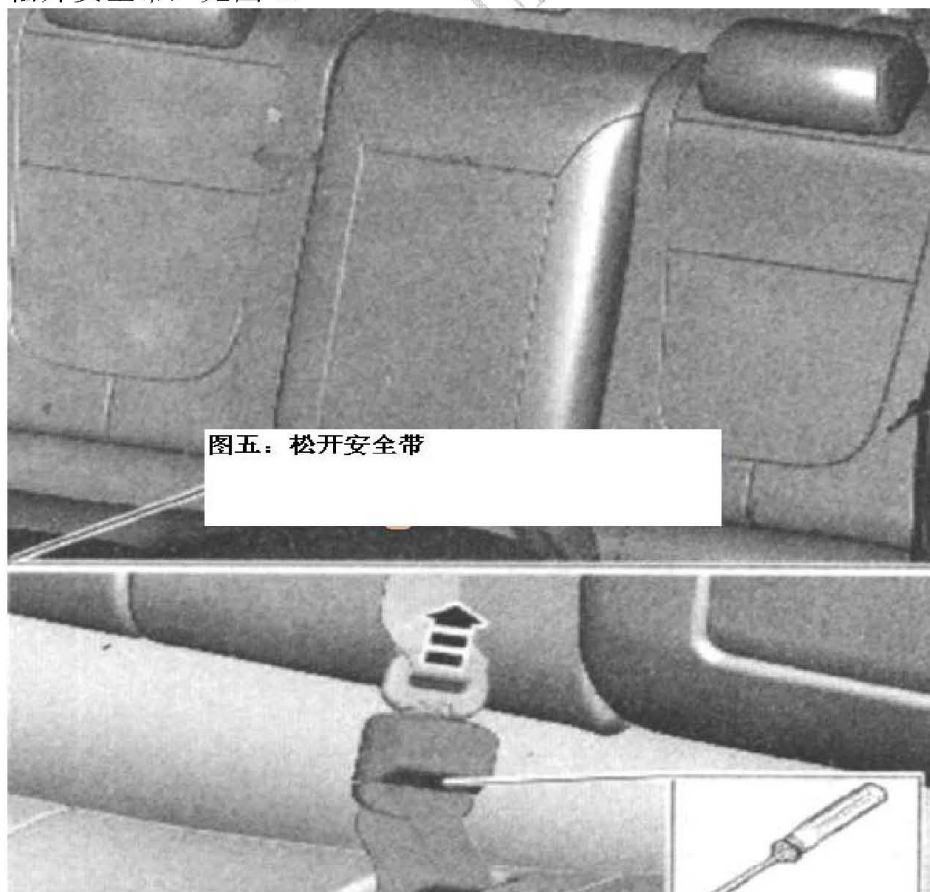
### 3). 松开安全带, 见图 5。

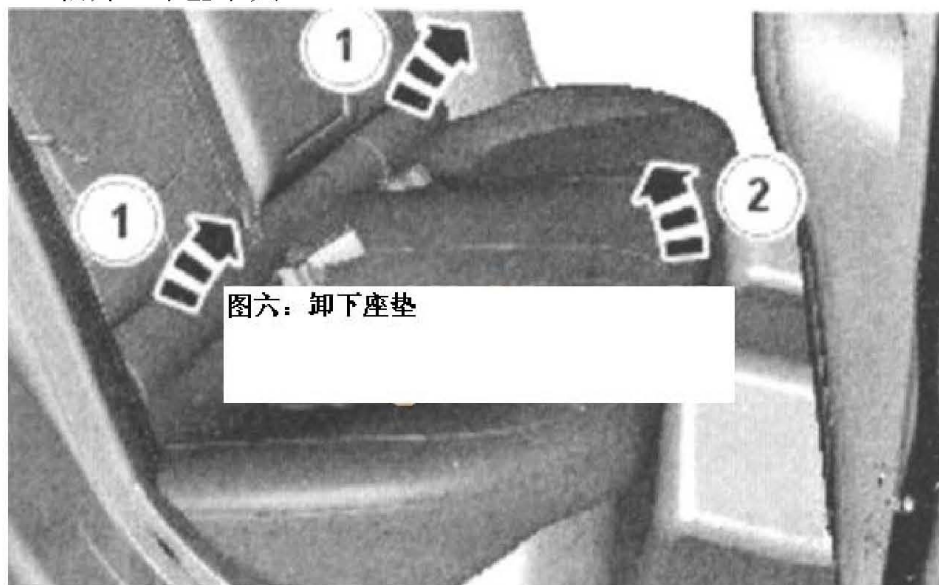
4). 注意：请记下安装位置，以辅助安装。卸下座垫，见图 6。

- 将坐垫重新定位到安全带带扣上方
- 松开 2 个垫卡夹

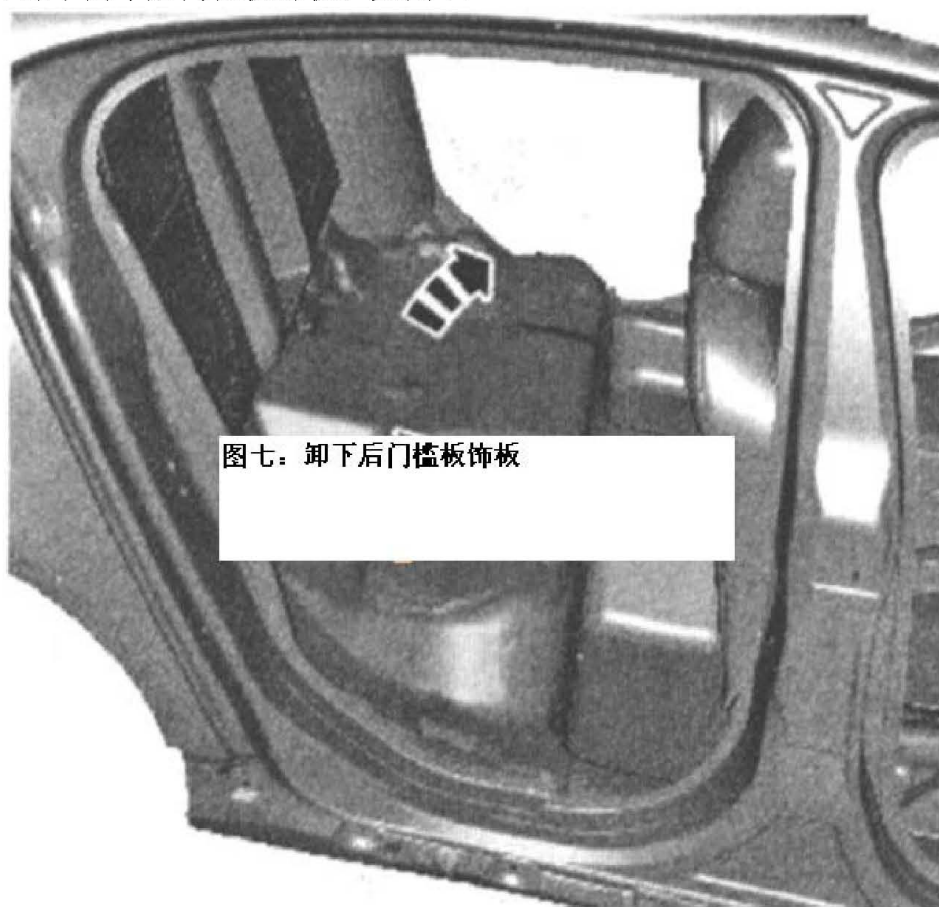
5). 卸下两个后门槛板饰板，见图 7。

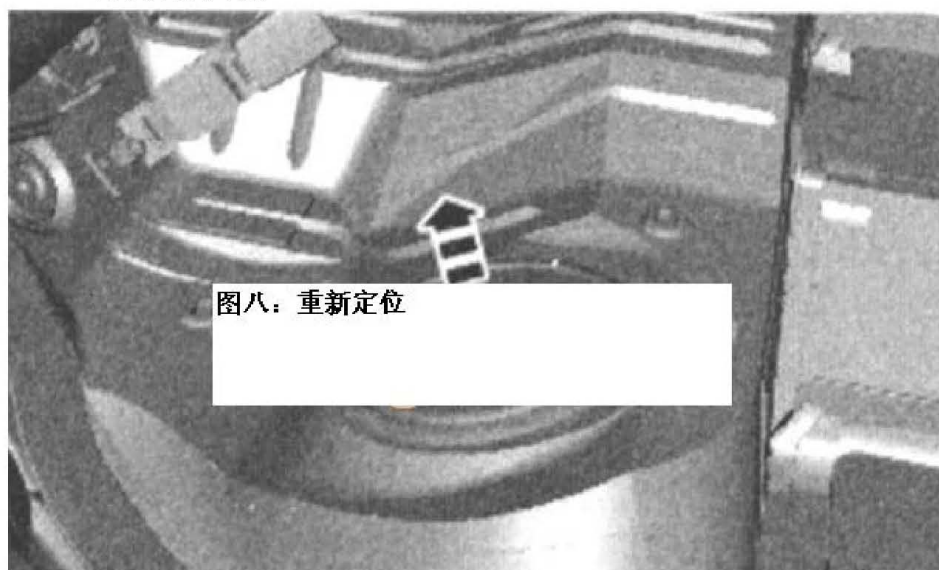
7). 拆除孔盖，见图 8。

- 与柴油接触将损坏车辆的内饰。确保周围的装饰和座椅在以下步骤中得到良好保护。

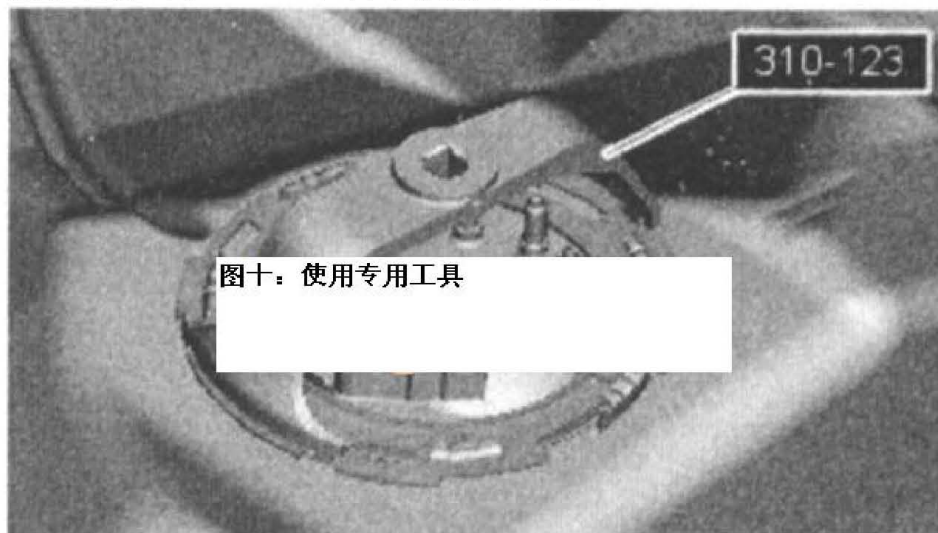
- 9). 注意：锁定环可能需要剧烈摇晃，以松开锁定舌。记下锁定环的安装位置。  
使用专用工具 310-123，卸下锁定环，见图 10。

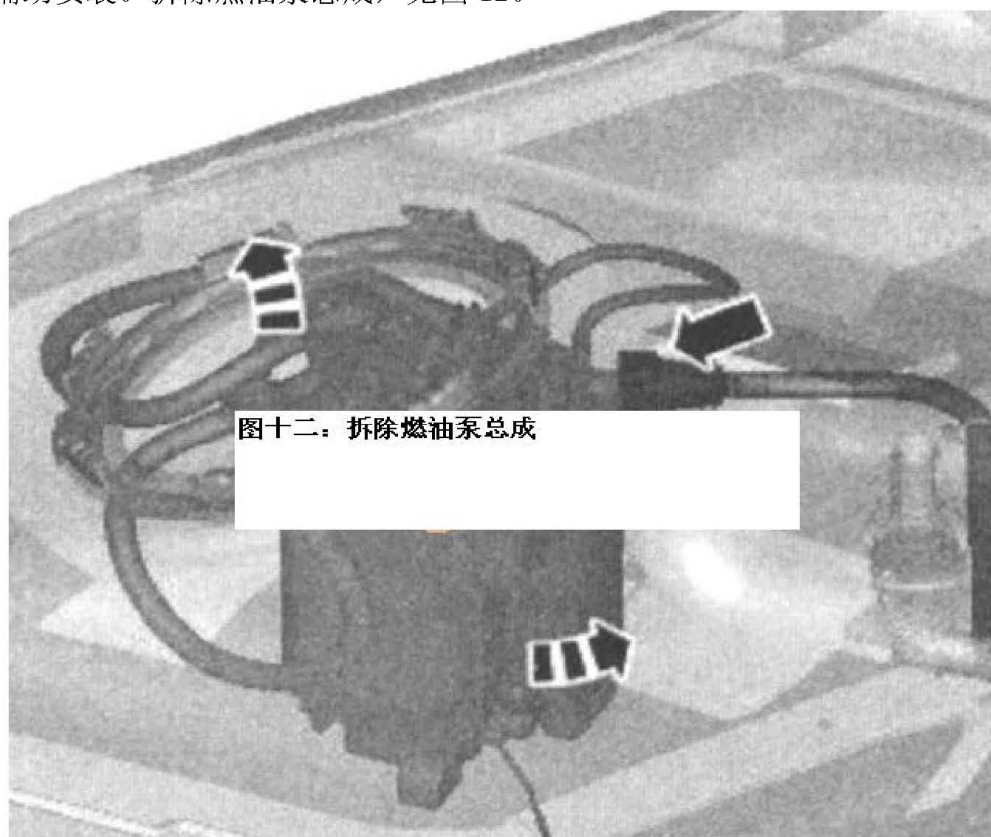
图十二：拆除燃油泵总成

- 12). 小心：大量燃油将存储在燃油泵总成中，确保在拆除燃油泵总成前清空燃油使其回流到燃油箱中。未能遵守此项说明可能会导致车内的燃油大量溢出。请格外小心，以免损坏燃油箱液位传感器浮子和臂杆。请记住安装位置，以辅助安装。拆除燃油泵总成，见图 12。

- A). 断开燃油管
  - B). 逆时针旋转燃油泵总成，将其从燃油箱松开
  - C). 旋转燃油泵总成，使存储的燃油回流到燃油箱中
- 13). 注意：图形显示从燃油箱上方看时的视图。为清晰起见，部分已从燃油箱上拆下来。安装前记下泡沫挡板的所需安装位置，见图 13。

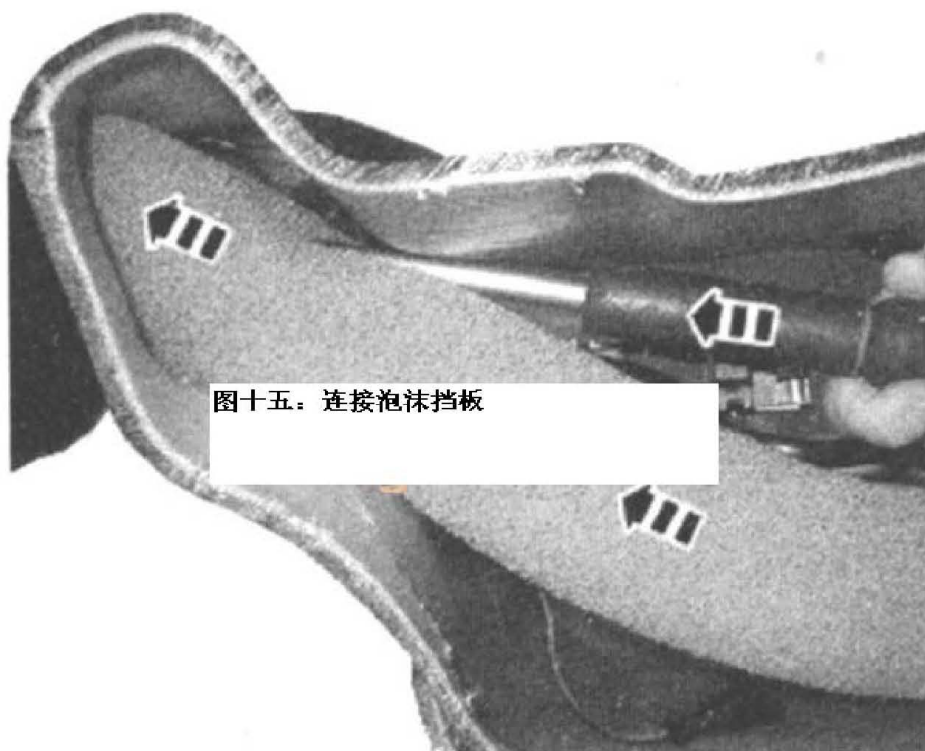
图十五：连接泡沫挡板

- 16). 选择合适的清洁且无锐边的工具, 250mm 长 3/8 英寸驱动加长杆适合于此程序。
- 17). 小心: 确保在此程序中不损坏燃油箱管和电气连接线束。确保使用钝边工具, 未能遵守此项说明可能造成车辆损坏。图片显示从车辆后部看到的视图。为清晰起见, 部分已从燃油箱上拆下来。使用合适的工具, 小心地通过燃油箱中央脊上方的间隙连接泡沫挡板, 见图 15。
- 18). 注意: 图片显示从车辆后部看到的视图。为清晰起见, 部分已从燃油箱上拆下来。继续通过燃油箱输送泡沫衬垫直至到达所示的位置, 见图 16。

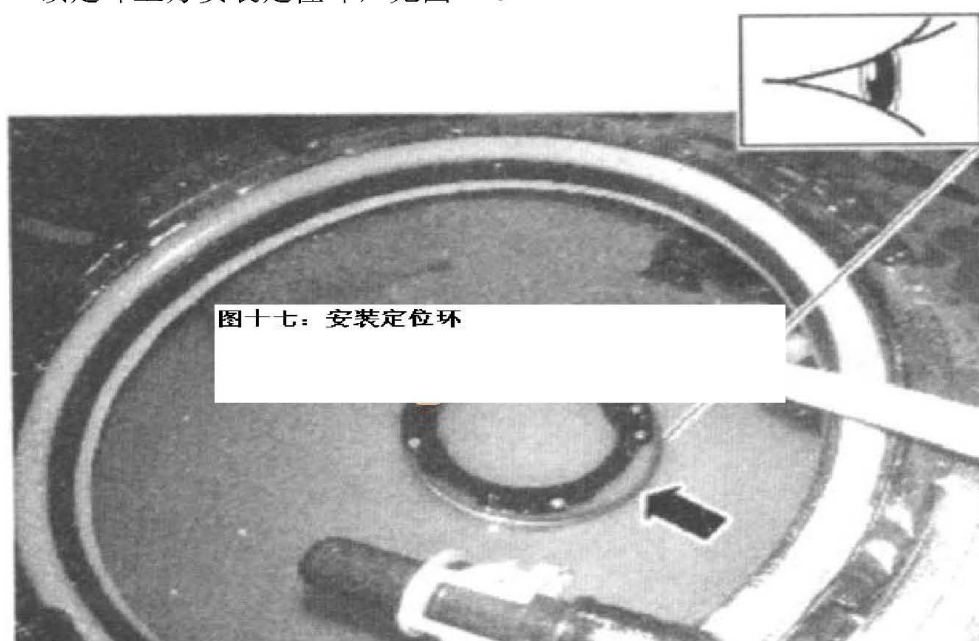
图十七：安装定位环

- 19). 小心：确保燃油泵管和电气接头未被泡沫挡板阻断。在燃油泵和发送器单元锁定环上方安装定位环，见图 17。
