仪表提示水温高

一辆行驶里程约 10.7 万 km，车型为 A8 (D4)，发动机型号为 CGWA，变速器型号为 0BK 的奥迪 A8L 轿车。该车车速超过 140km/h 行驶 10min 左右仪表提示冷却液温度过高，请将车辆置于驻车状态（如图 1 所示）。

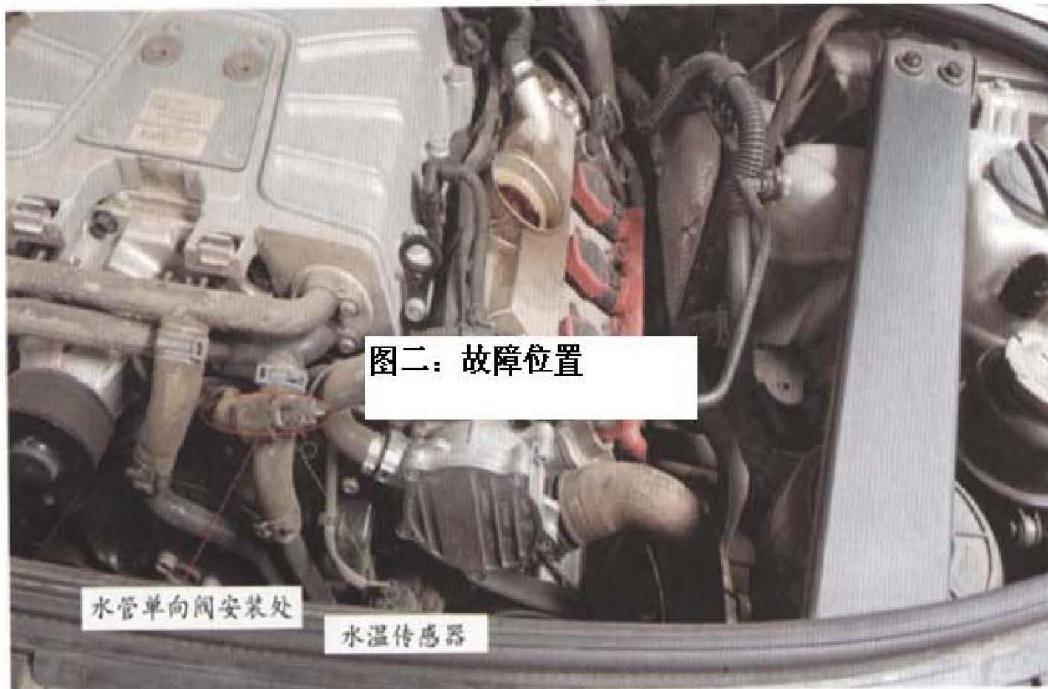
- 3). 回站后询问客户得知，该车因为此故障更换过水泵和节温器，为保险起见首先检查了该车所更换的水泵和节温器。该车采用的是创新型温度管理系统，水泵叶轮外圈有一个环形元件，发动机控制单元通过电磁阀控制真空驱动该隔离环工作。当发动机冷车启动时电磁阀接通，此时环形件将水泵叶轮罩住发动机冷却液不循环，其目的是使发动机温度迅速上升达到最佳工作温度；当发动机达到正常温度后，发动机控制单元切断电磁阀，此时环形件在回位弹簧作用下缩回，水泵正常工作。检查该泵在无真空状态下为缩回，有真空源时为伸出，切换灵活无故障。在沸水中检查该车节温器开闭正常，该车节温器在 87℃开始打开至 102℃结束至少伸出约 8mm 为合格。检查水温传感器 G62 至发动机控制单元 J623 之间线路和插接器均正常，试更换水温传感器 G62 试车故障依旧；断开可控水泵上的真空管（此时水泵处于最大工作状态），试车故障没有消除。
- 4). 故障排除：经过上述检查发现水温传感器也正常，但实际发动机整体温度又不高；从试车印象感觉是水温传感器瞬时监测到水温过高，随着发动机转速降低又恢复正常。进一步检查发现水温传感器旁边有一个到膨胀水壶的排气管，此管内有一个单向阀，只允许发动机方向的防冻液通过（如图 2 所示），从而达到消除系统内空气的目的。拆下该管检查发现单向阀已经损坏，两头都可以吹通。更换该软管后试车，当车速超过 130km/h 时发动机温度降到 100℃左右基本保持小幅跳动；当收油在 100km/h 左右水温会上升到最高 118℃，此时冷却风扇高速运转水温逐步降到 100℃左右，反复试车确认故障排除。

该车由于发动机上水管至膨胀水壶的排气管单向阀失效，导致在车速超过 140km/h（实际上是发动机负荷较大）时膨胀水壶内的高温气体经过该管到达水温传感器附近使水温传感器检测到温度过高而报警。而车速降低后发动机负荷减小，从膨胀水壶过来的高温气体减少所以水温迅速跌回正常。实际上在正常循环
