玛莎拉蒂莱万特车门标定

功能说明： 玛莎拉蒂莱万特维修拆卸了车门内饰板断开了车门模块后，需要对车窗和电动遮阳帘进行标定。

实测车型： 2017 玛莎拉蒂莱万特

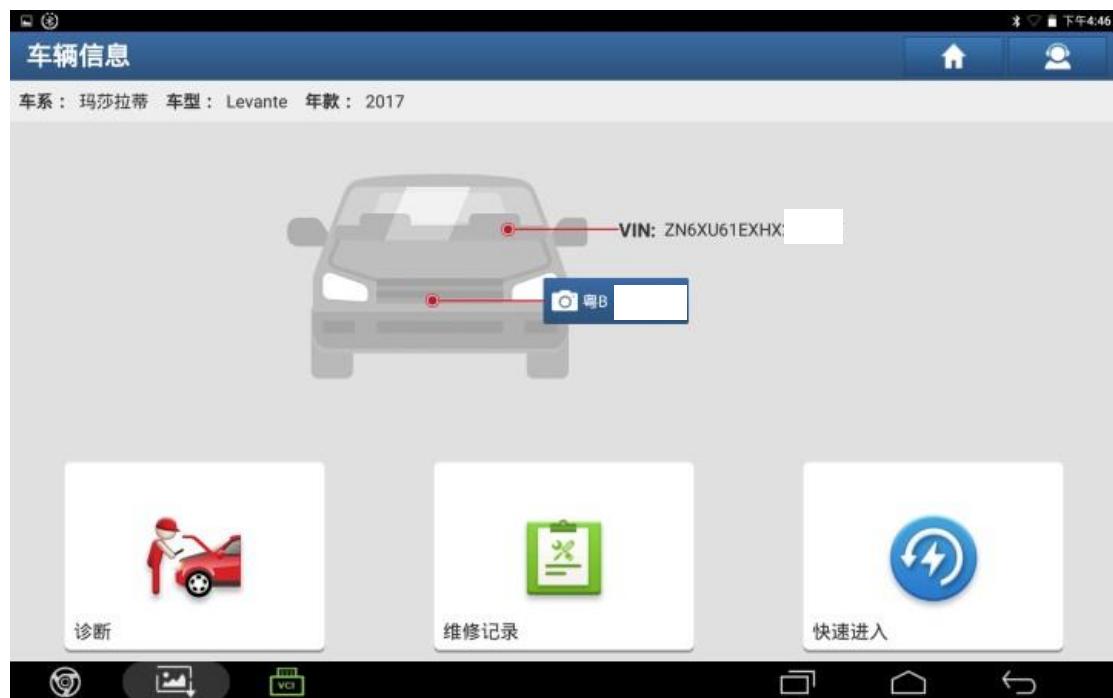
1. 用 X-431 PAD III 进入【玛莎拉蒂】诊断软件；

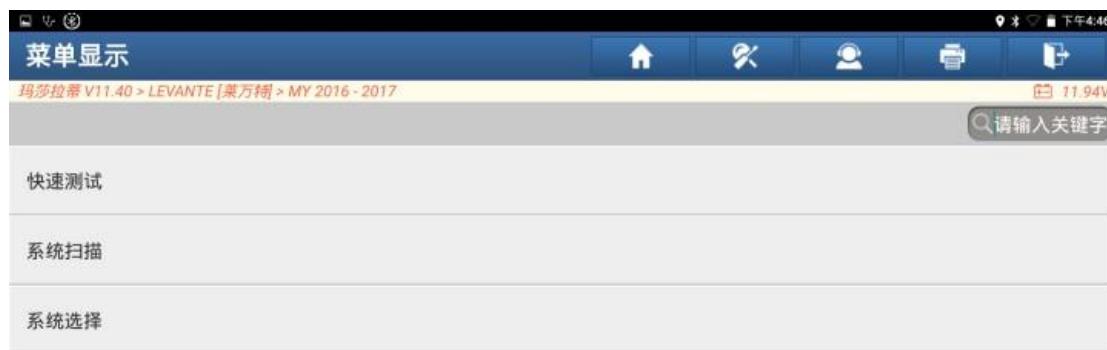
4. 点击【系统选择】:

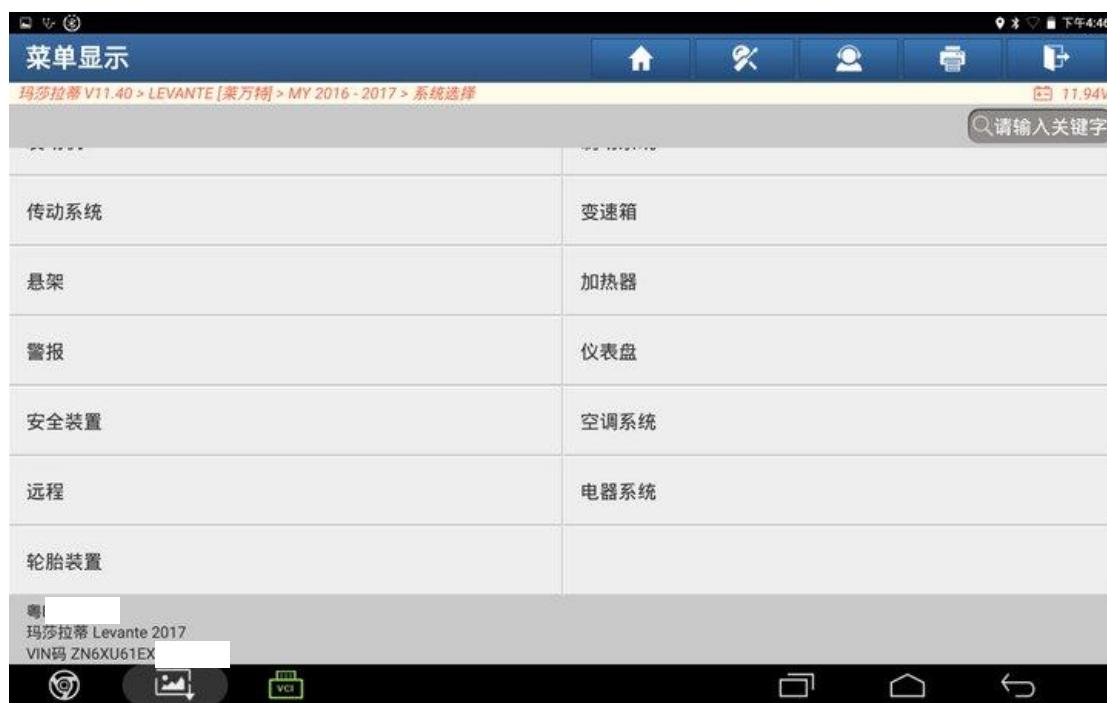
5. 点击【电器系统】:

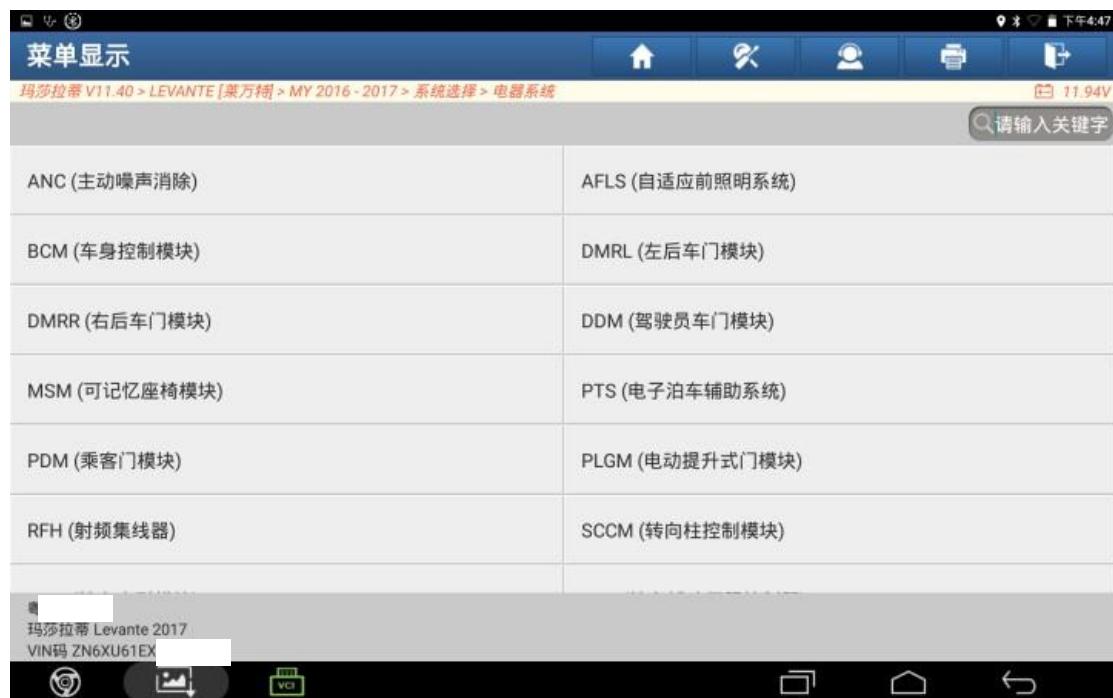
6. 因该车辆维修拆卸了左后门，故选择【DMRL 左后车门模块】：

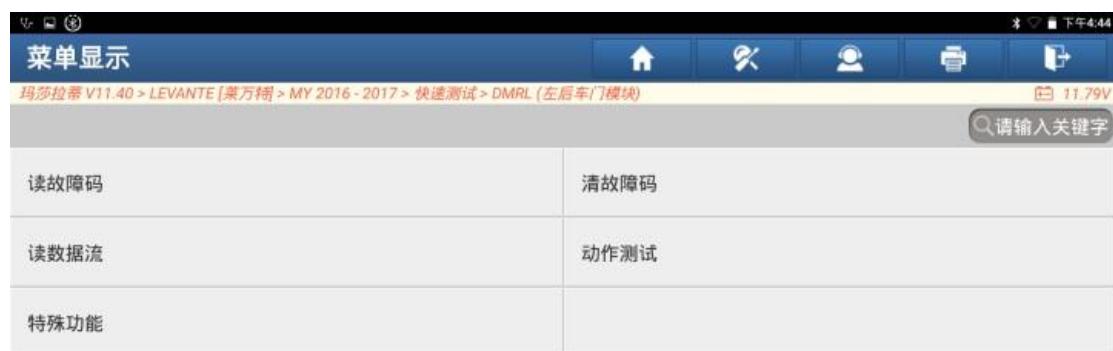
7. 点击【读故障码】：

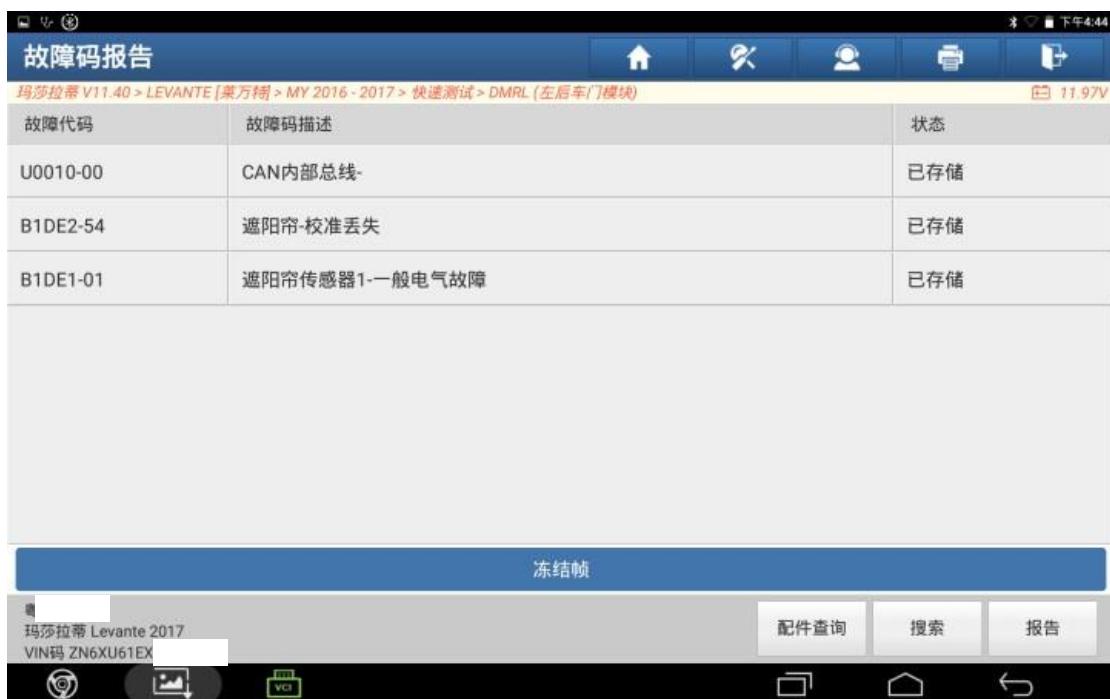
8. 左后门模块读出 3 个故障码，故障码为拆卸门板断开线束引起的，需要对遮阳帘进行校准。

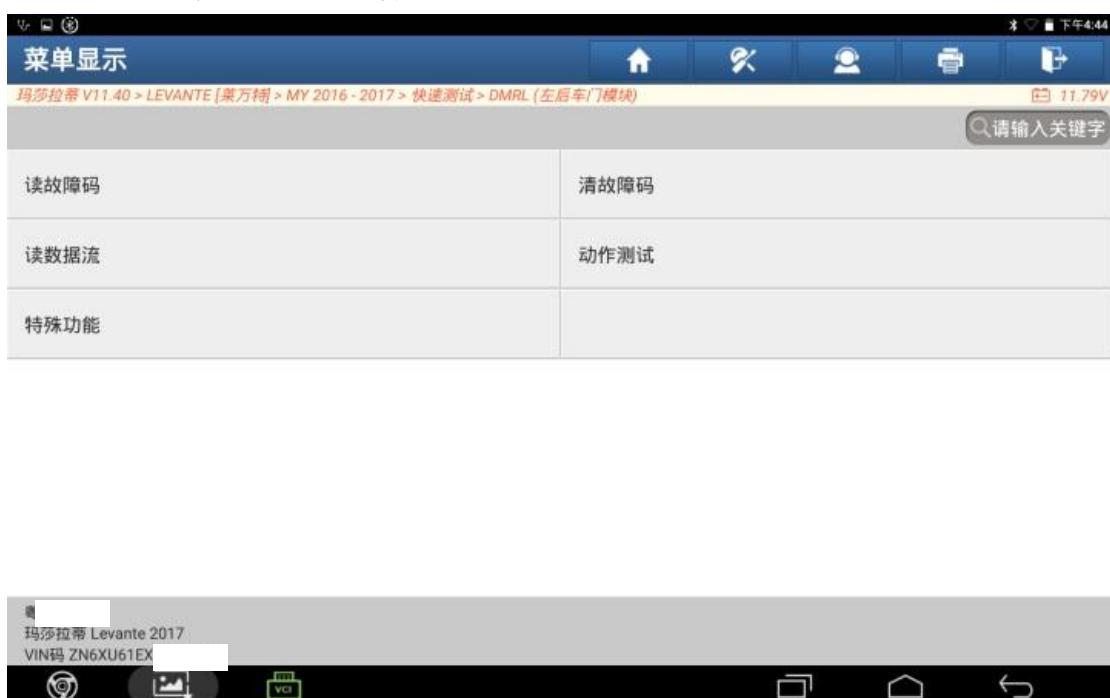
9. 返回系统菜单，点击【特殊功能】

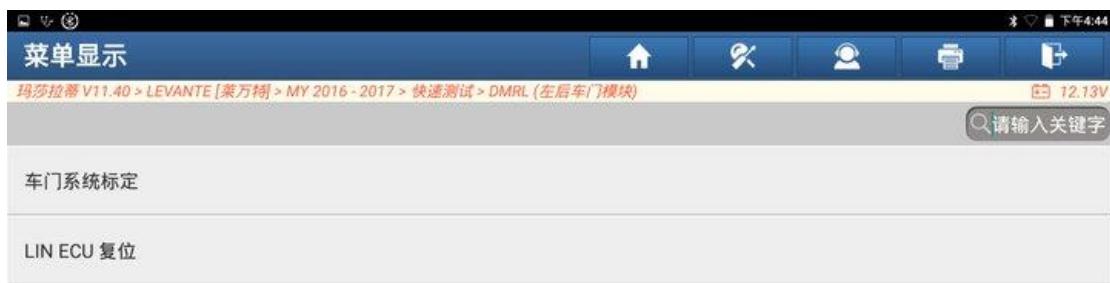
10. 点击【车门系统标定】;

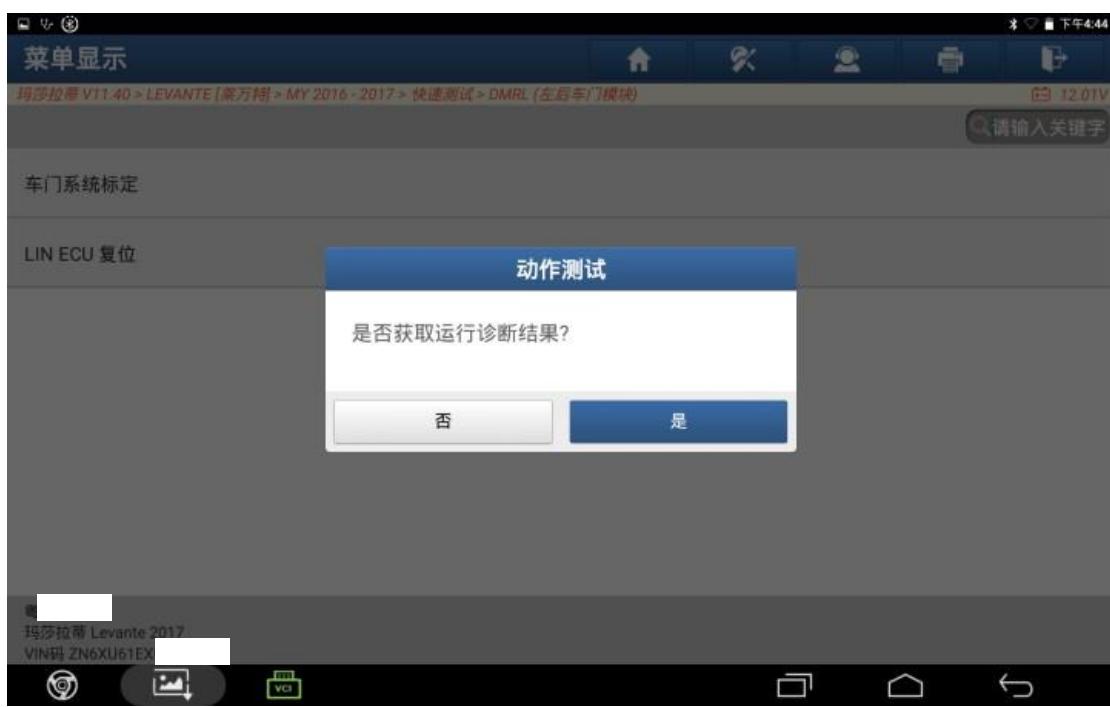
11. 点击“是”;

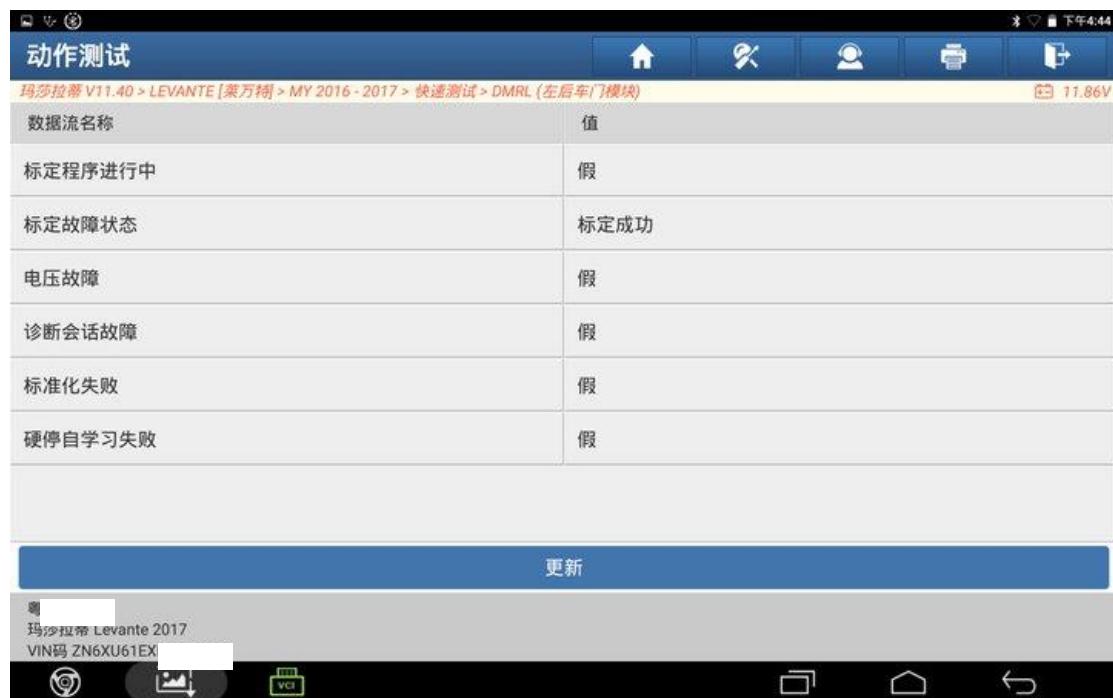
12. 标定故障状态显示【标定成功】，点击返回；

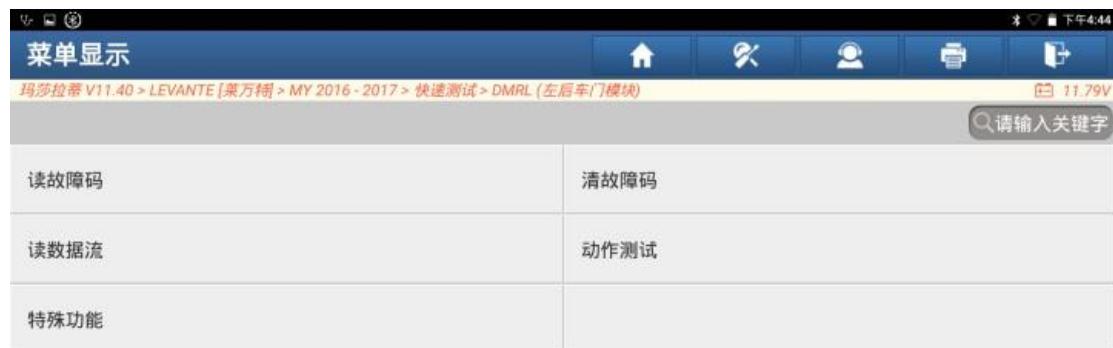
13. 点击【清故障码】；

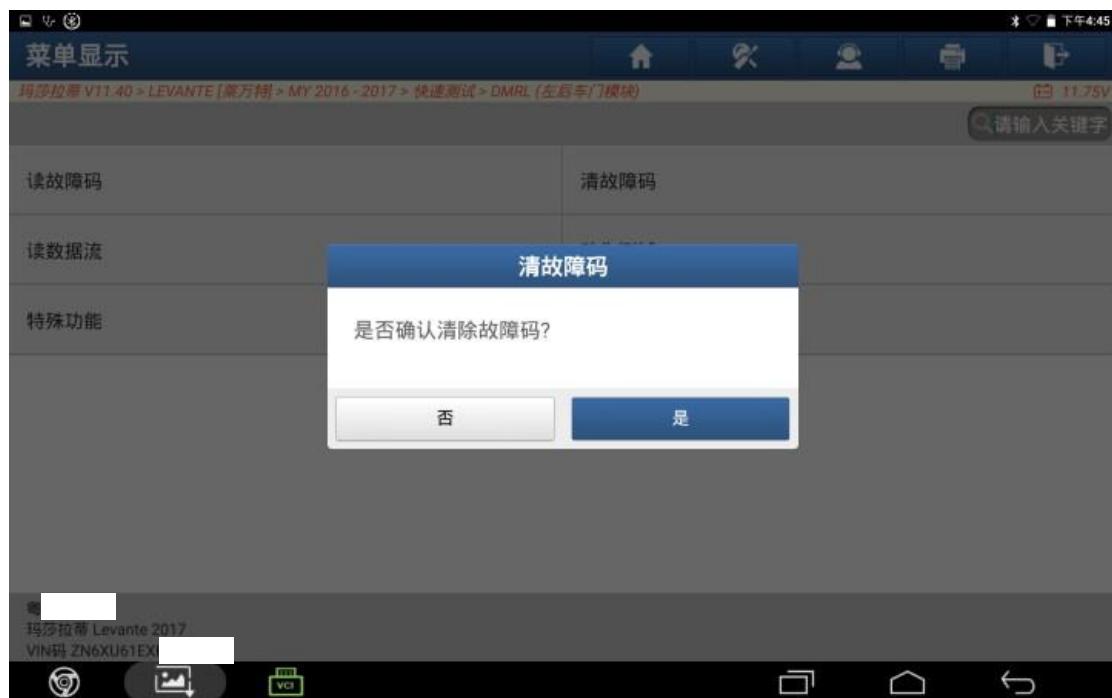
14. 点击“是”；

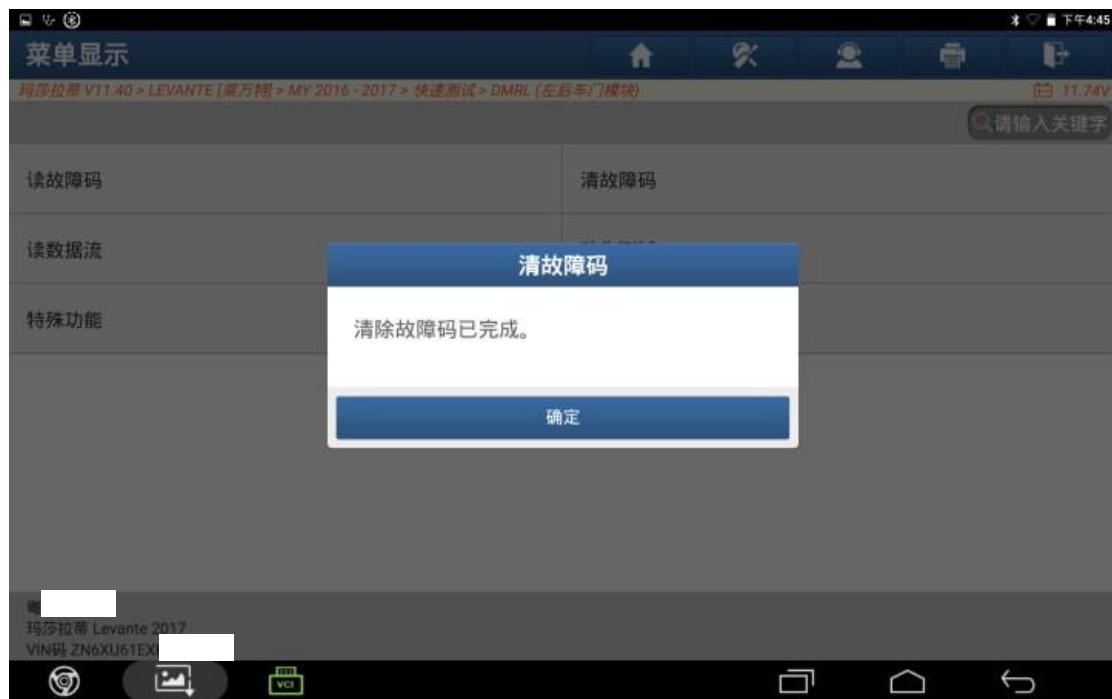
15. 点击“确定”；

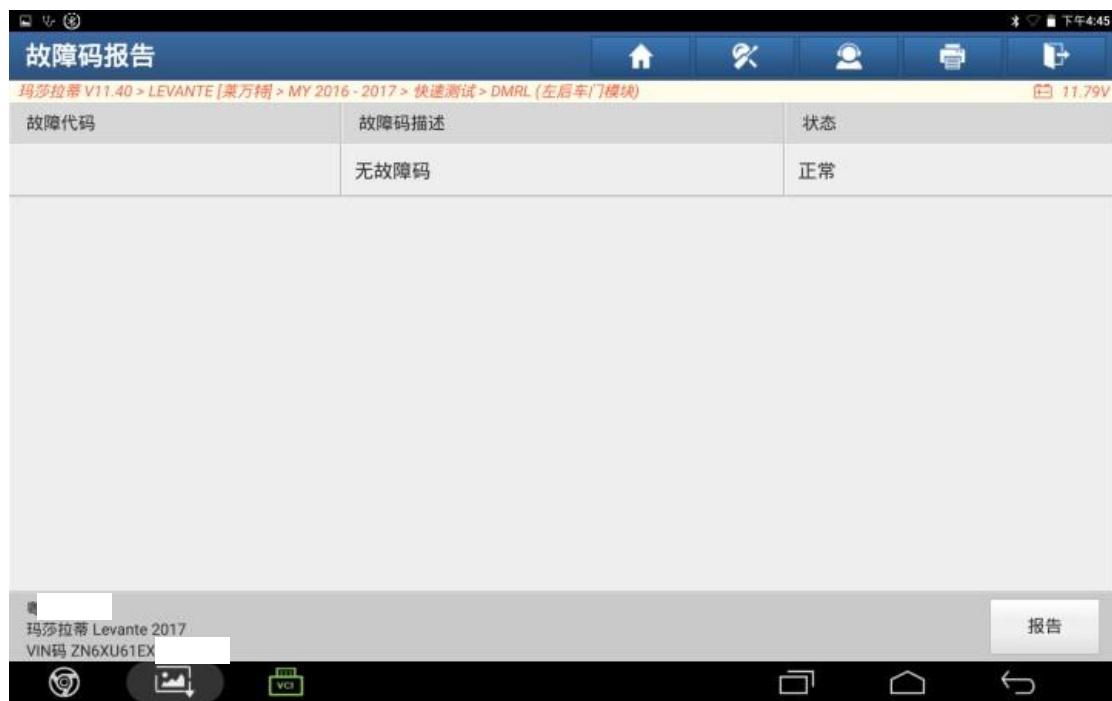
16. 故障码成功清除；

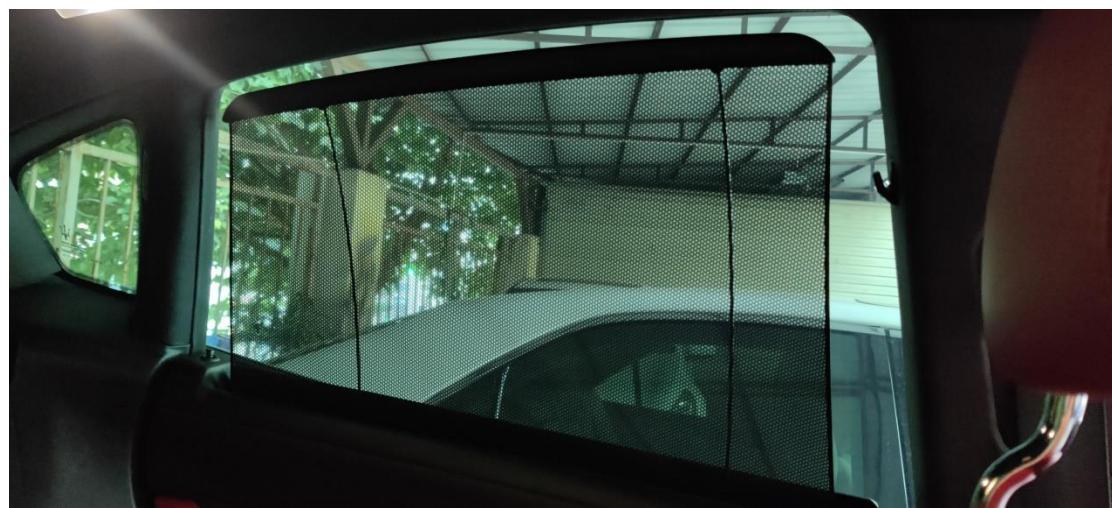
17. 左后门电动遮阳帘可以成功升起，故障排除。
