日产 2024 年新轩逸 B18 车型胎压 ID 注册

实测车型： 日产2024年新轩逸B18

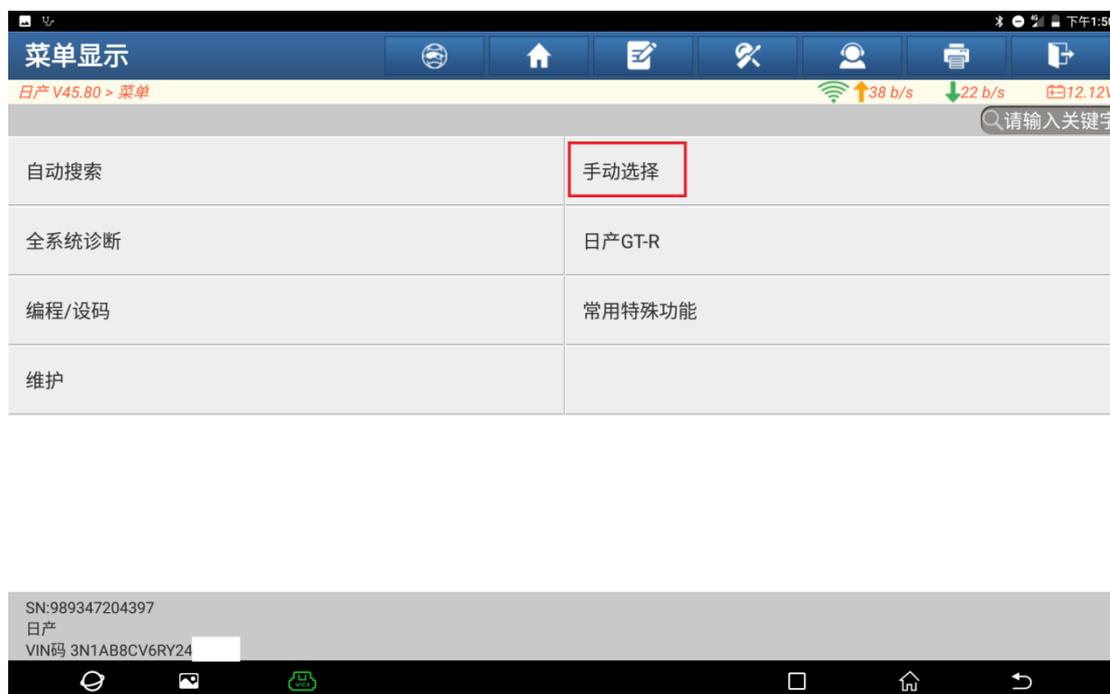
图 1

1. 打开汽车点火开关，连接好元征X431-PAD 5接头，选择日产（NISSAN）车型软件，V44.70及以上版本，进入以下菜单界面（如图1）。

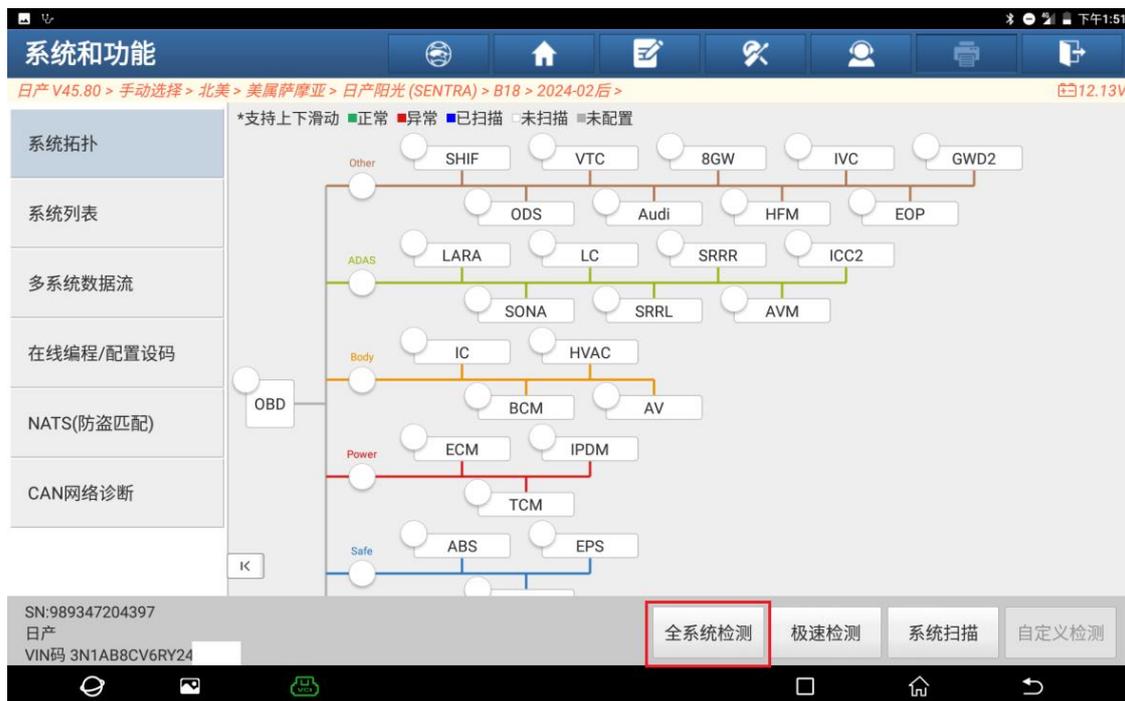
图 2

2. 依次选择“手动选择->北美->美属萨摩亚->日产阳光（SENTRA）->B18->2024-02后”进入全车系统，点击“全系统检测”扫描全车系统（如图2）。

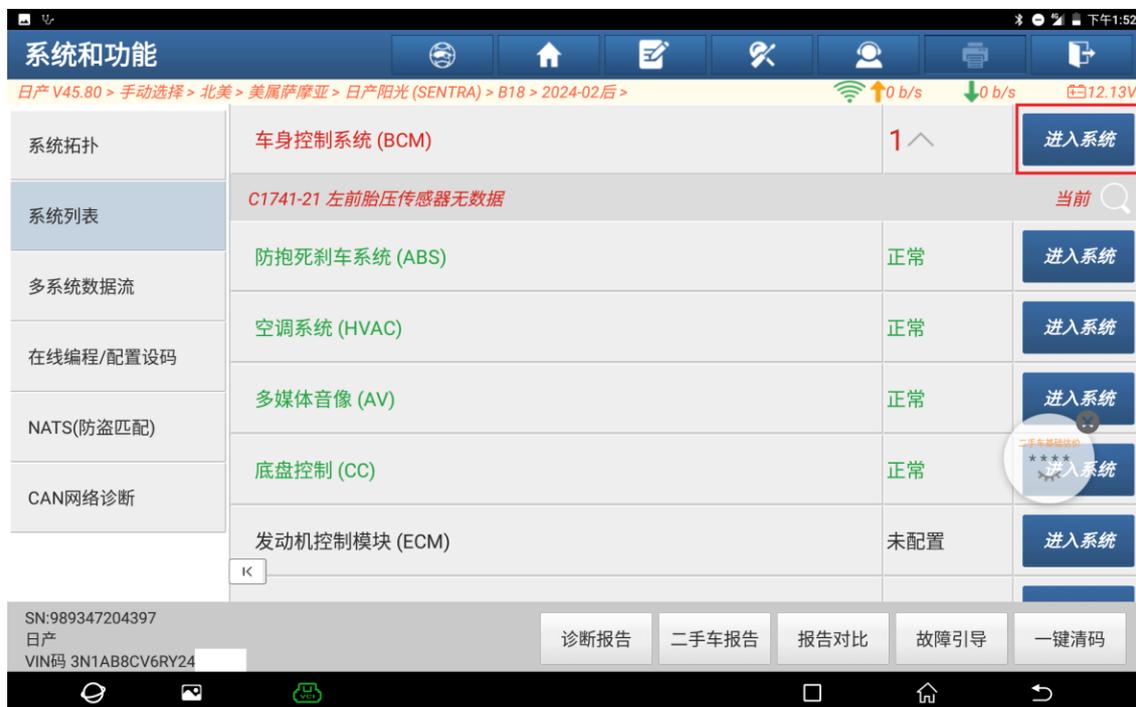
图 3

3. 选择系统列表，然后选择【发动机控制模块】，点击“进入”（如图3）；

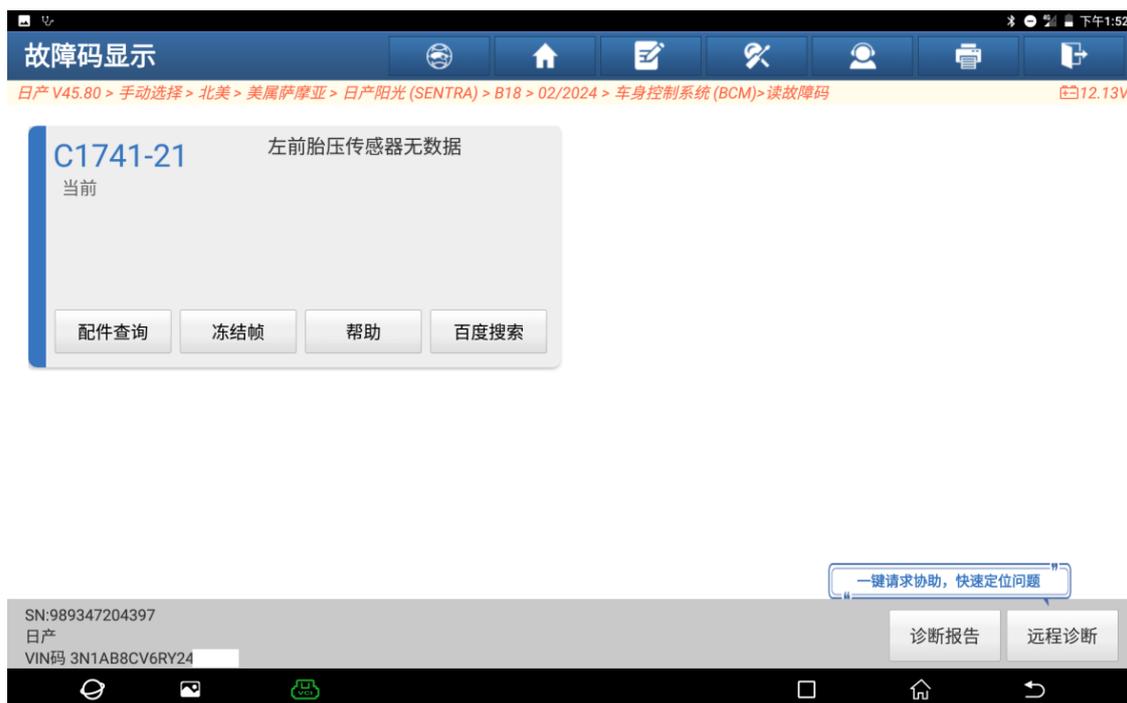
图 4

4. 选择“读故障码”，显示故障码界面，并提示当前故障码（如图4）。

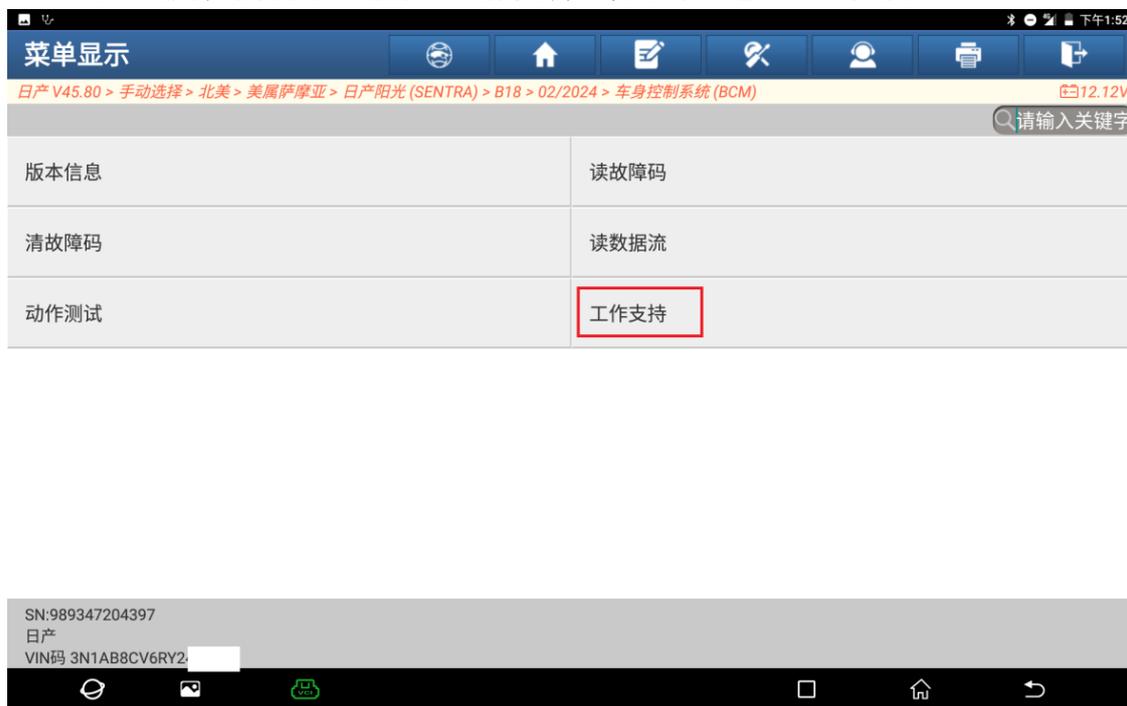
图 5

5. 返回上级菜单界面，选择【工作支持】，点击“进入”（如图5）。

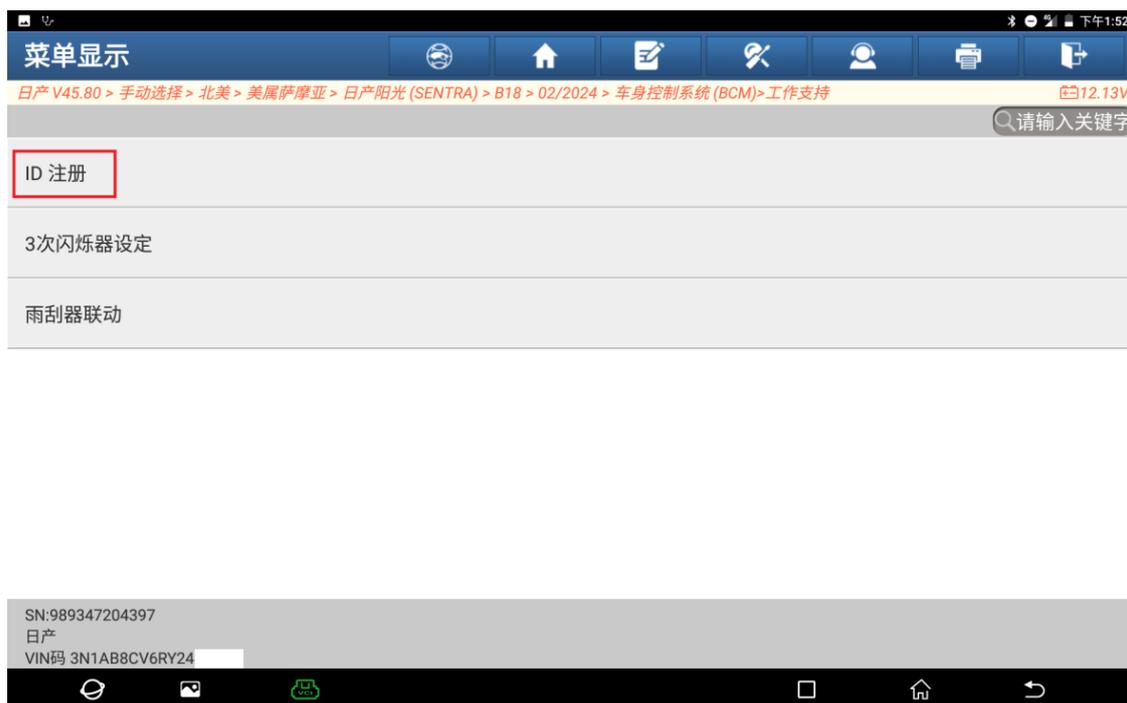
图 6

6. 选择【ID注册】，点击“进入”（如图6）。

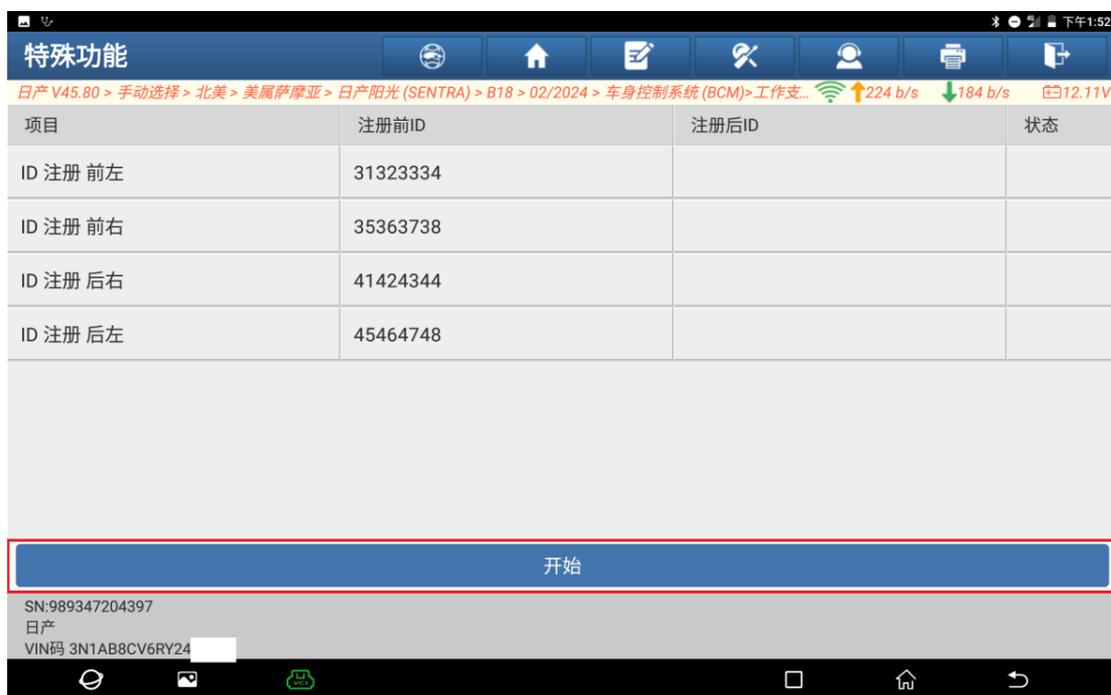
图 7

7. 点击“开始”按钮，提示激活信息。（如图7和图8）。

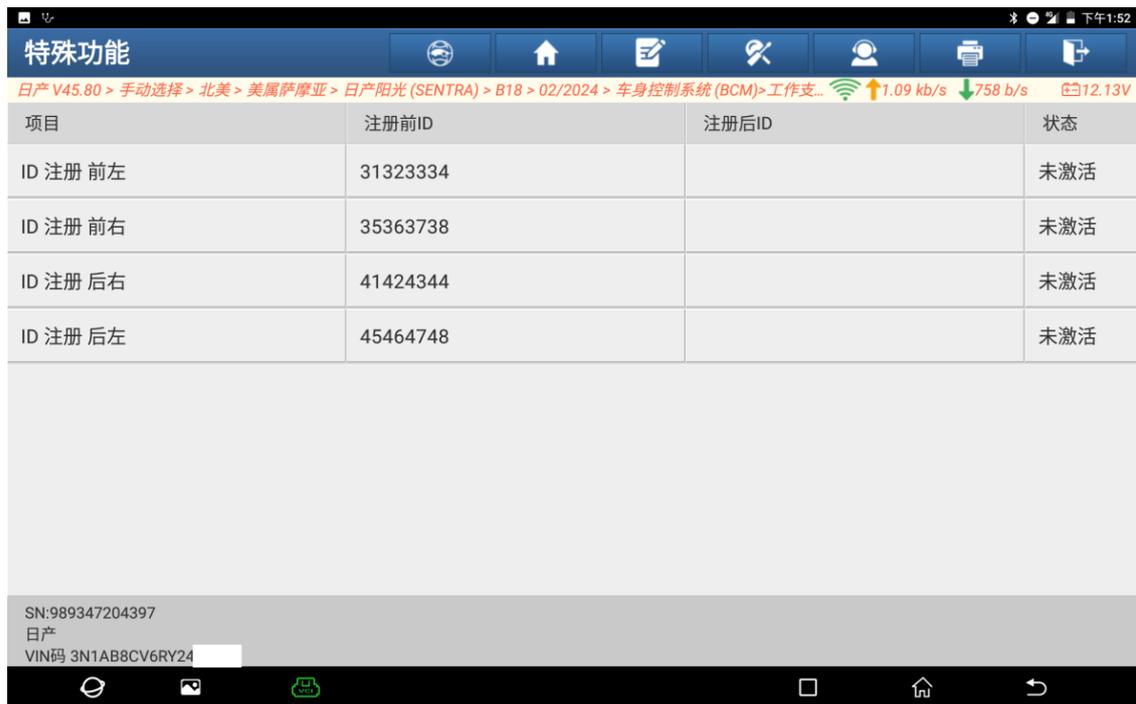
图 9

8. 在执行激活前，每个 ID 均显示为未激活状态（如图 9）。

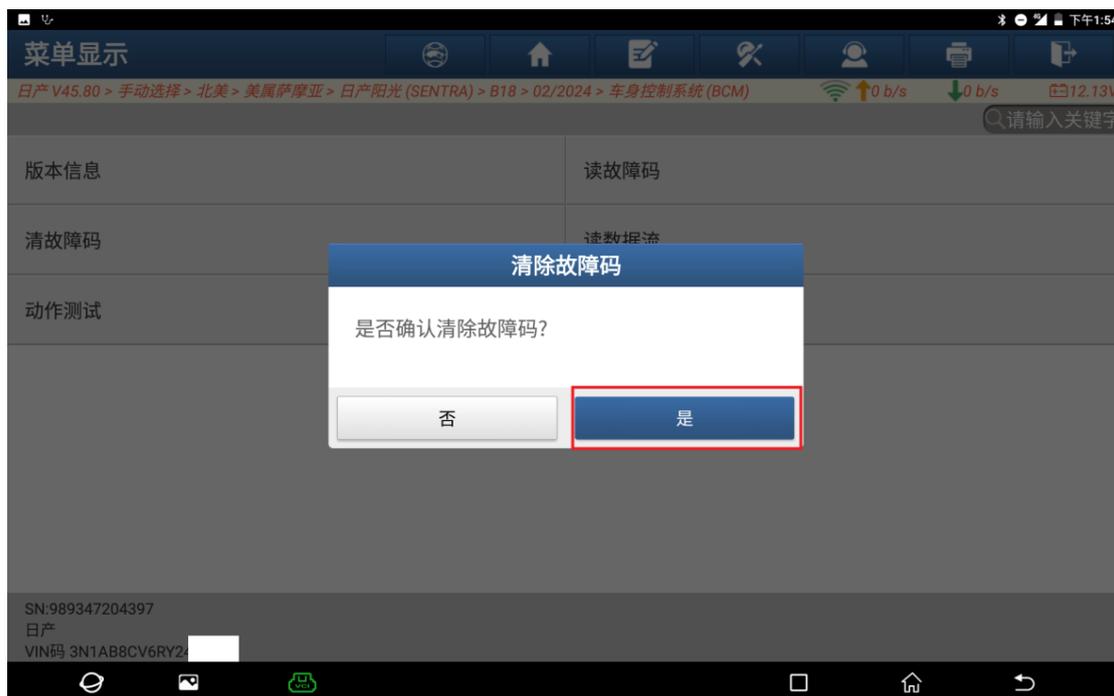
图 14

13. 点击“停止”按钮，回到特殊功能菜单界面，并返回到上级菜单，选择【清除故障码】功能（如图 14）。

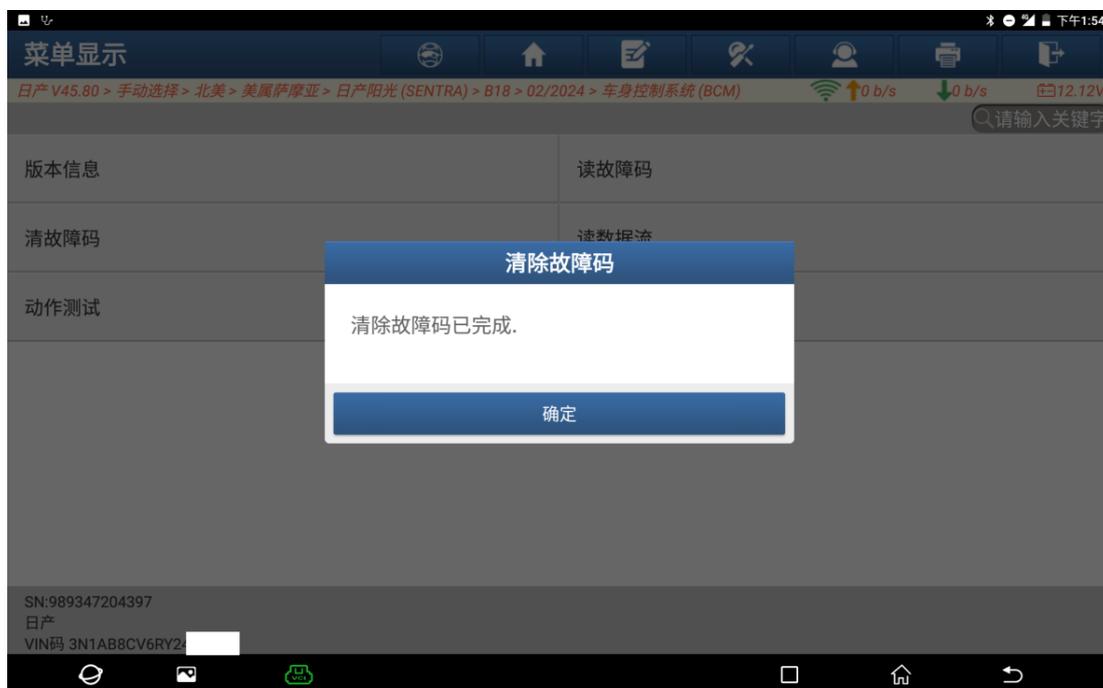
图 15

14. 读取故障码，显示已经无故障码，开车路试，中控屏查看胎压显示是否正常（如图 15）。
