# 宝马 ix3 近距离雷达传感器：重置修正角

**功能说明：** 宝马 ix3，有故障码：481CFB SRSNVR：失调-右前侧近距离雷达传感器。需要做“近距离雷达传感器：重置修正角”这个功能。

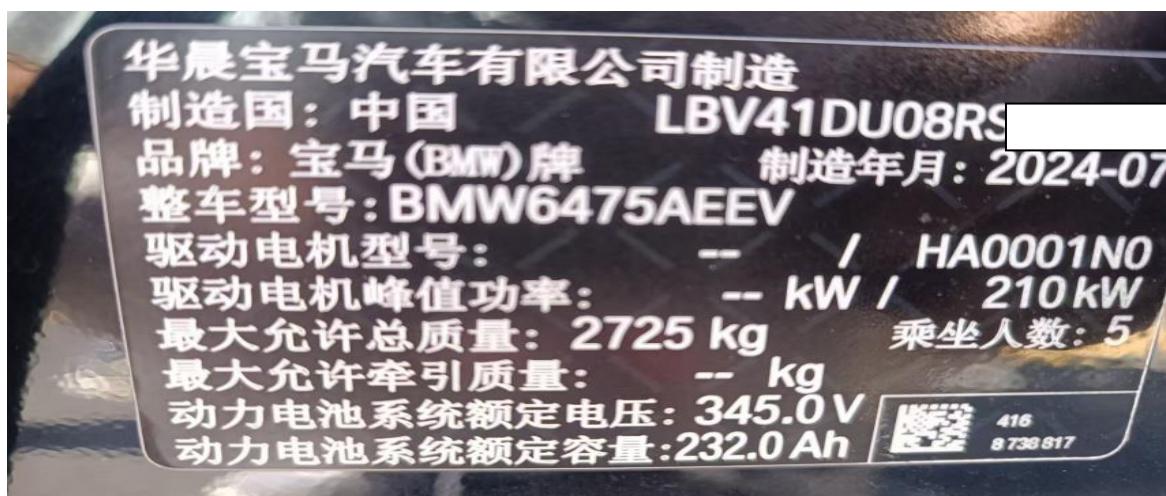
**实测车型：** 2024 年宝马 ix3，VIN 为：LBV41DU08RS\*\*\*\*\* (如下图)；

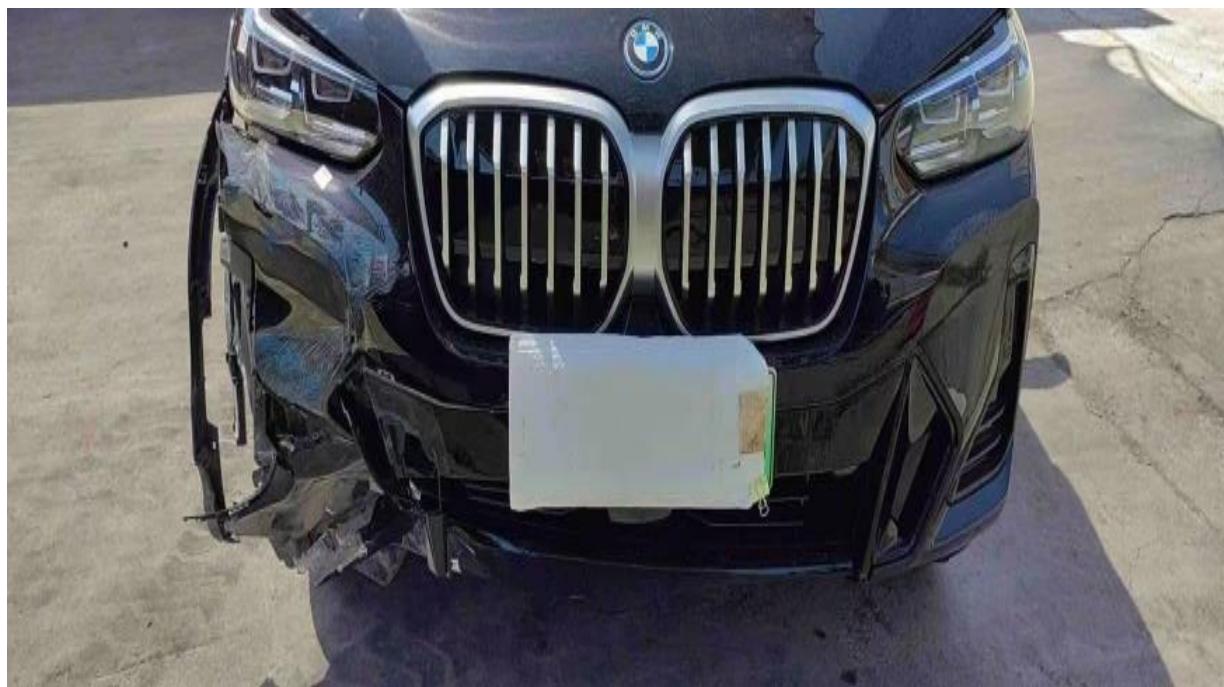
车辆右前侧发生事故。

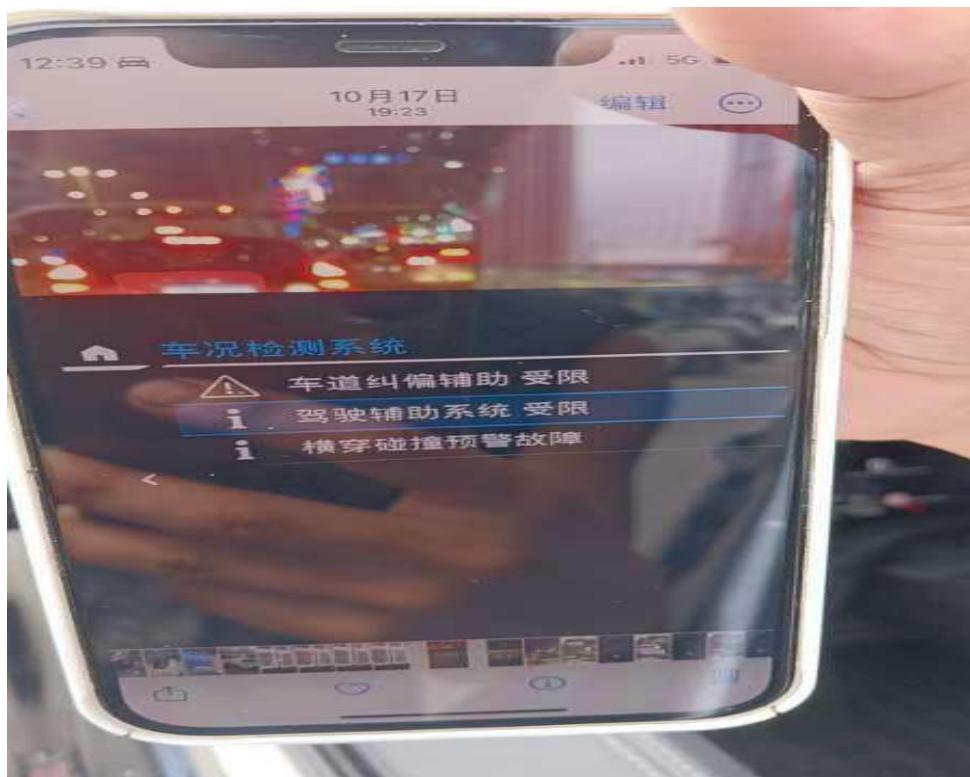
车辆右前侧维修后，车辆提示：横穿碰撞预警故障。

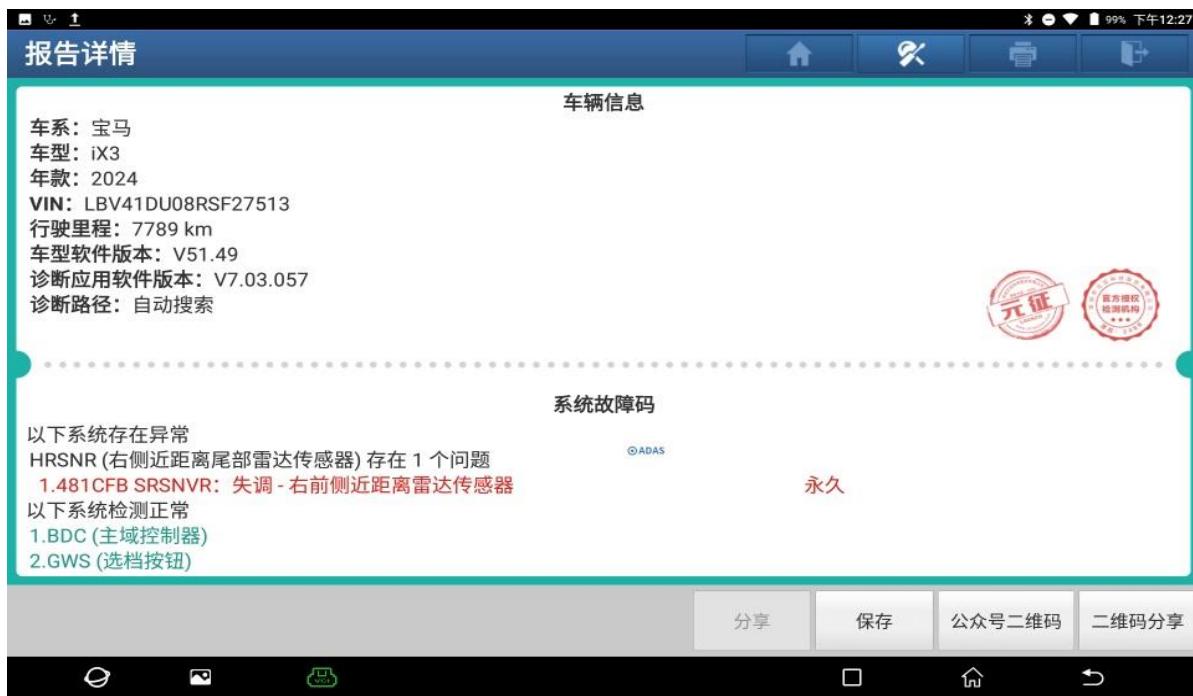
图 1

1. 保存故障报告，有故障码：481CFB SRSNVR：失调-右前侧近距离雷达传感器（如下图）；

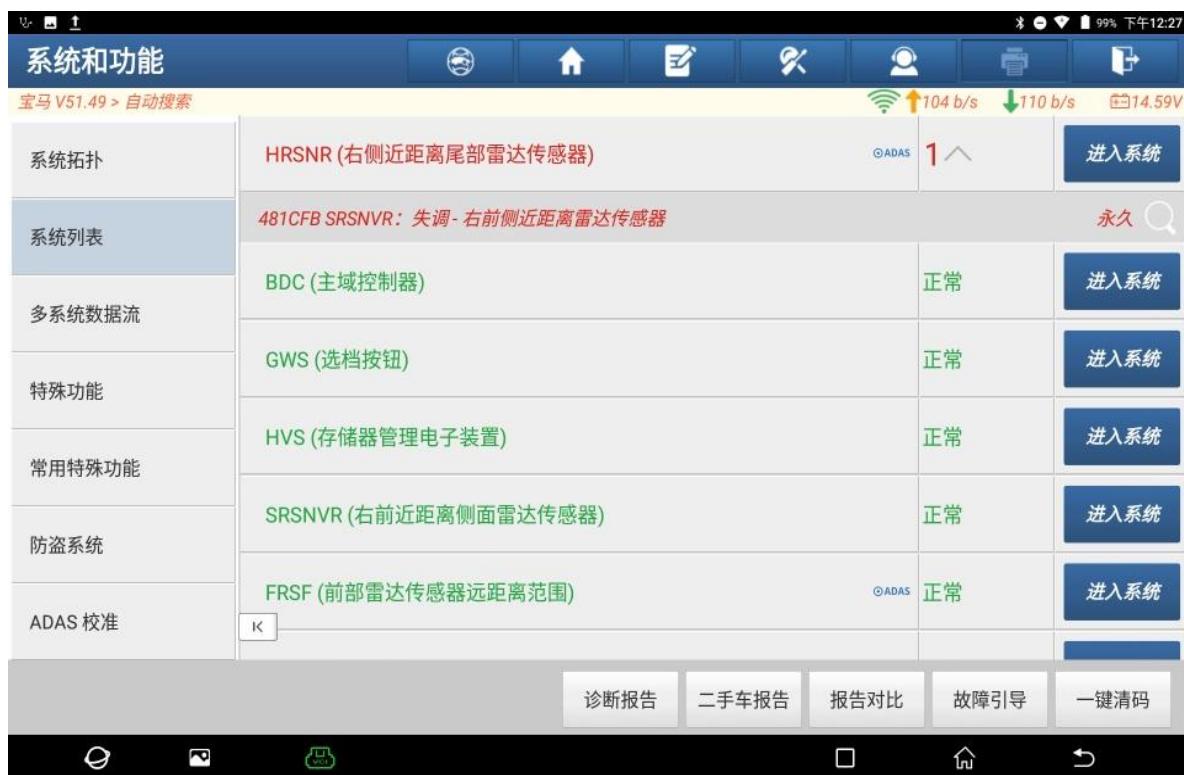
图 2

2. 选择【特殊功能】(如下图);

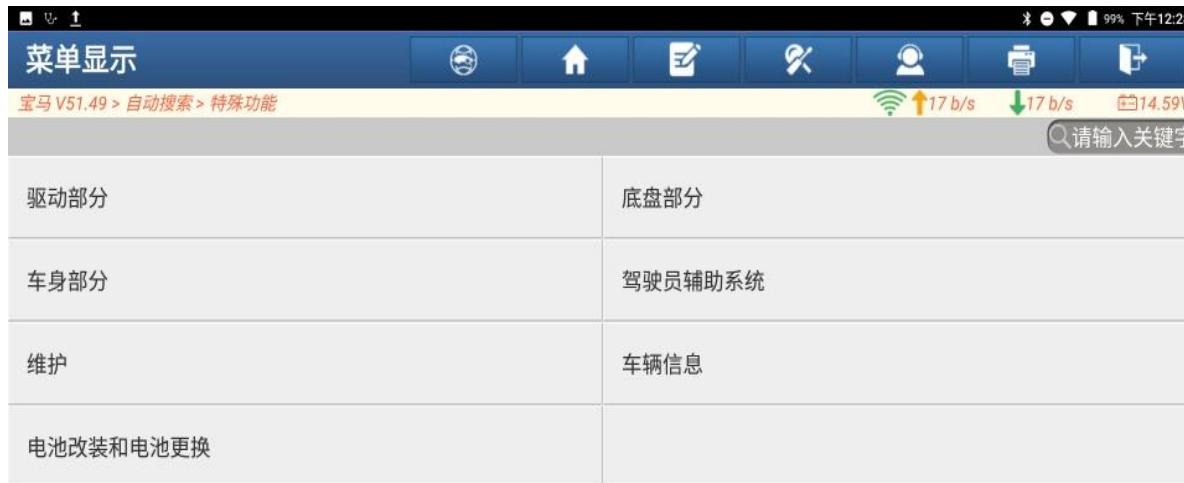
图 3

3. 选择【驾驶员辅助系统】(如下图);

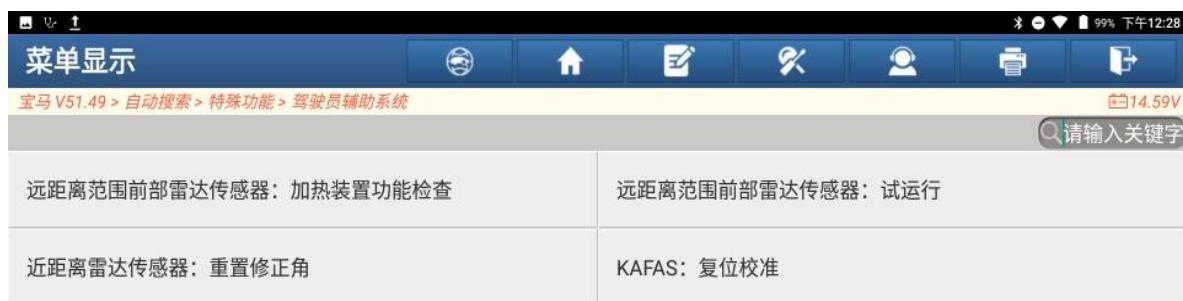
图 4

4. 选择【近距离雷达传感器：重置修正角】(如下图);

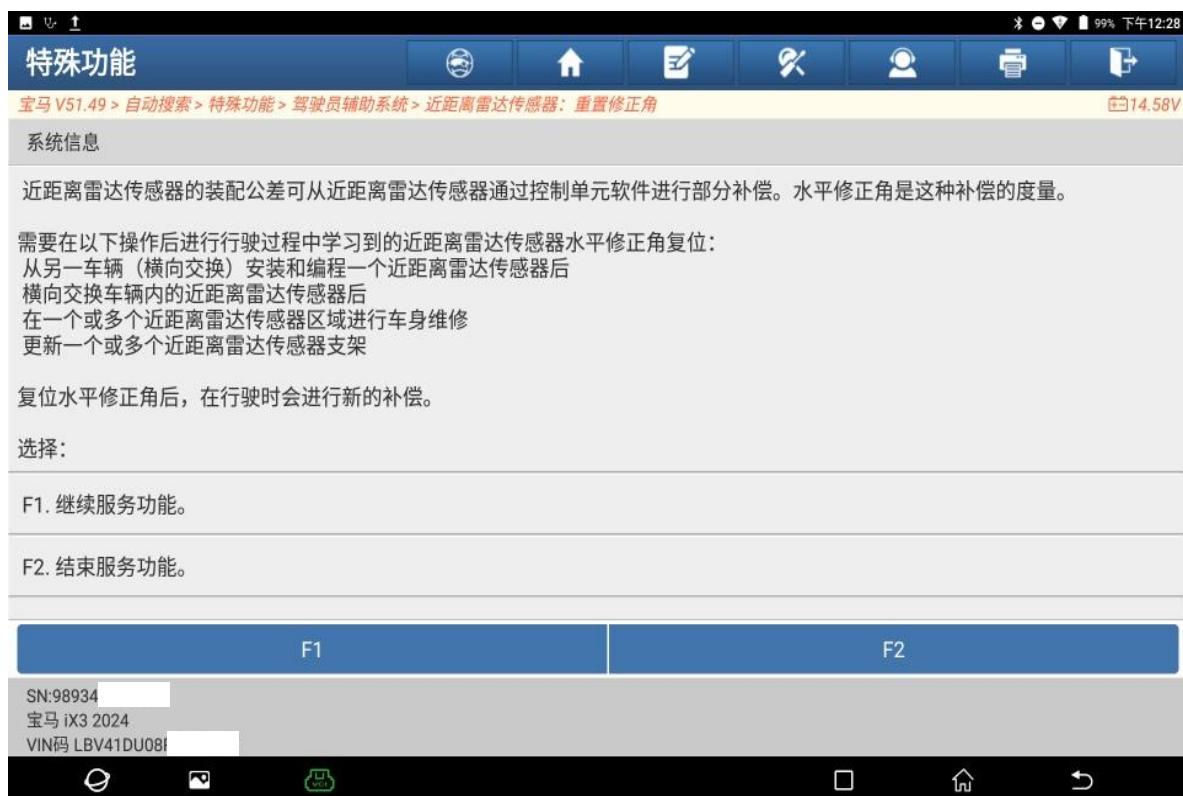
图 5

5. 点“F1”按钮 (如下图);

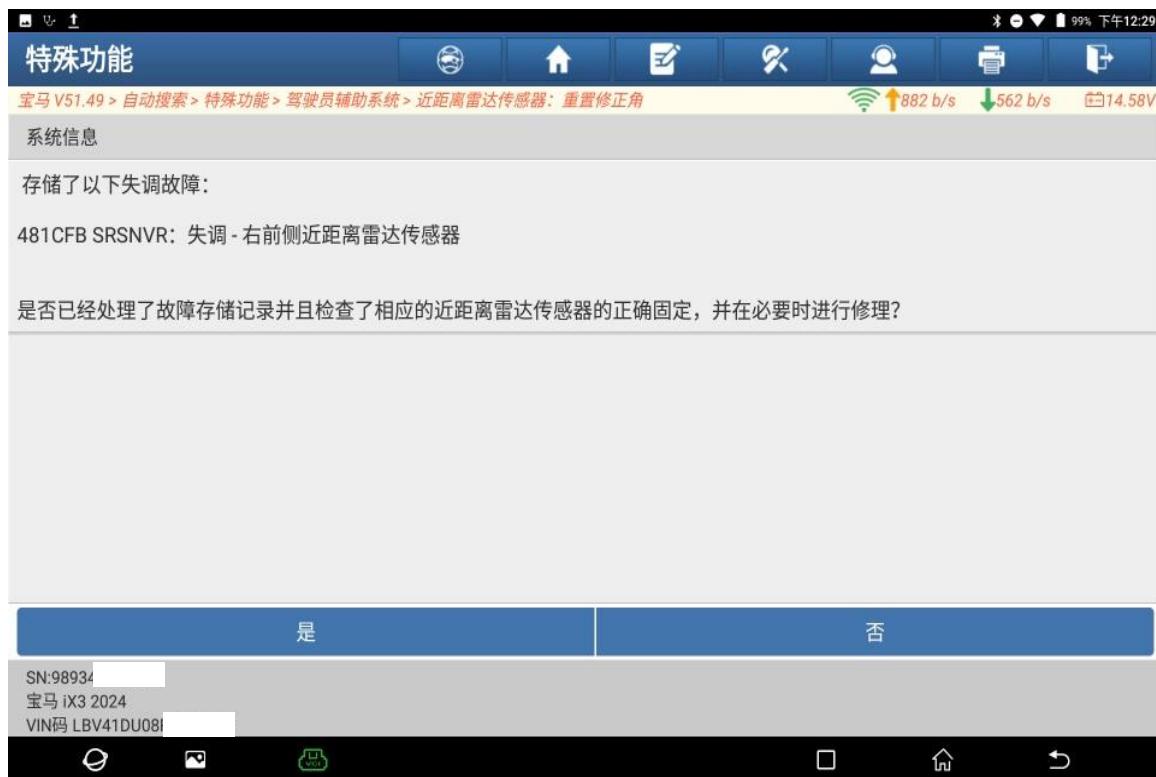
图 6

6. 近距离雷达已正确固定, 点“是”(如下图);

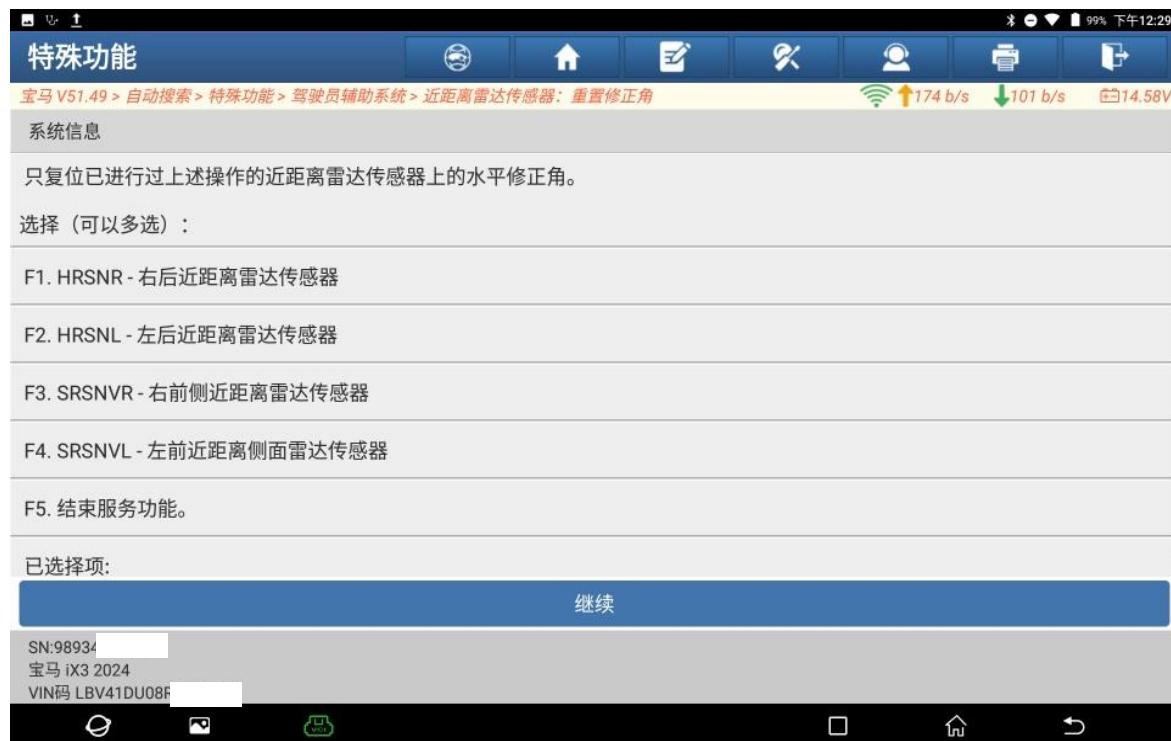
图 7

7. 选【F3. SRSNVR-右前侧近距离雷达传感器】(如下图);

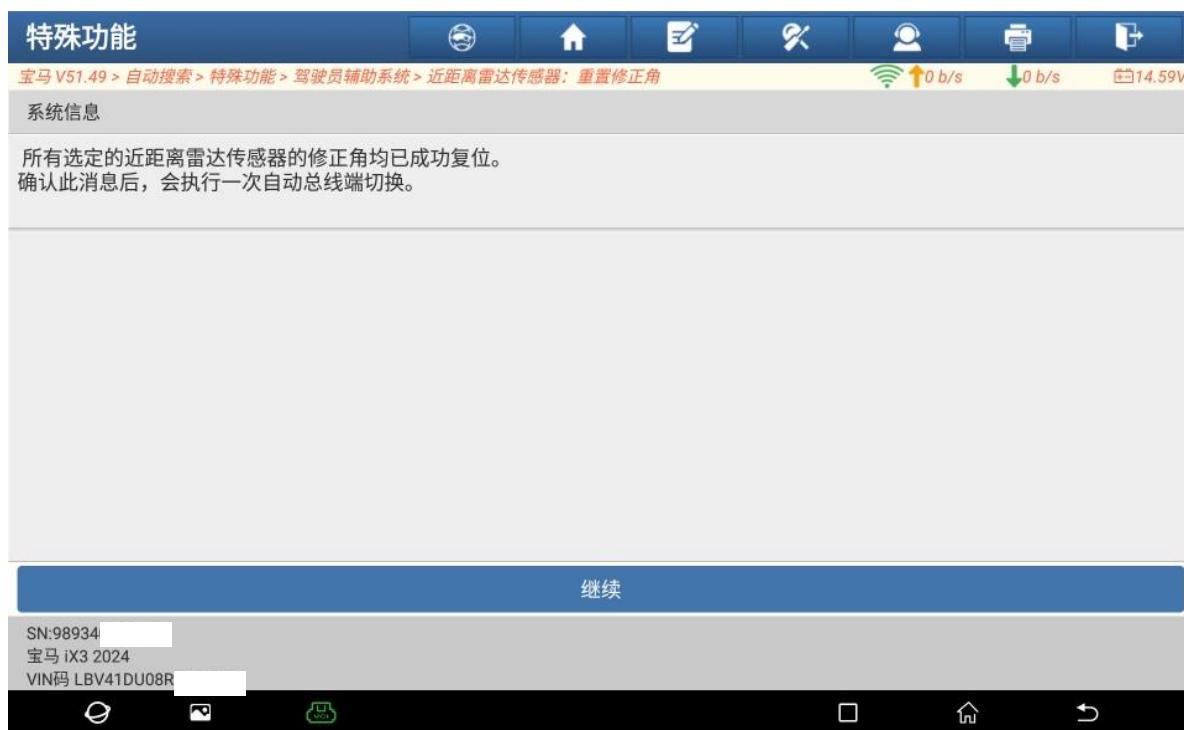
图 8

8. 所选的近距离雷达传感器修正角已成功复位。点“继续”按钮（如下图）；

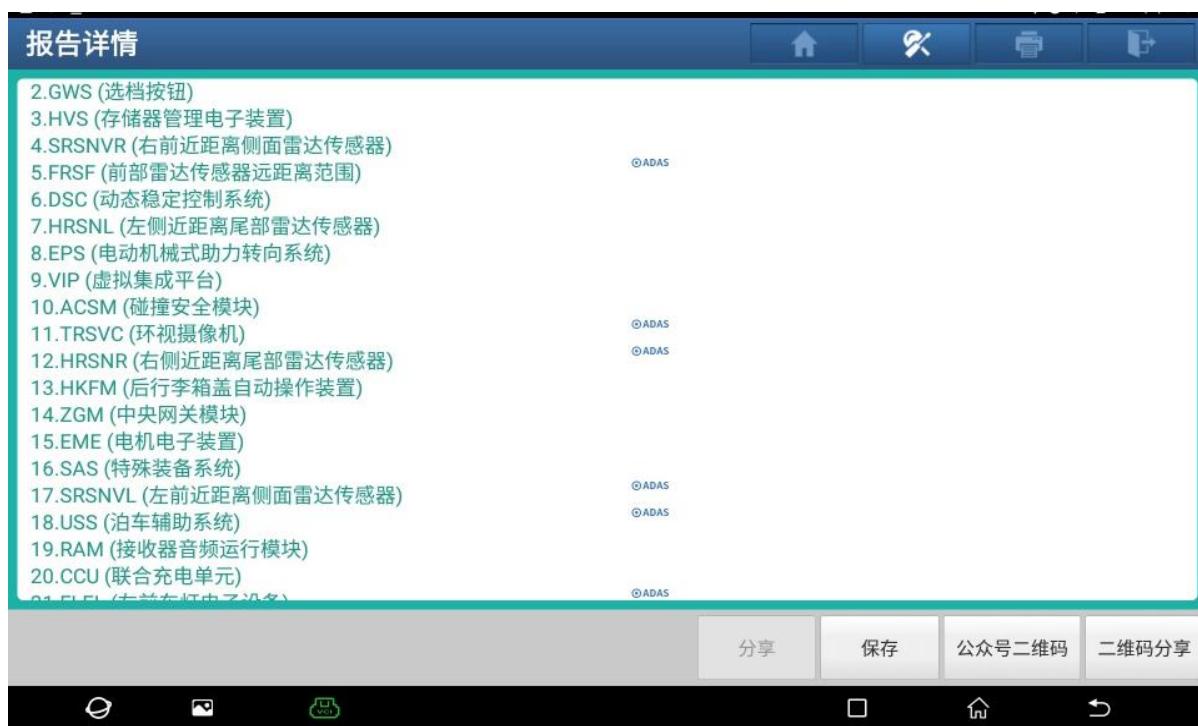
图 9

9. 保存故障报告，无故障码。驾驶车辆，车辆在行驶过程中学习近距离雷达传感器水平修正角。（如下图）；
