# 丰田汉兰达减速传感器零点校准

**功能说明：** 减速传感器零点校准

**支持产品：** 元征 PRO 或 PAD 系列综合诊断设备

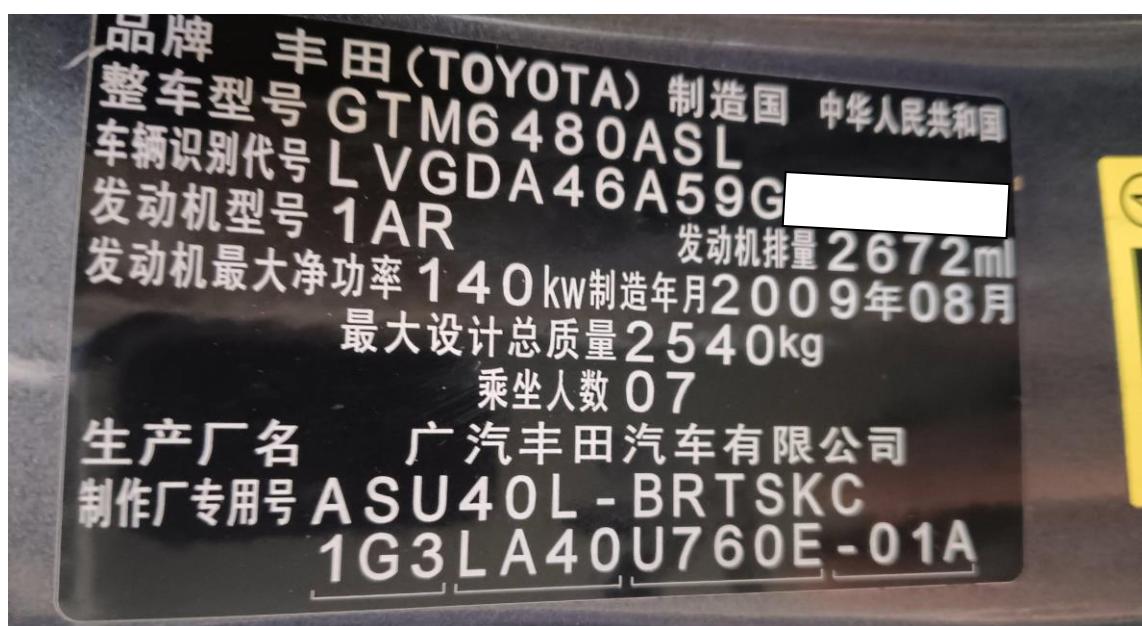
**实测车型：** 丰田 汉兰达 VIN:LVGDA46A59G00\*\*\*\* (如下图)。

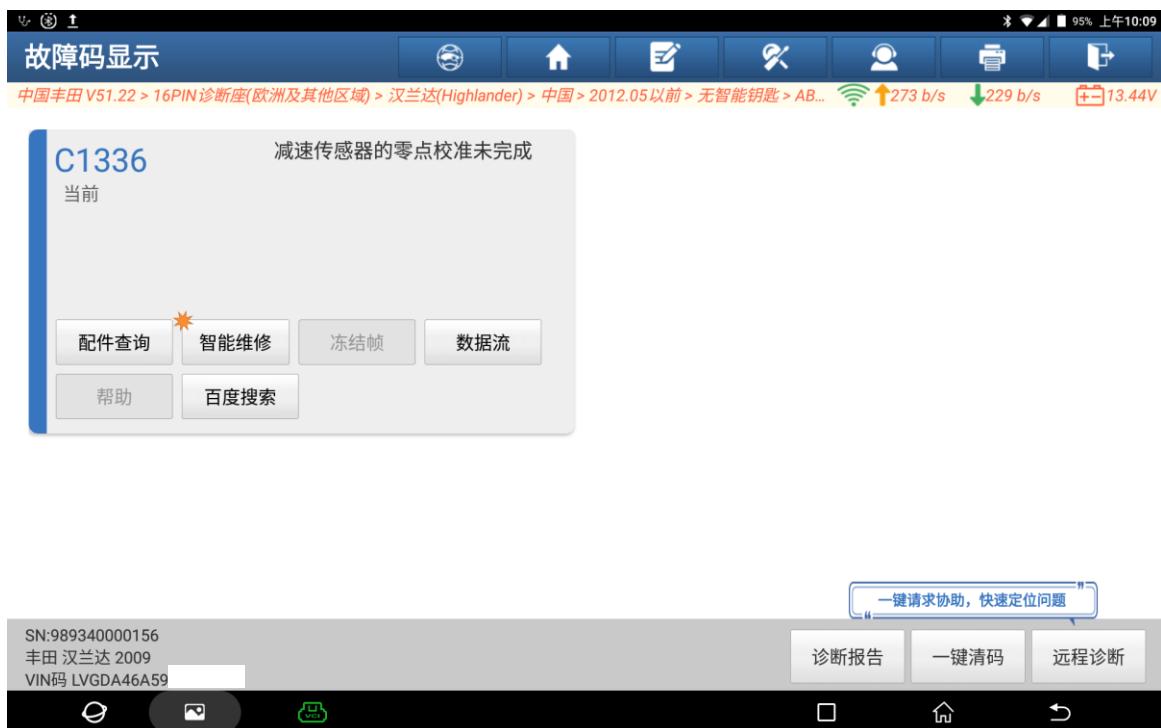
ABS 系统报故障码：C1336 减速传感器的零点校准未完成 (如下图)。

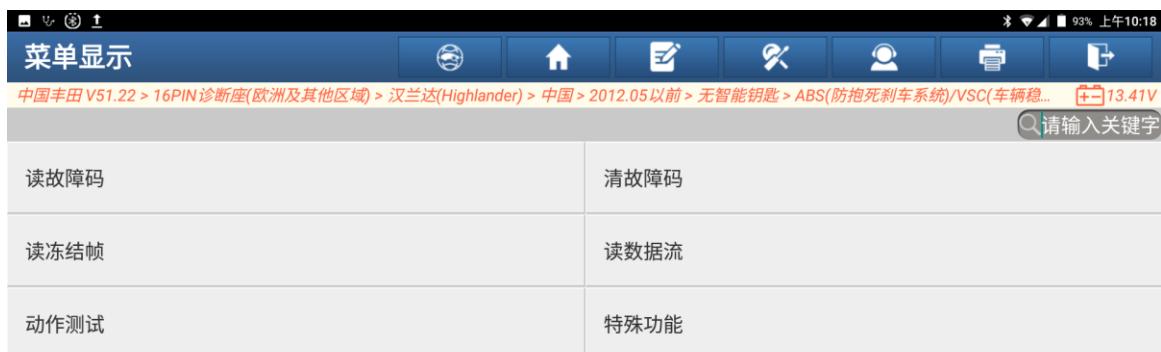
1. 进入 ABS 系统选择【特殊功能】(如下图);

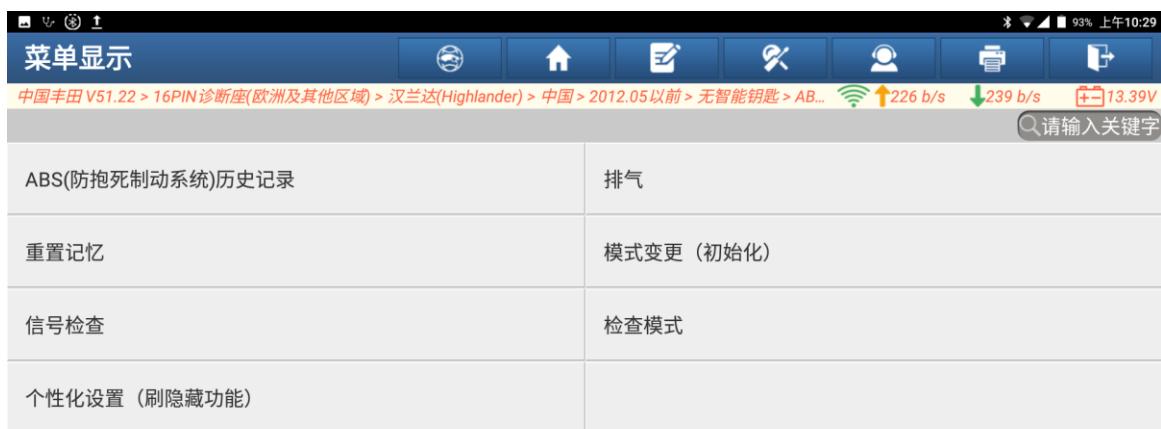
2. 选择【模式变更】(如下图):

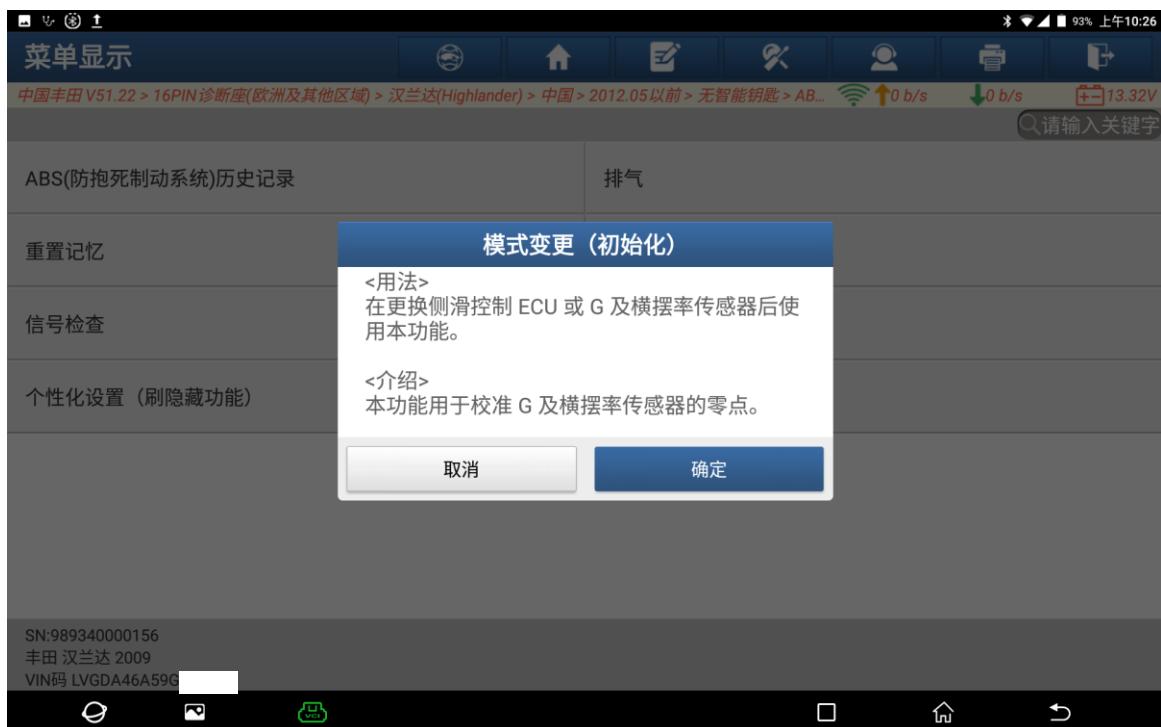
3. 用法与介绍。点击“确定”(如下图)。

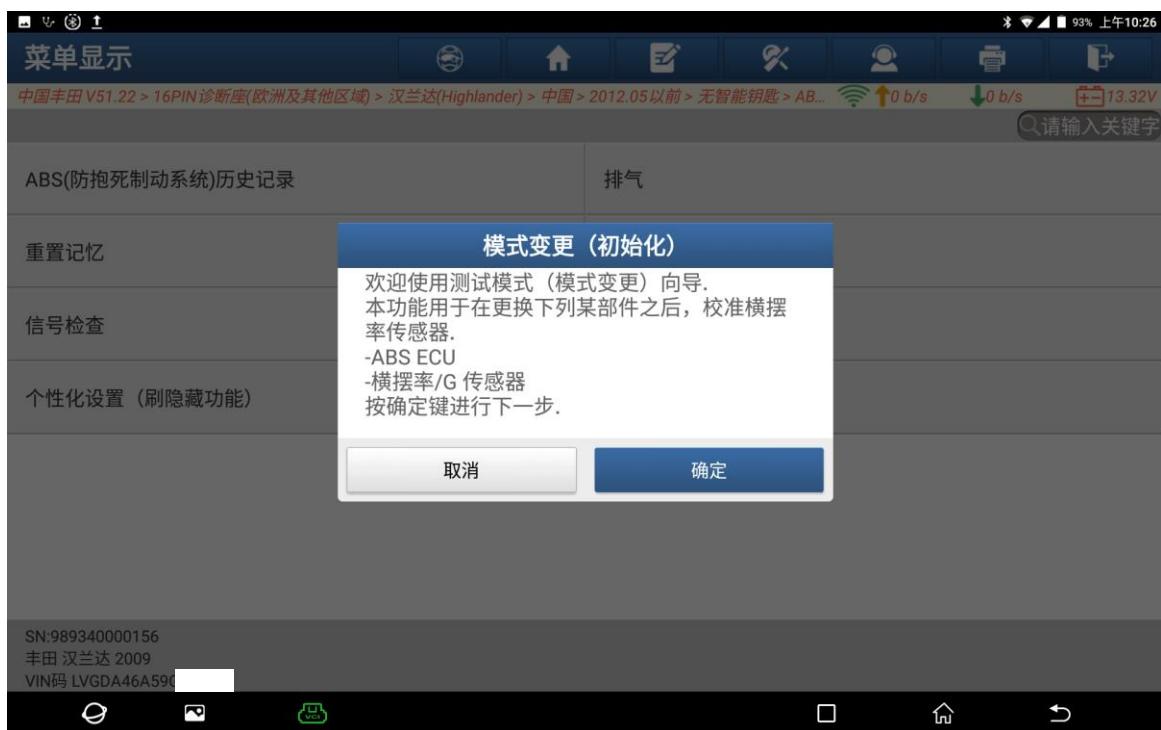
4. 按“确定”键进行下一步（如下图）：

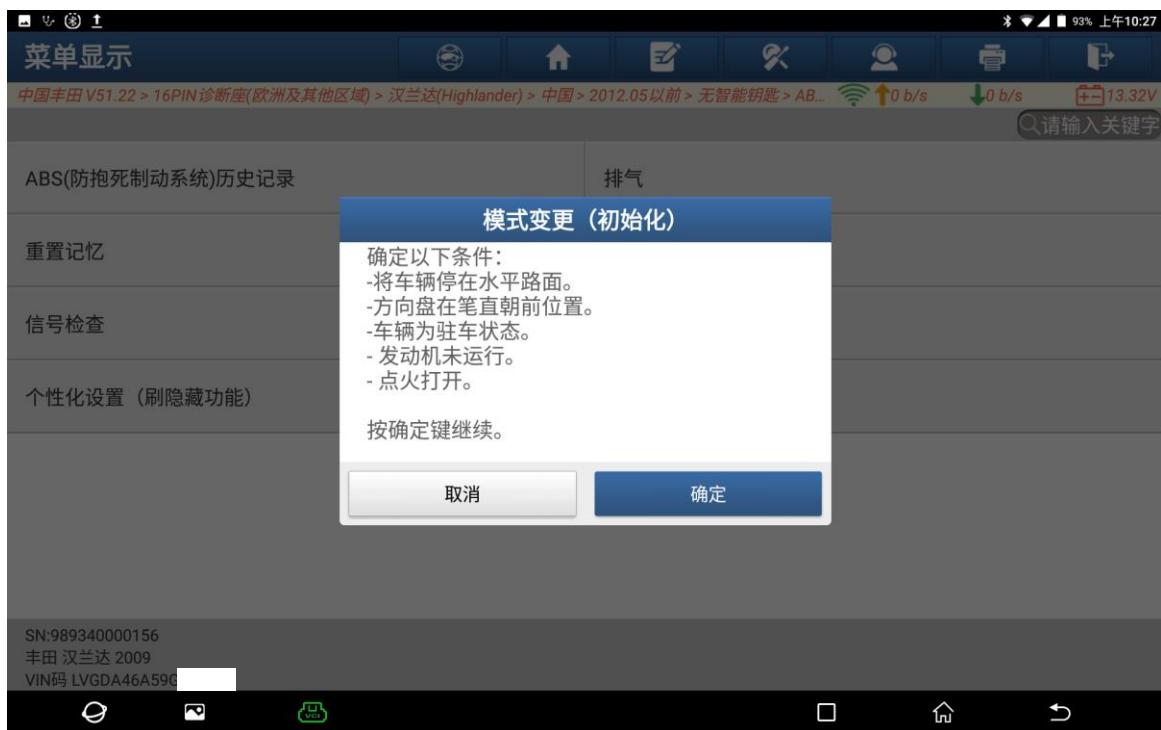
5. 确认以下条件，按“确定”键继续（如下图）：

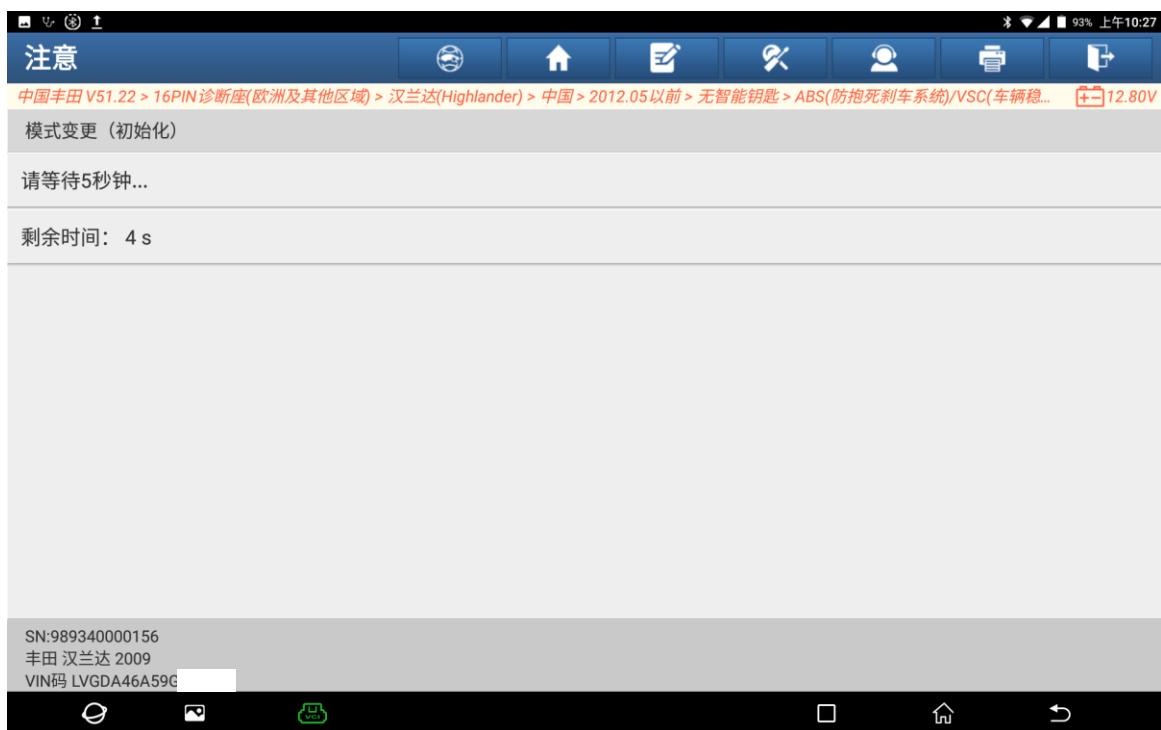
6. 模式变更进行中 (如下图);

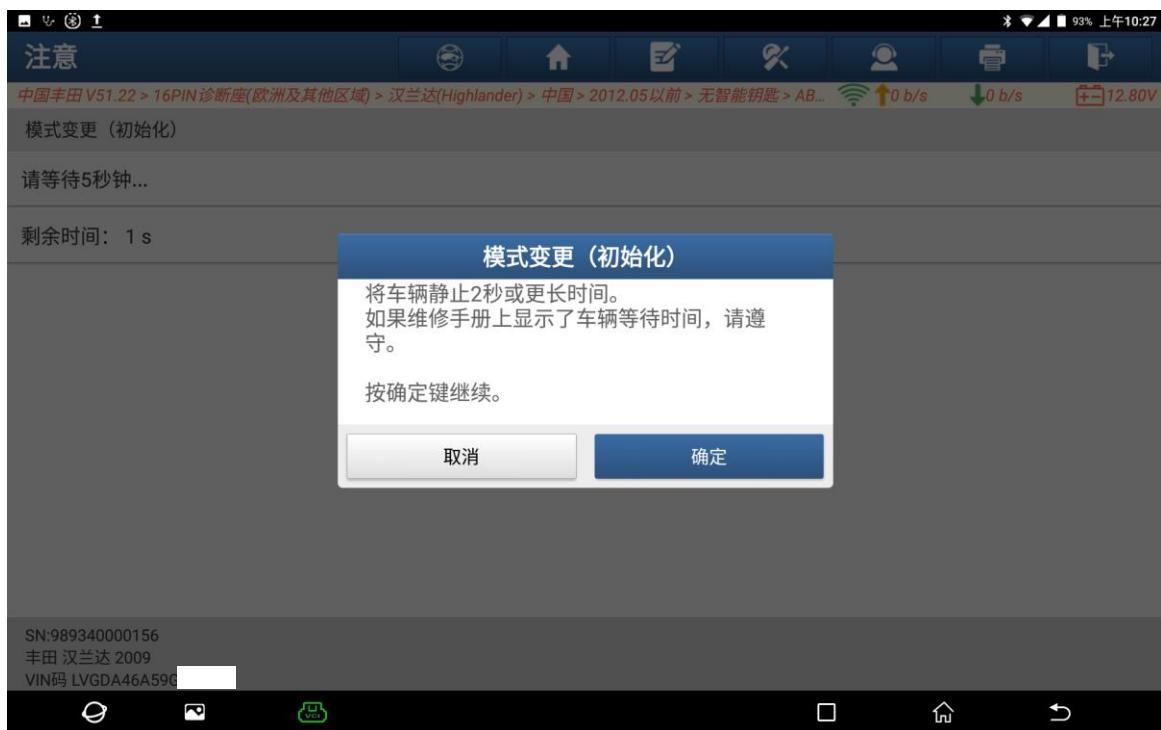
7. 将车辆静止 2 秒或更长时间，按：“确定”键继续 (如下图);

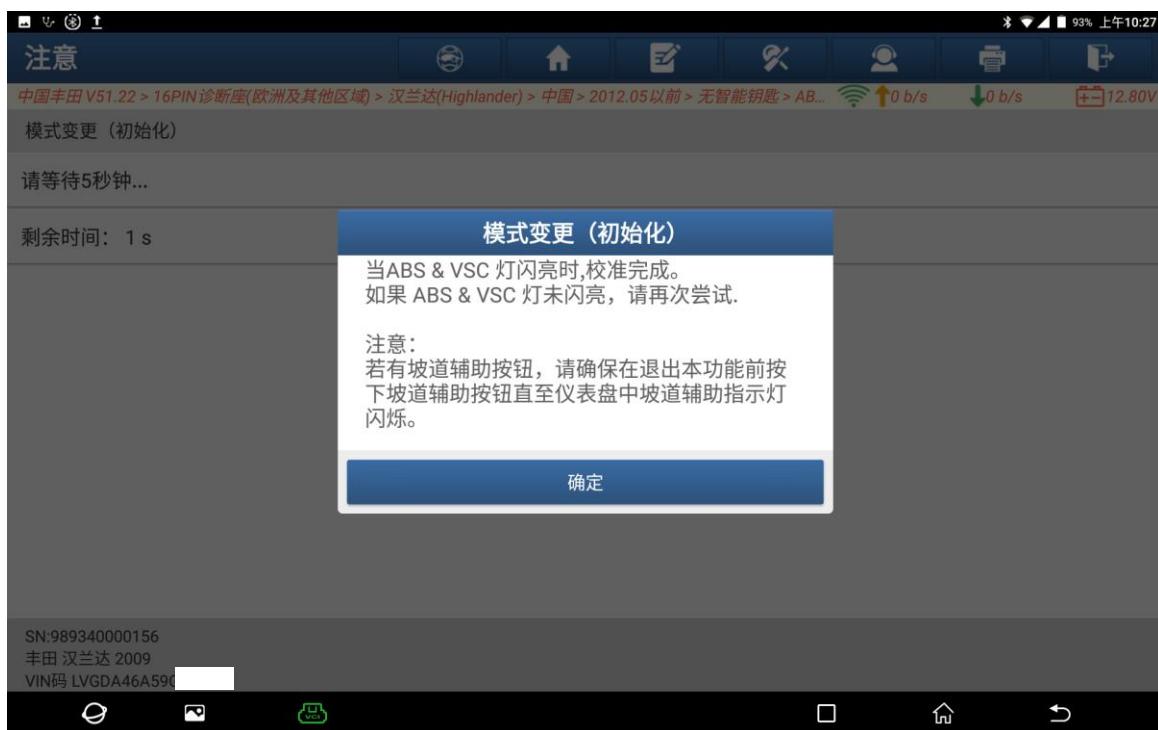
8. 当 ABS&VSC 灯闪亮时, 校准完成 (如下图);

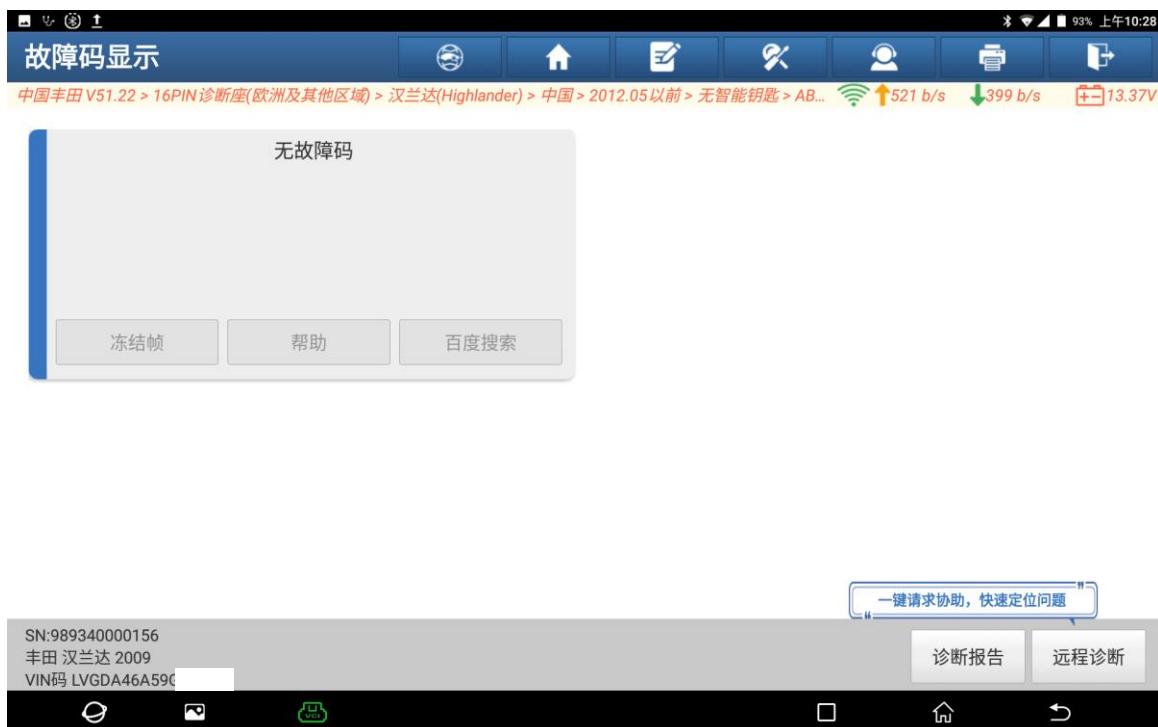
9. 系统无故障码 (如下图);
