发动机无法启动

凸轮轴与链轮错位，导致配气正时错乱

车型	迈腾1.8T	底盘号	LFV3A13C483001046	发动机号	BYJ045199
行使里程	423 公里	购车日期	2008 年06 月23 日	维修日期	2008 年06 月27 日

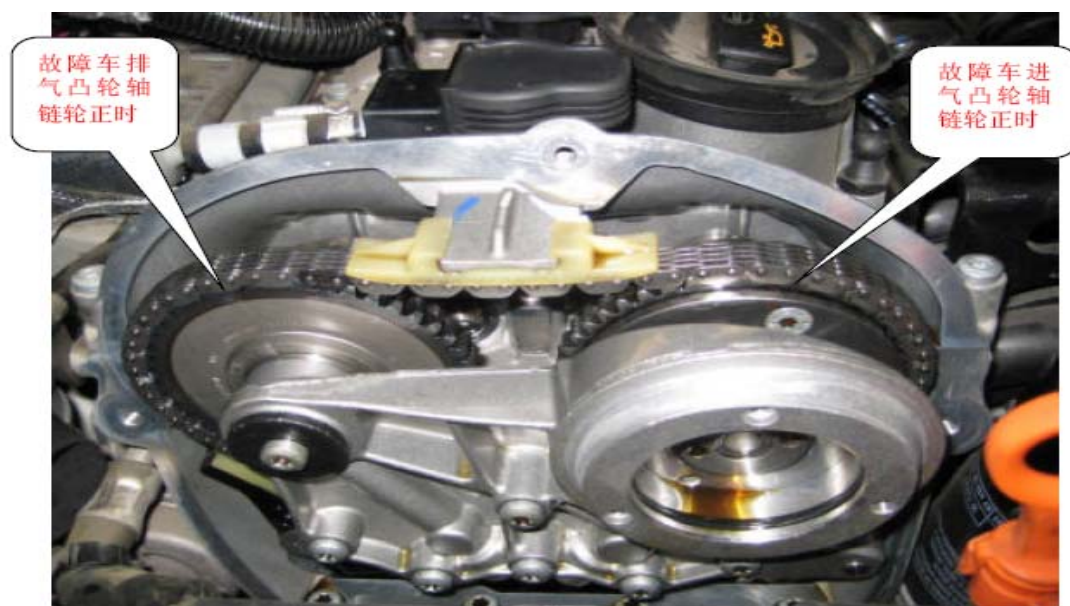
图1:MAGOTAN 1.8T

首先用检测仪检测发动机，无故障码；更换了燃油泵后，发动机仍然无法启动；检查正时。取来一台同型号商品车，将两台车曲轴链轮上的标记对正盖板上的标记（图1，MAGOTAN 1.8T），发现故障车进、排气链轮的正时正常（图2，故障车正时；图3，商品车正时），正时链轮没有跳齿；

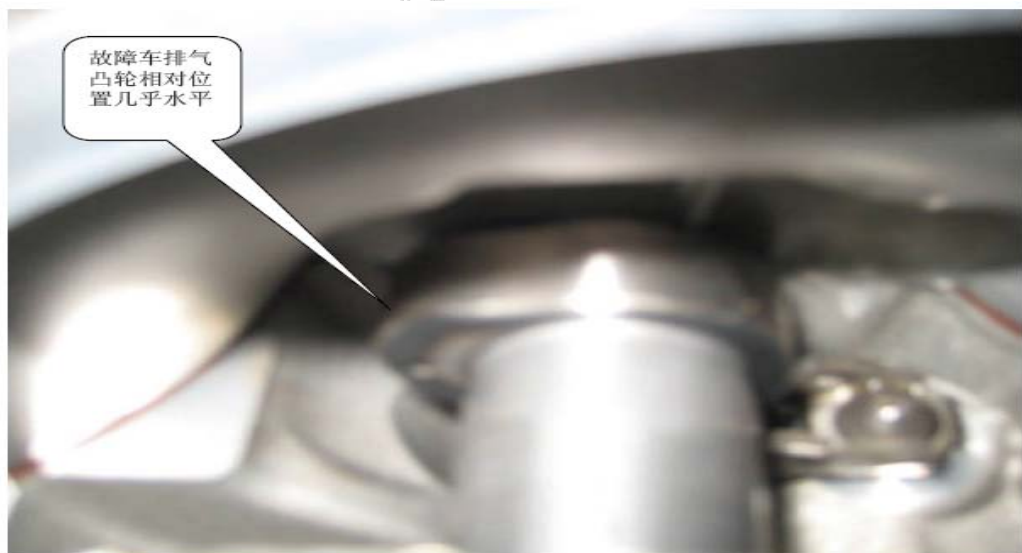
图4：故障车第一缸排气凸轮的相对位置

检查第一缸进、排气凸轮。但在比较故障车和正常车的正时时，发现：故障车与正常车的第一缸进行凸轮的位置相同，但第一缸排气凸轮的相对位置滞后大约80度。（图4，故障车第一缸排气凸轮的相对位置；图5，正常车第一缸排气凸轮的相对位置）

由于排气链轮正时正确，而排气第一缸凸轮相对位置不正常，所以，排气凸轮轴出故障的可能性比较大。拆开气门室盖后，发现排气凸轮轴末端（飞轮侧）有金属附着物，且该处的气门室盖和缸盖都有拉伤（图8，拉伤位置；图9，排气凸轮轴上的附着物和气缸盖拉伤；图10，气门室盖上的拉伤）

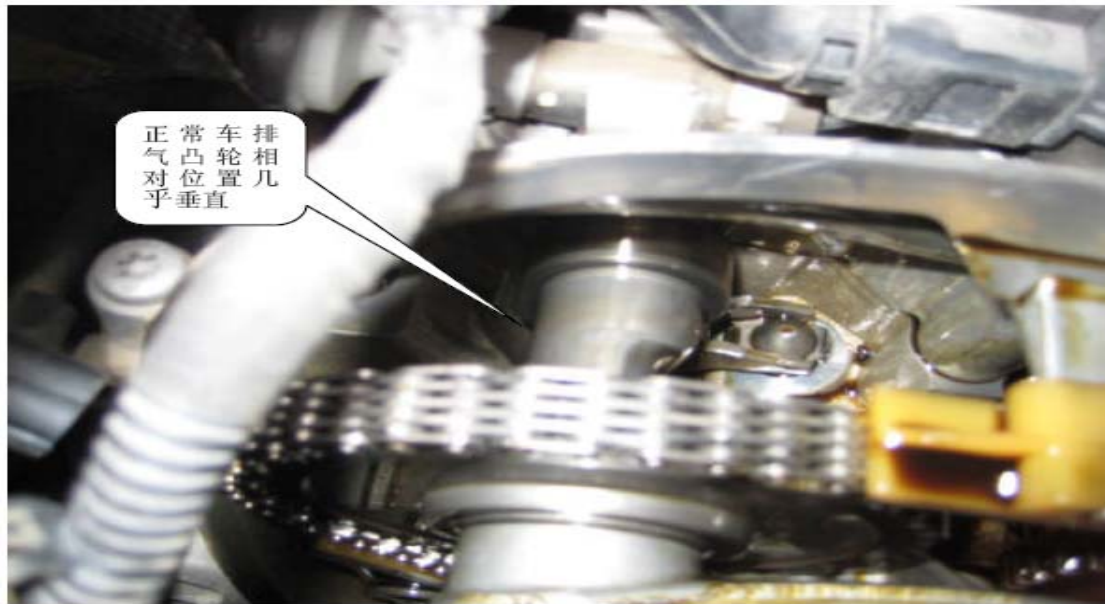
图5：同类型商品车第一缸排气凸轮的相对位置
即在第一缸上止点时，同类型商品车的第一缸进、排气凸轮（俗称“桃子”）能够形成一个标准的“八”字，而故障车则不能。（图6，故障车第一缸进排气凸轮不能形成“八”字；图7，正常车能形成标准的“八”字）

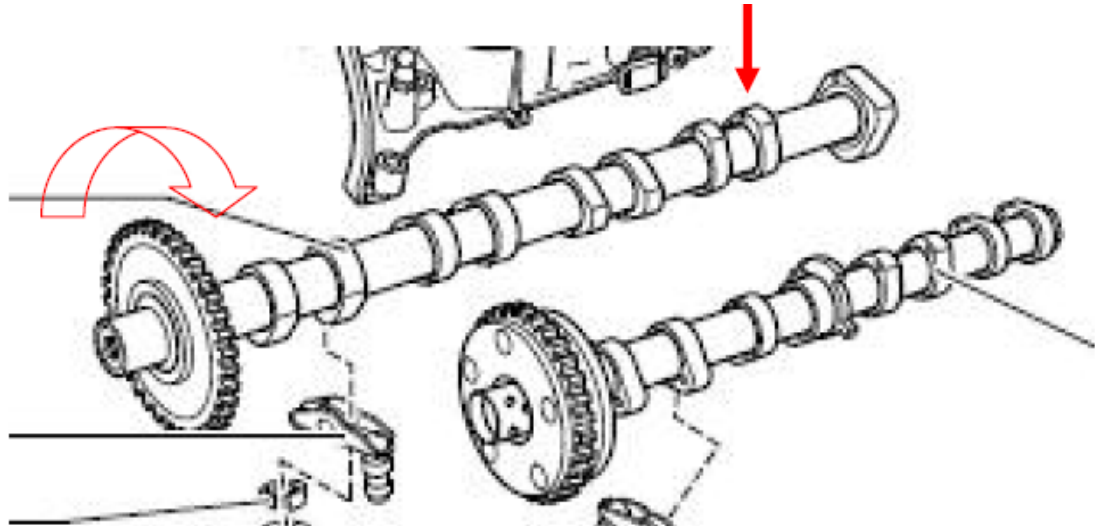
如上图所示，启动发动机时，排气凸轮轴末端卡滞，受力很大，导致凸轮轴不能正常旋转，而排气凸轮链轮则受正时链条的带动正常运转。故排气凸轮轴和排气凸轮链轮产生大约80度的相对转动。当发动机开始转动后，链轮上的力加大，凸轮轴和链轮又开始一起转动，而此时凸轮轴的正时相位已经滞后大约80度，导致顶气门，发动机熄火，并且再无法启动。

注意迈腾1.8T 对正时时，与其它发动机对正时的差异；

正时链轮的正时正确，并不一定就表示凸轮轴和曲轴的正时就正确，在维修过程中，

一定要注意机械失效导致的正时错乱。
