## 电器维修手册

### 1. 舒适系统

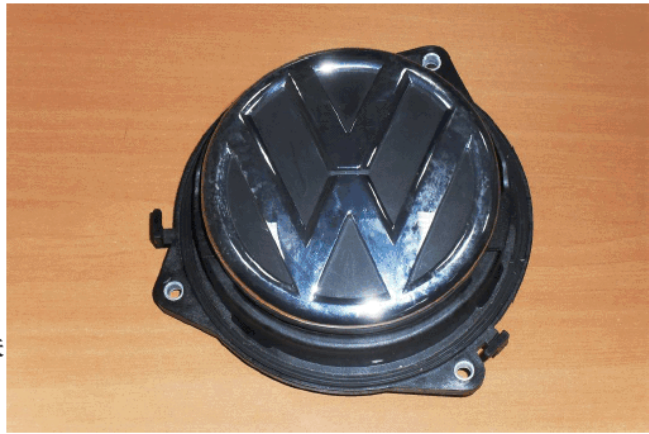
## 行李箱开启开关

当开关触点闭合时，行李箱打开

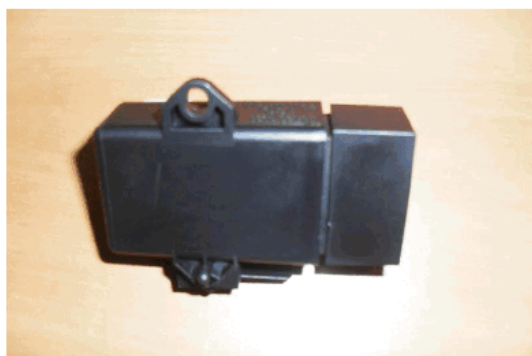
## 座椅加热控制器J774

组合仪表右下侧旁(控制器)

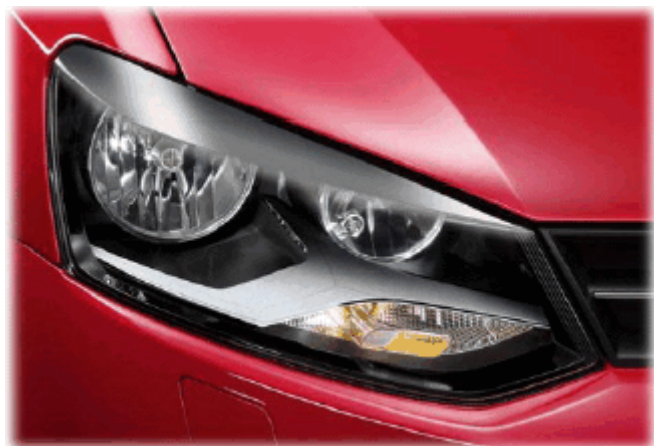
大灯固定螺丝及下面固定支承点

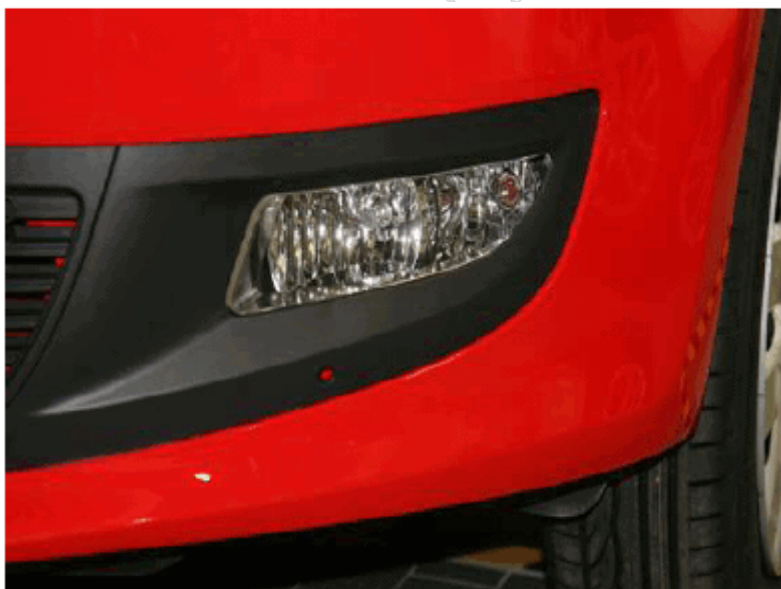
前雾灯 12V/35W 带“转弯照明”功能的前雾灯能在转弯、驻车时能更好地照亮汽车周围环境。

激活转向照明灯条件:

汽车静止而发动机运转或汽车以低于40km/h的车速行驶

- 近光灯已打开
- 前雾灯未打开
- 未挂入倒档
- 转向灯已打开

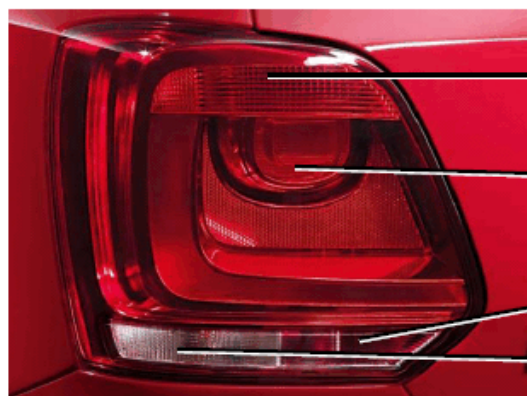
后灯

制动灯 12V/21W

小灯 12V/5W

后雾灯 12V/21W

转向灯12V/21W

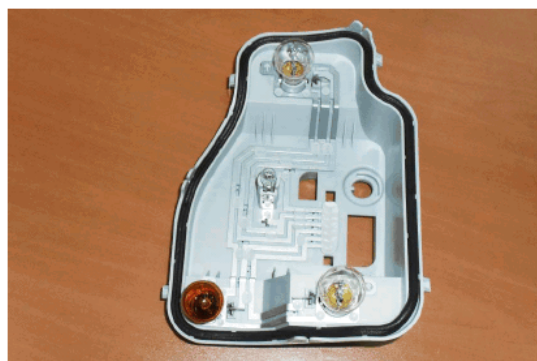
## 后灯拆装

后灯固定螺丝

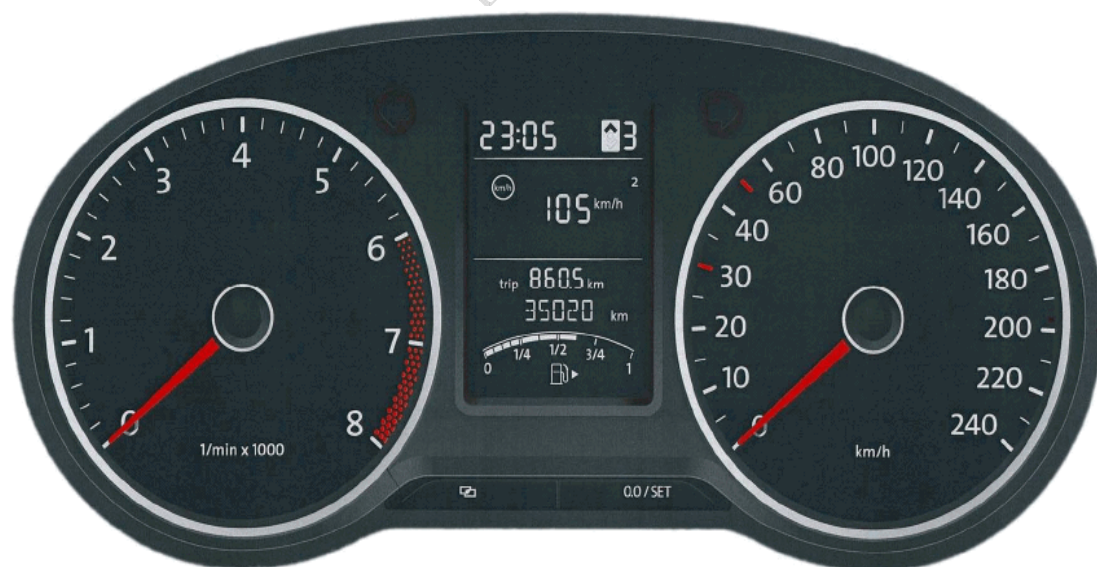
**特点:**燃油表采用电子式, 取消了冷却液温度表(用液面/高温灯报警及蜂鸣器警). 取消防盗指示灯, 提高安全性.

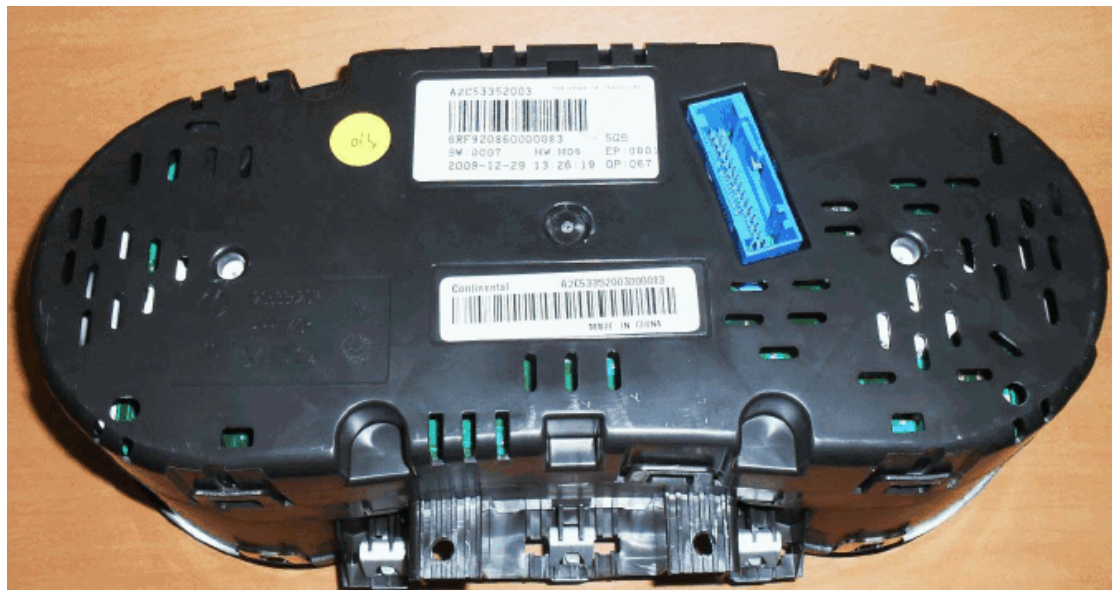
组合仪表采用单排插头

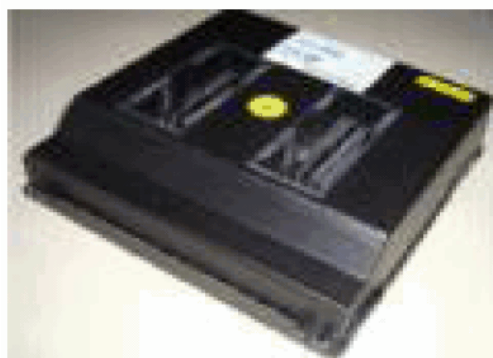
BCM 中央控制单元(车载网络和网关及舒适系统控制器集成在一起)PQ25

诊断：BCM 有二诊断地址(09—车载网 19—网关)实施 BCM 自诊断 09 地址(零件号:18D 937 086A)

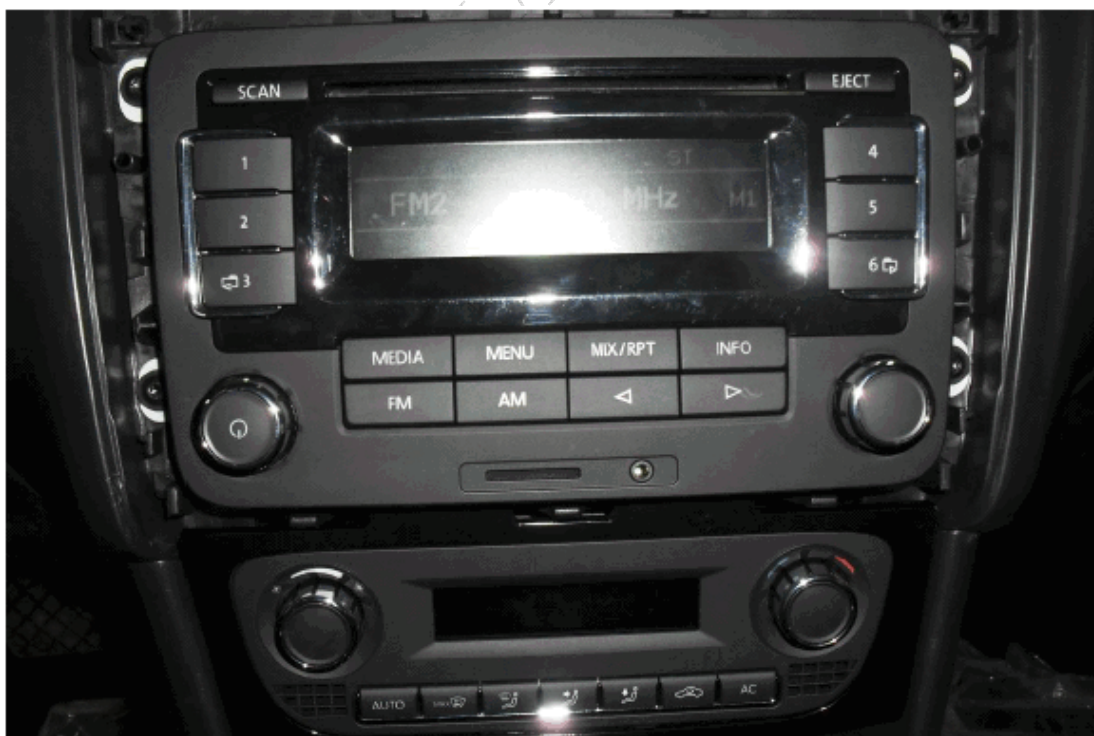
## 5. 采用新型收音机(不带诊断线)

手动自诊断同时按下1和6键

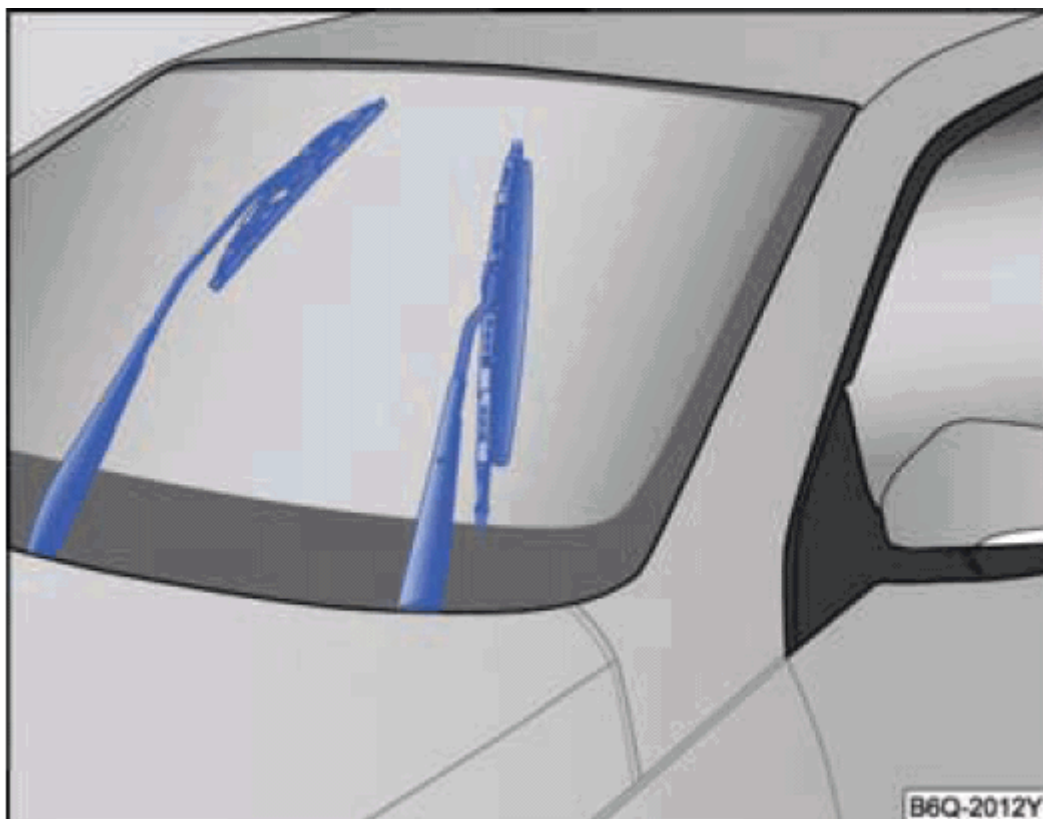
## 6. 更换雨刮片的维修位置

先接通点火开关，然后再关闭。在 10 秒钟内，将刮水器开关到点动档位置，现在刮水臂就处在维修位置了。

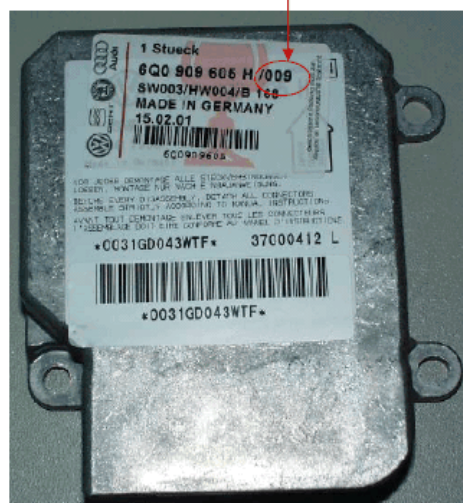
干簧管式传感器

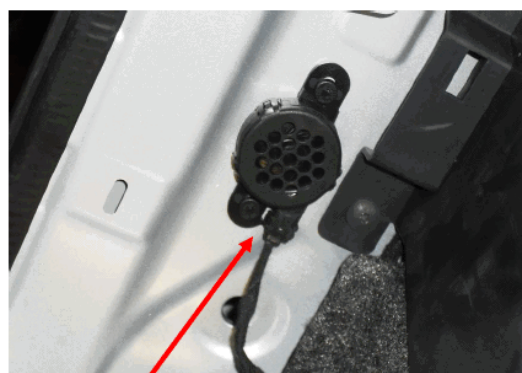
右后侧门框旁

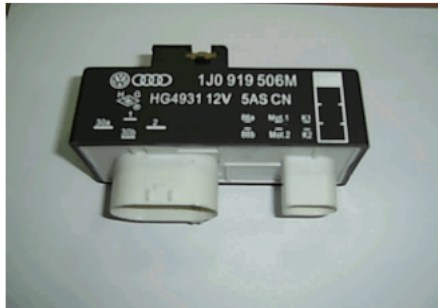
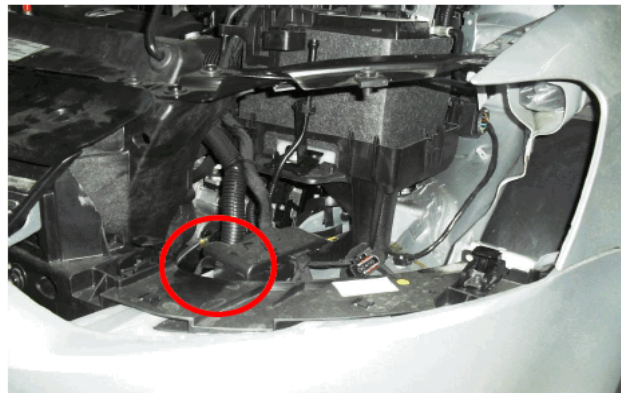
## 散热风扇控制器J293

- 1). 压缩机采用电磁离合器
- 2). 加液量 $500 \pm 25\text{g}$
