发动机无法启动

一辆行驶里程约 160000km，装配了 1.8L 电控汽油发动机，搭载自动变速器的 03 款海南马自达 323(HMC7180) 轿车。车主反映：该车发动机无法启动。

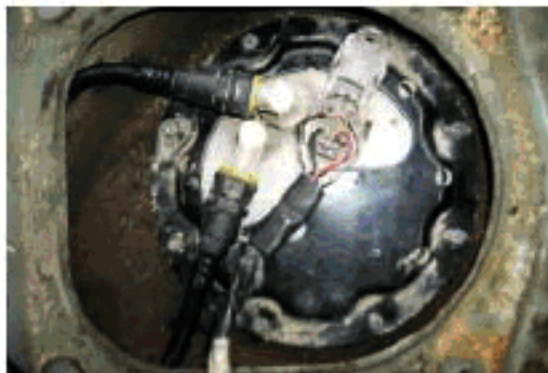
为了验证是燃油泵故障还是燃油泵线路故障，打开后排座椅，发现燃油泵线束就是通过后排座椅下方底板中心位置通向燃油泵。拆卸底板上的检测盖板，拔下燃油泵 4P 连接器，用万用表检测燃油泵线束。经测量，红色线为燃油泵电源线，黑色线为燃油泵搭铁线，灰色线为燃油表线，棕色线为燃油报警指示灯线(如下图)。在点火开关打开或启动时，燃油泵电源线与搭铁线之间有 12V 电压供给，表面燃油泵供电线路正常。检查燃油泵电机电阻值有时无穷大，有时在 40~50Ω 范围内变化不停，显示数值极不稳定。通常情况下，新燃油泵电机电阻值在 1.5~2.2Ω 之间。

在确认燃油泵泵芯损坏后，因无法进行维修，于是购买一相同品牌(日本 DENSO 品牌)的燃油泵泵芯装车。启动发动机，发动机能够顺利启动着车，怠速平稳，加速有力。至此故障排除。
