23. 车辆规格信息与误差检查

23.2 车身与车架

23.2.1 设计功能

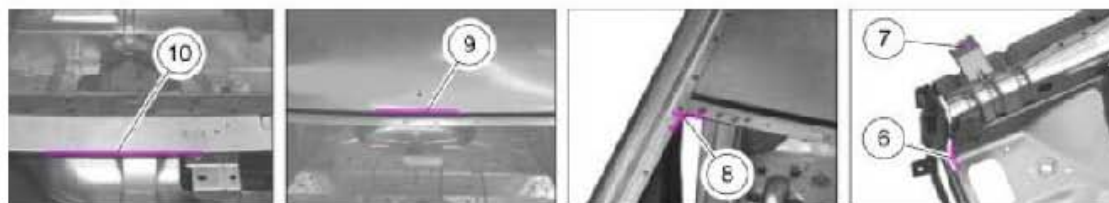
测量点与尺寸 (下图)

1) . 前端车身尺寸, 所有车型

- 所有尺寸具有 $\pm 3 \text{ mm}$ 的误差。所有尺寸都是从每一个孔的中央或钣金件末端使用对称的调整规来调整。

1 -2 = 530 mm	1 -6 = 1496 mm
1 -3 = 582 mm	1 -7 = 1532 mm
1 -4 = 791 mm	1 -8 = 1556 mm
1 -5 = 1426 mm	9 -10 = 965 mm

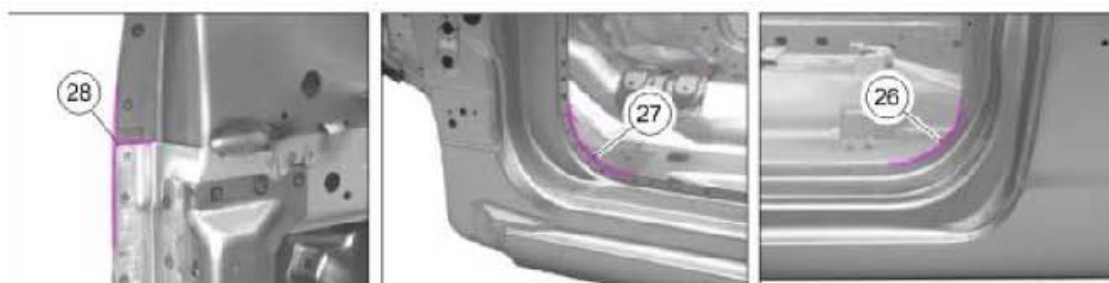
测量点与尺寸（下图）

3) . 车身尺寸，侧视图（3-门版本）

- 所有尺寸具有 $\pm 3 \text{ mm}$ 的误差。所有尺寸都是从钣件的末端使用对称的调整规来调整。
- 测量点 23、24、26 与 27 都以曲线来测量并且以测量点反面最大的距离来表示。
- 测量点 25 与 28 详细的观察位置是由车辆内部往外观看。

23 - 26 = 1234 mm	25 - 28 = 1068 mm
24 - 27 = 1439 mm

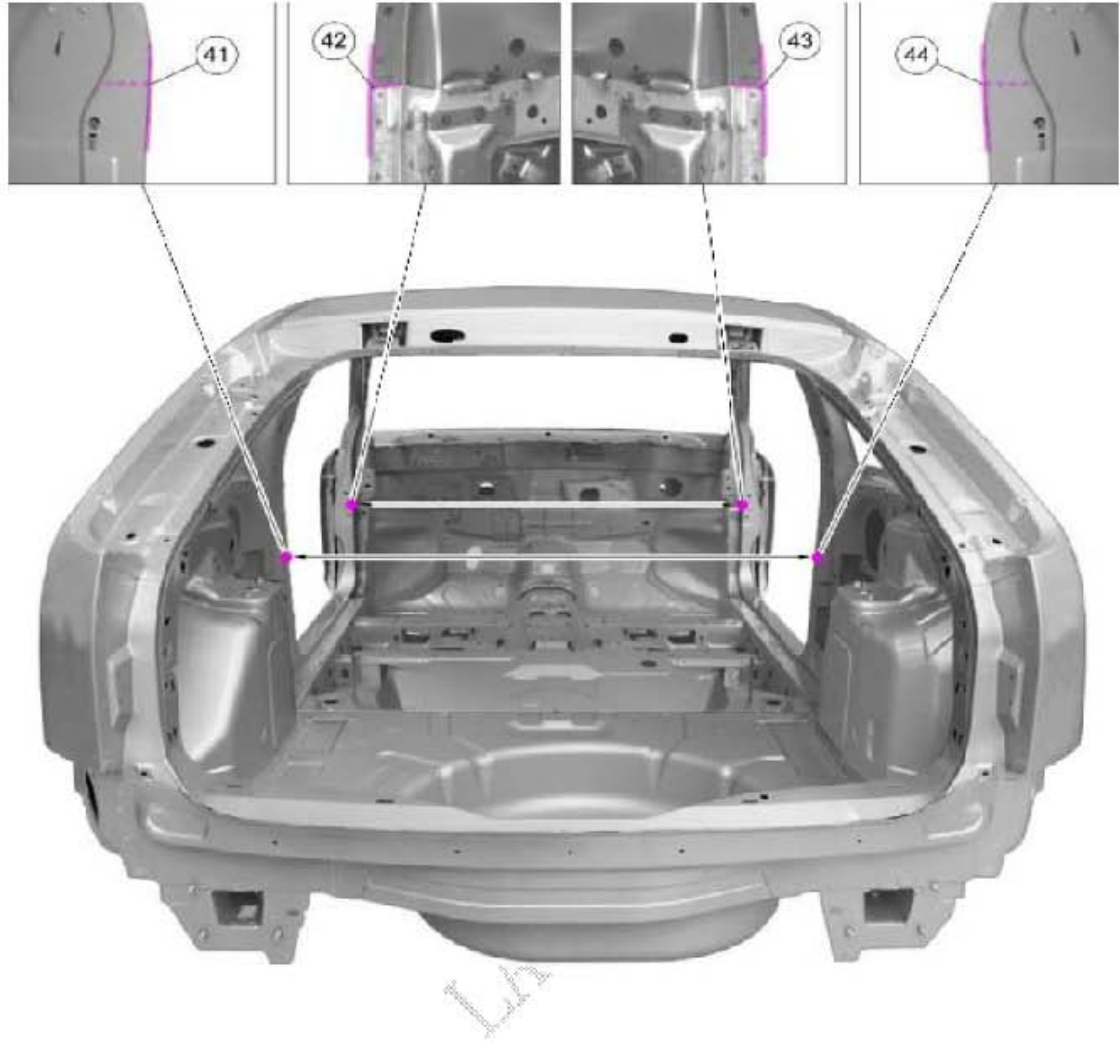
测量点与尺寸（下图）：

6) . 车身尺寸，车内(3-门版本)

- 所有尺寸都有 $\pm 3 \text{ mm}$ 的误差。所有尺寸都是使用对称的调整规从焊接端缘的中央开始测量。

$41 - 44 = 1460 \text{ mm}$	$42 - 43 = 1442 \text{ mm}$
-----------------------------	-----------------------------
