2010 福克斯接通点火开关后刮水器自动运行故障

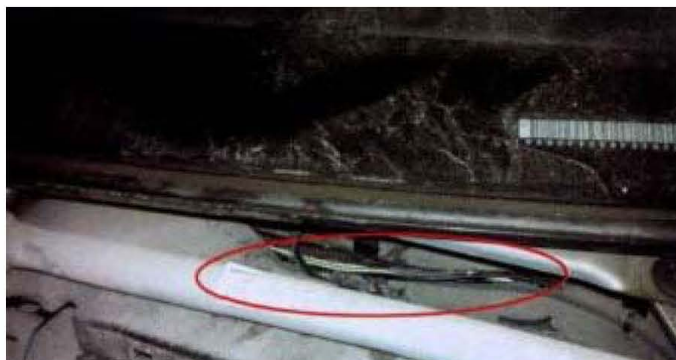
图 1 故障部位

- 1). 接车后, 经初步检查, 该车刮水器间歇挡具有调节功能, 由车身控制模块 (GEM) 控制刮水器工作的频率, 其余各挡位均由车身控制模块通过相应的继电器进行控制。试车发现, 接通点火开关后, 该车刮水器就以低速挡工作, 约 2 min 后停止。刮水器各个挡位都能正常工作, 但是只要断开刮水器开关后, 刮水器就会继续工作 2 min 后才能停止。
- 2). 于是用汽车故障诊断仪进行检测。得到的故障代码为 B1477-GEM, 即刮水器驻车开关电路开路。怀疑该故障可能是刮水器的自动回位功能失效导致的。而根据以上故障现象。初步判断造成此故障的原因可能是与刮水器自动回位相关的控制线路或信号存在故障, 或车身控制模块 (GEM) 内部故障。
- 3). 查找福克斯车刮水器控制电路, 并对车辆进行相关检测。断开点火开关, 将刮水器的刮水片置于初始位置, 用万用表测量车身控制模块 (在中央接线盒 P91 内) 的导电连接器 C96 导线侧端子 12 (导线为 BK/OG, 黑 1 橙色) 与搭铁的导通情况, 结果发现电阻为 ∞ , 说明此线束存在断路。于是顺着该线束从车身控制模块到刮水器电动机进行逐步检查, 在检查到发动机室靠近刮水器电动机时, 发现了一些食物垃圾和动物骨头之类的东西。拆下刮水器控制臂和前风窗玻璃装饰盖板后, 发现与刮水器电动机相连的线束 (黑 1 橙色) 断开 (图 1 和图 2)。根据发现的异物, 判断故障可能是由老鼠等动物进入发动机室后咬断线束导致的。

4) .将断开的导线处理后试车，刮水器恢复正常，至此故障排除。
