水温过高

故障描述：

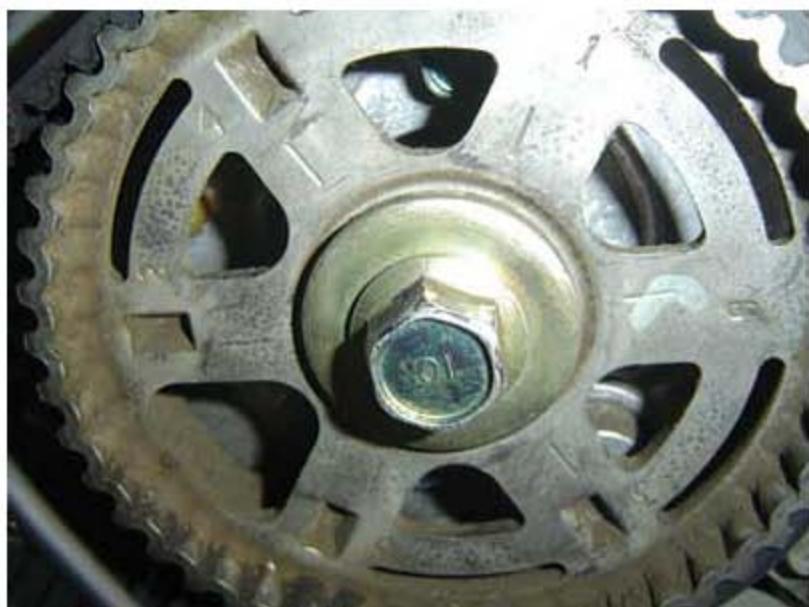
图 1

- 1). 经过维修人员检查发现，该车是因节温器打不开而导致发动机冷却液温度过高的，为此他们为该车更换了节温器。之后他们试车发现发动机的冷却液温度依然高于正常值，同时还出现了新故障：一是发动机故障警告灯点亮，二是当点火开关关闭后，散热器的电子扇仍然常转。
- 2). 我们首先连接专用故障诊断仪对车辆进行检测，设备显示“P1367——TDC(上止点)位置传感器 2(图 1)无脉冲”的故障码。记录故障码并进行清除操作后，故障码能够被清除。但之后起动发动机试车，发动机故障警告灯依然点亮，同样的故障码再次出现。难道是 TDC 位置传感器有问题？于是我们决定对 TDC 位置传感器进行检查。此款雅阁车的 TDC 位置传感器安装在前排凸轮轴齿带轮内侧，我们先对 TDC 位置传感器进行了电阻测量，发现其阻值趋于 ∞ 。拆检后检查发现，TDC 位置传感器有被磨损的痕迹(图 2)。在更换 TDC 位置传感器后，试车发动机故障警告灯再未点亮，第一个问题解决。

该车的故障属于连锁反应故障。起初因节温器不能及时打开，导致发动机冷
却液温度过高。因用户在驾驶过程中没有注意到冷却液温度过高的情况继续驾
驶，致使发动机持续高温。最终造成位于正时齿带轮侧的 TDC 位置传感器因受膨
胀，与齿带轮发生摩擦损坏，从而产生了 TDC 位置传感器的相关故障码。而气缸
垫、冷却液温度开关 A 也是高温损坏。虽然该车的故障较为复杂，但只要我们能
够捕捉到故障的蛛丝马迹，并具备专业的维修技能，并及时整理出正确的诊断思
路，就一定使故障水落石出。

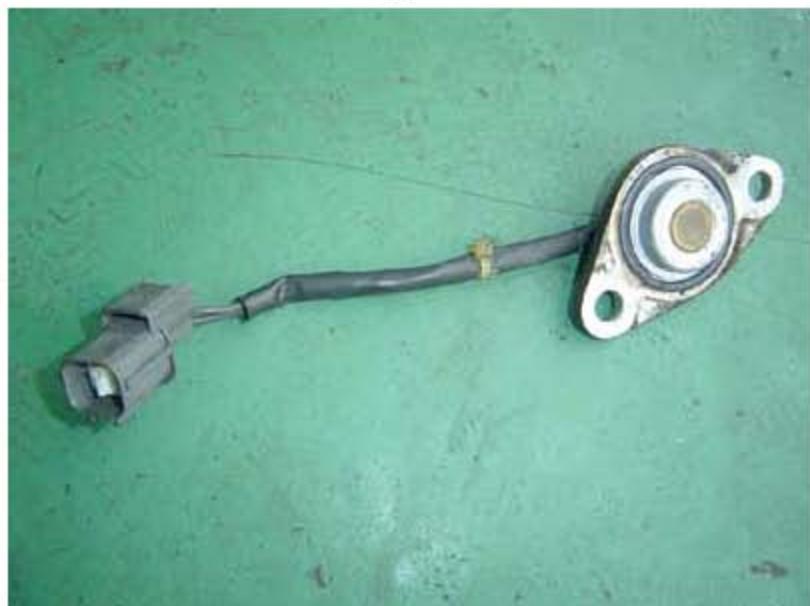
图 3

3). 对于该车的第 2 个故障，我们需要对该车的冷却系统的结构组成及控制原理有所了解。在该款车上，发动机的冷却系统具备延时功能。即当发动机熄火后，如果冷却系统内的温度仍然过高，位于发动机正时齿带轮侧的冷却液温度开关 A(图 3)就会闭合。虽然此车的散热器电子扇具备延时功能，但当发动机冷却液温度不高时，散热器电子扇却不应该转动。由于电子扇能够运转，因此电子扇本身应该没有问题，那么应该是控制方面的问题。如果冷却液温度开关及继电器始终处于工作状态，那么电子扇必然长期运转。因此，问题只能出在线路、继电器及冷却液温度开关上。按照由简至繁的原则，我们决定先对冷却液温度开关 A 进行检查。经对冷却液温度开关 A 进行检查发现，它始终处于关闭状态。正常情况下，此开关应处于常开状态，看来问题就在于此。将其更换后，散热器电子扇常转故障排除。
