启动时反冲力很小不着车

蓝龙 1.6L 排量发动机，手动变速箱，行驶里程为 8000km。启动时反冲力很小，无着车迹象。

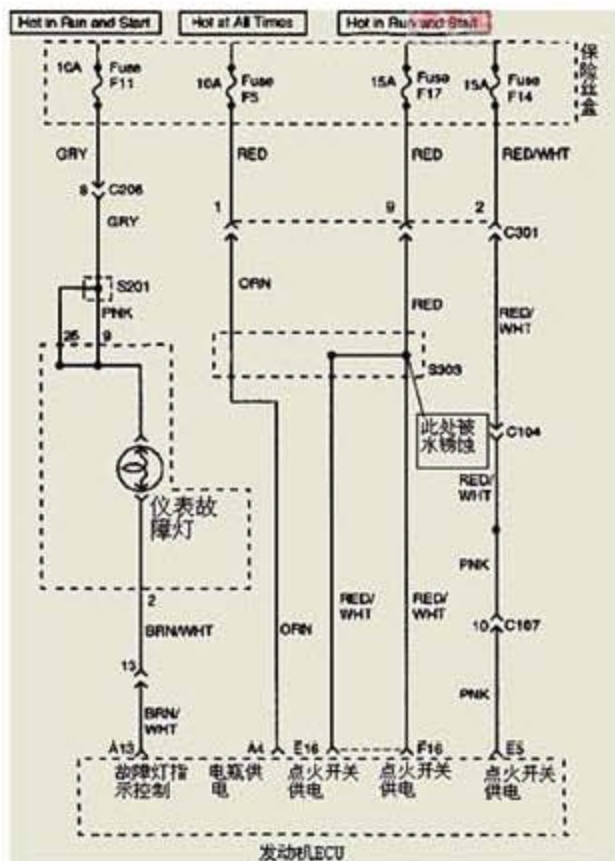
- 1). 首先检查高压火，拔掉某一缸的高压线，将火花塞插在高压线的末端，把火花塞的外壳搭铁，启动发动机观察火花塞电极处的火花形状以及颜色，火花塞电极间能够跳出明亮的蓝紫色火焰，说明点火电路没有问题。
- 2). 拆检火花塞，没有发现任何汽油附着的迹象。既然点火正常但是没有喷油，肯定不能启动发动机。检查位于发动机舱左前方的油泵继电器，用手触摸油泵继电器，发现启动时油泵继电器不动作，检查发现油泵继电器线圈回路缺少控制搭铁。该搭铁是由发动机 ECU 控制的。短接该继电器的 30 与 87 号端子，直接给油泵供电使油泵工作，但是还是不能启动。再次检查发现喷油器不动作，没有喷油脉冲。因为该发动机喷油是按顺序喷射的，4 个喷油器分别受发动机 ECU 控制喷油，加之油泵继电器也是受发动机 ECU 控制，所以可以判断发动机 ECU 内部故障或者 ECU 缺少工作电源无法工作，。
- 3). 连接检测设备，在查看故障代码时发现，尽管仪表板上的故障指示灯在打开点火开关时能够点亮，但是无法实现诊断设备与发动机 ECU 的连接。同样连接 ABS 控制系统的时候也是无法连接，但是连接安全气囊控制系统的时候确能够顺利进入。考虑到 ABS 与发动机 ECU 同时出现故障的可能性很小，最有可能是线路上存在故障。
- 4). 于是首先查找发动机 ECU 电源回路，发现 E16 号针脚在打开点火开关时没有电压，沿该线束查找，最后发现在副驾驶座椅的下方由于某种原因曾经出现过积水现象。其中有一白色的插头受水侵蚀，布满铜锈，内部有好几处针脚已经锈蚀断掉，线路不再导通。对该插头锈蚀断掉针脚的两端进行跨接，包扎好后检测设备能够顺利与发动机 ECU 进行数据连接，并且能够启动发动机正常运转。同时 ABS 系统也能正常检测。
- 5). 原来该插头不仅给发动机 ECU 提供工作电源，同时也给 ABS 控制单元提供工作电源。接好插头后，故障排除（详见图）。
