发动机中速犯闯 (P0105)

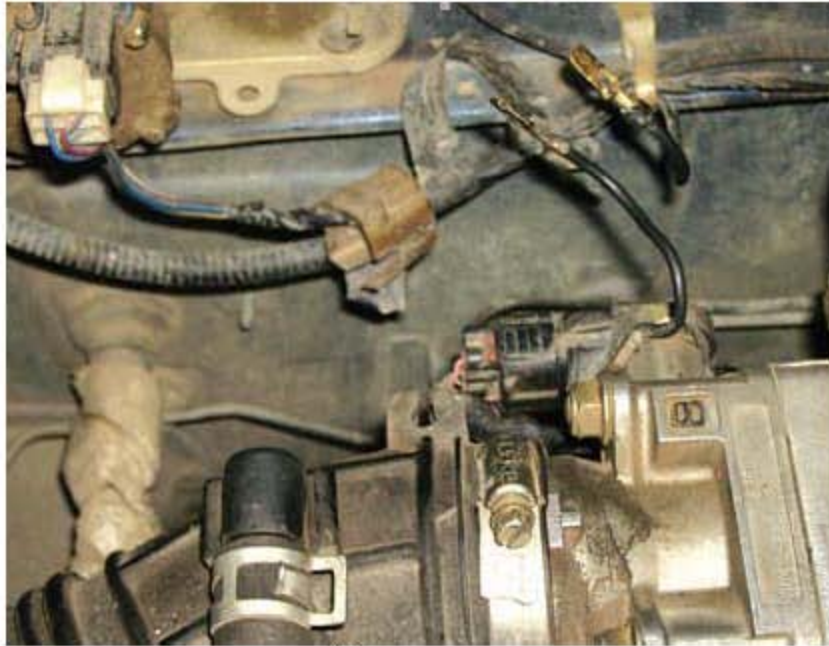
发动机电控部分所有的接插件)?于是笔者着重对发动机电控部分的所有接插件进行了全面检查,最终发现位于节气门阀体固定螺栓处有一根直径为6mm的黑色搭铁线与车身搭铁相连,但此搭铁线是通过一单线束连接器与车身相连的,其插头、插座上面的塑料连接器已损坏,插头、插座表面已严重老化。为了验证此线是否就是造成故障的根源,笔者决定对这段搭铁线进行检查。边拉动线束边测量节气门阀体和发动机机体处的电阻,发现两处电阻值在0~0.6Ω之间变化。当发动机在中速状态下运行时,用万用表分别对两处电压进行测量,发现两处存在1V的电压差。由此推测搭铁线对故障有较大影响。

插头、插座表面老化

- 6). 笔者将老化的插头、插座表面进行精心处理后重新插牢,用绝缘胶带将其包扎牢固,重新起动发动机,将发动机加速至中速及高速状态,发动机故障警告灯不再闪烁,发动机中速犯闯现象消失。经反复路试,发动机加速顺畅,发动机在各种负荷下运行正常。再次读取发动机故障码,原来的故障代码已经消失。读取发动机数据流,在发动机各种工况下各项数据显示正常,进气歧管绝对压力传感器数据能够在28~101kPa的标准范围内变化。由此看来,的确是搭铁不良造成中速犯闯的故障。
- 7). 这根搭铁线一端连接节气门阀体,另一段连接发动机机体。为何搭铁不良会造成故障呢?为了查清原因,笔者查阅了电路图,发现进气歧管绝对压力传感器A端子与发动机ECUC02—1号端子相连,B端子与ECUC02—5号端子相连,C端子与ECUC02—9号端子相连,并且经ECU内部搭铁。与进气歧管绝对压力传感器共同搭铁的传感器,还有节气门位置传感器、冷却液温度传感器、进气温度传感器以及空调蒸发器热敏电阻。
- 8). 发动机在低速状态时,因发动机运转相对平稳,机体产生的振动较小,不会影响到搭铁线与机体的连接,而在中速状态时,随着振动的加大,搭铁线便会处于似连非连的状态。这会对发动机控制单元的搭铁状况带来影响。在共
