室内背景灯常亮

一辆国产 2004 年款 2.4L 排量的奥迪 A6 轿车, 行驶里程 2.3 万 km。该车打开点火钥匙后, 车上的开关照明背景灯即常亮 (如图 1 所示)。

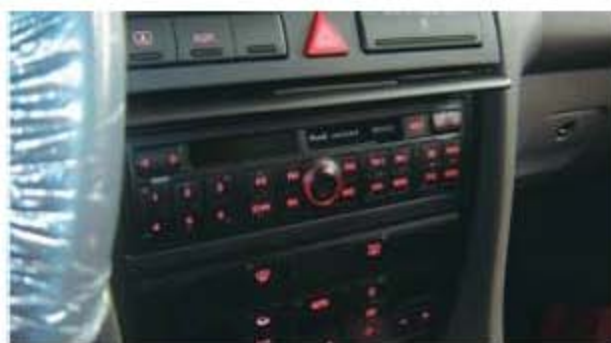
图 1 开关照明背景灯常亮

- 4). 打开点火钥匙后开关照明的背景灯亮，短路部分有可能出现在与点火挡 15 线有联系的用电器上。首先排除了最有可能出现问题的点烟器，因为点烟器由常供电的 30 线控制，若其内部短路，则不需要打开点火开关也会出现该故障。在判断短路时，笔者采取了拔保险的方法，逐个拔掉与开关照明相联系的用电器的保险，当拔掉中央门锁控制单元的第 14 号保险后，开关显示的背景灯即熄灭，很明显，故障应该出现在 14 号保险丝所控制的用电器上。
- 5). 进一步检查 14 号保险控制的用电器及其线路，升降器开关和室内照明灯被列入重点检查对象，在这两部分线路中，升降器开关最有可能。分析其线路图，打开点火开关后升降器开关上的“15 电”开始供电，若其内部与背景灯的线路短路，则可能会产生该故障现象。检查升降器开关时，发现当打开左前门的安全开关后，故障现象即消失，问题一下子就锁定在了两个后门的升降器开关，因为打开其安全开关后，后门升降器开关即断电。拆掉两个后门的升降器开关，发现插头和其内部已经进水腐蚀造成短路。更换两升降器开关，故障排除。
