ABS、ESP 故障灯常亮

一辆上海帕萨特 B52.8 轿车, 用户反映该车仪表板上的 ABS、ESP 故障警告灯常亮, 并称一星期前就因仪表板上的 ABS、ESP 故障警告灯常亮而更换过制动灯开关。

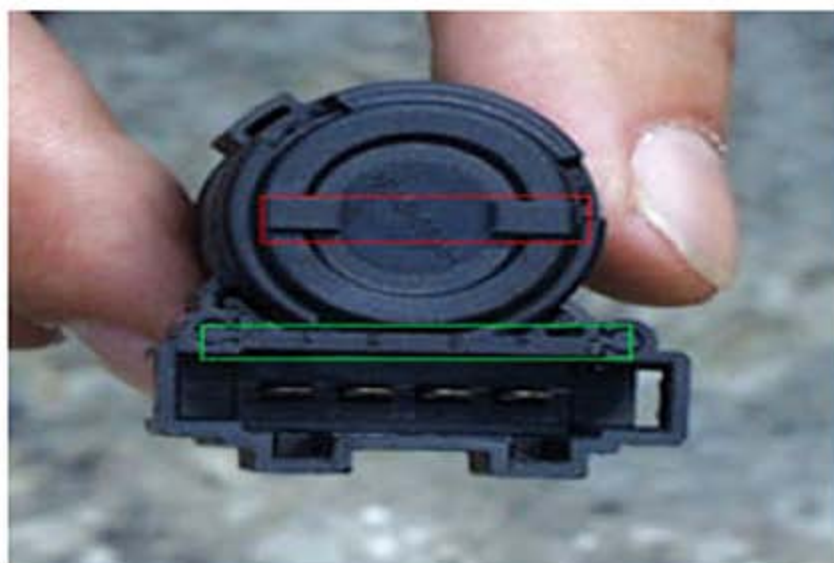
图 1 安装前位置

- 1). 维修人员连接故障诊断仪对车辆的制动系统进行检测, 发现“00526027——制动灯开关不可靠信号”的故障码。利用故障诊断仪进入数据流(08)中的 005 组观察数据的变化, 当用脚轻轻踩动制动踏板使得制动灯刚刚点亮时, 设备显示制动压力 1.4MPa, 这个数据已经远远超出了维修手册要求的技术参数(0.2MPa 以下)。根据这个诊断结果, 笔者重新拆下了制动灯开关, 并按照安装规范(附)重新进行了安装。之后, 笔者再次观察数据流中 08-005 组第 3 区的数据, 已经符合维修手册的技术要求。
- 2). 清除故障码后再次起动发动机, 仪表板上的 ABS、ESP 故障警告灯不再常亮。通过这个故障, 提示我们在进行维修时, 必须严格按照厂家维修手册的要求去做。
- 3). 附: 制动灯开关的安装。
 - A). 安装前先将制动灯开关外壳旋转到图 1 所示位置, 如果零件已经在此位置就不必进行此项操作, 要注意旋转前应用手先将顶杆按到底(图 2)。

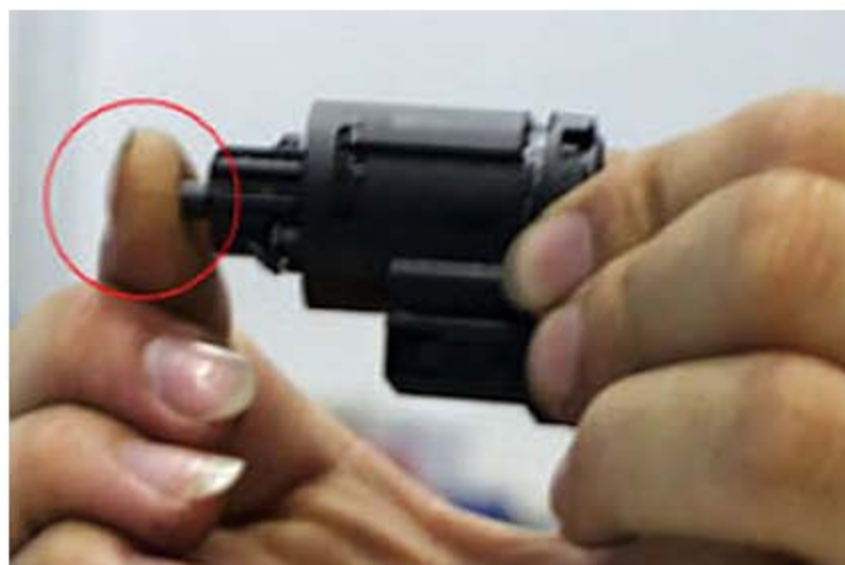
图 2 顶杆接到底

- B). 将顶杆拉到最长位置，并在顶杆涂少许凡士林或润滑油(顶杆的拉出和顶进必须使制动灯开关保持在拆卸时的位置，即图 2 所示位置，如果硬拉将损坏制动灯开关)。

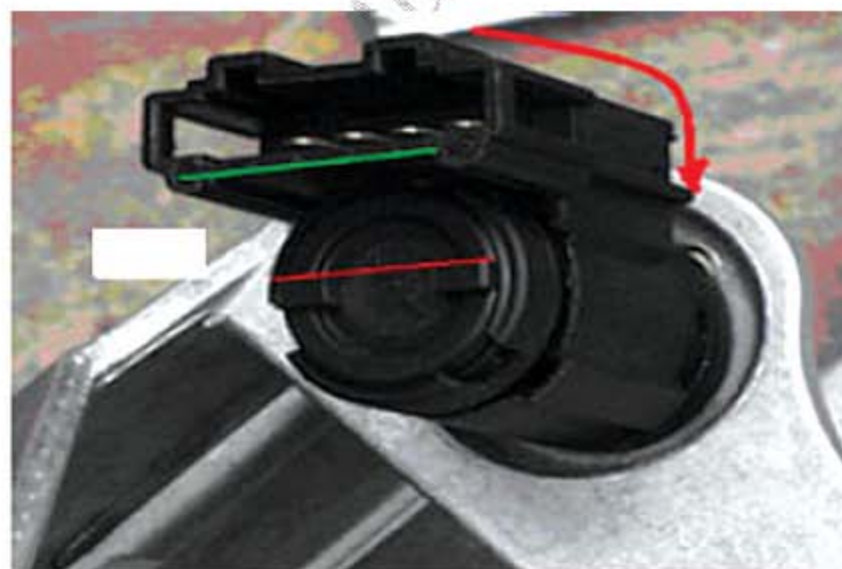
图 3 放入安装孔

- C). 将制动灯开关放到制动踏板架的安装孔内(图 3)，此时顶杆会被制动踏板顶回一部分，顶杆会根据制动踏板的高度被调节到合适的长度。

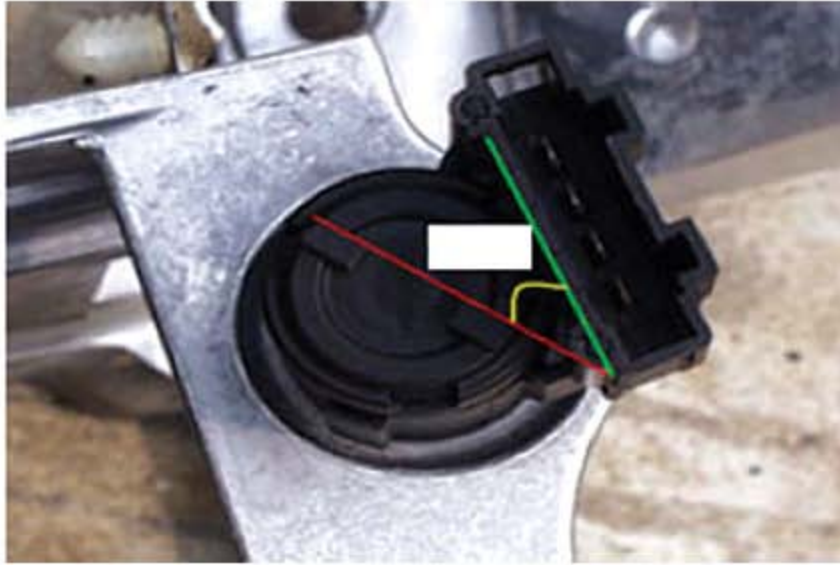
图 4 最终位置

- D). 用手将制动灯开关外壳顺时针旋转 45° (图 4)。
- E). 用脚踩几次制动踏板，检查一下制动灯是否能够正常工作。如果制动灯能够正常工作，安装完毕；如果制动灯不能正常工作，请拆下制动灯开关检查是否由于安装不规范导致制动灯不亮，并且检查相应的线路和熔丝
