# 仪表板制动报警灯亮

一辆 2006 年产奥迪 A6L 轿车, 行驶里程为 7.7 万 km, 配备 BDW 型 2.4L 发动机和自动变速器。车主反映该车仪表板上的制动报警灯一直闪烁, 且伴有蜂鸣报警声音。

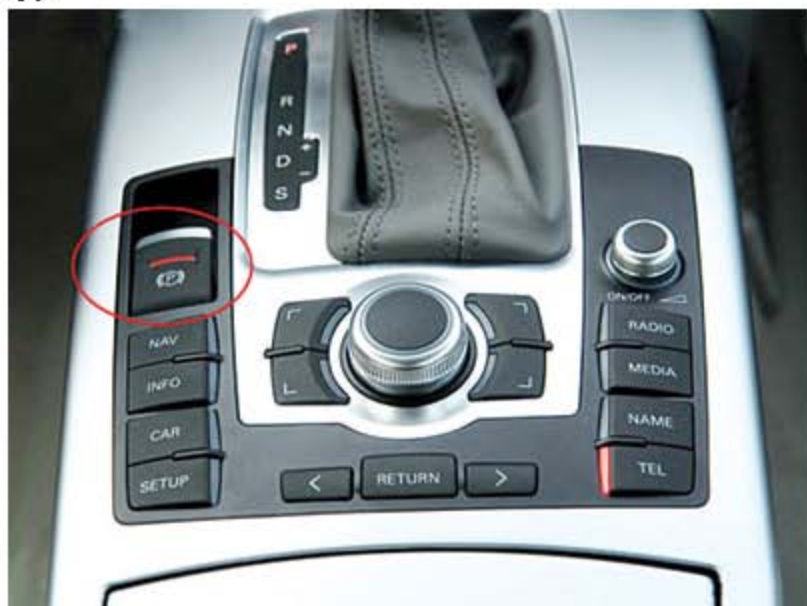
图 1

- 1). 接车后验证故障现象, 打开点火开关, 仪表板上的制动报警灯和电子驻车制动器开关 (图 1) 上的指示灯一同快速闪烁, 这说明系统内存了当前故障码。首先连接故障诊断仪 VAS5052 进入 53 驻车制动系统, 发现“右后轮制动器电机电器故障”的故障码, 但故障码可以被清除。清除故障码后, 按压电子驻车制动器开关, 可以听到左后轮制动电机工作的声音, 但同时仪表板上的制动报警灯又开始闪烁, 再次清除故障码, 按压电子驻车制动器开关, 仔细听右后轮制动电机的工作声音, 在按开关的同时可以听到右后轮制动器电机 (图 2) 发出“咔”的一声响。需要说明的是, 奥迪 A6L 的电子驻车制动器系统具有保护功能, 即当系统检测到有故障时会存储故障码, 如果当前故障仍然存在, 系统将执行保护功能, 即该系统不再工作, 必须清除故障码后才能执行电子驻车功能。

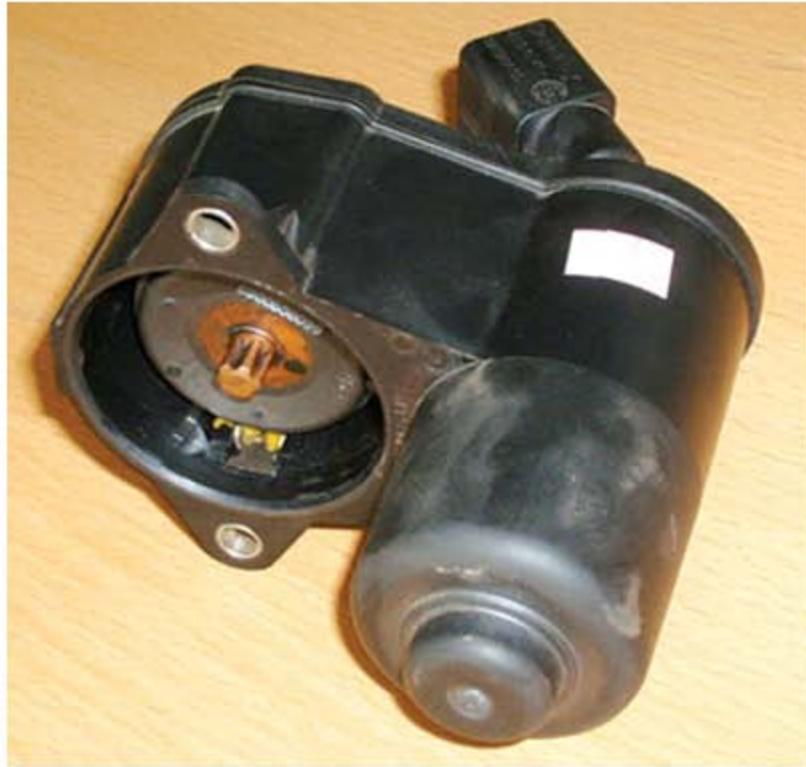
图 2

2). 通过前面的检查，笔者怀疑通往右后轮驻车电机的线路有故障。首先检查右后轮驻车电机的插头，发现插头连接完好，拨下插头接上试灯，此时按压电子驻车制动器开关，可听见左后轮电机的工作声音，但是右后轮驻车电机插头上的试灯始终没有点亮。试灯不亮时就应该检查电子驻车制动控制单元通往右后轮电机的线路，在行李舱右后角拆下电子驻车制动控制单元 J540，按照电路图测量线束的导通性，结果导通良好。既然线路没有问题，那么试灯为何不亮呢，难道是控制单元 J540 有故障？此时笔者忽然想起，是不是 J540 识别负载不正确而实施了断电保护功能呢？为了验证猜测，笔者采取了替代的方法，将右后轮制动电机的插头线接长，直接通往左后轮制动电机，同理也将左后轮制动电机插头线接长，通往右后轮制动电机。连接完毕后，清除故障码，按压电子驻车制动器开关，发现左后轮制动电机可以正常工作，而右后轮制动电机仍然不工作，看来右后轮制动电机确实损坏了。

3). 故障排除：更换右后轮制动器电机，试车故障排除。
