变速箱故障

故障描述

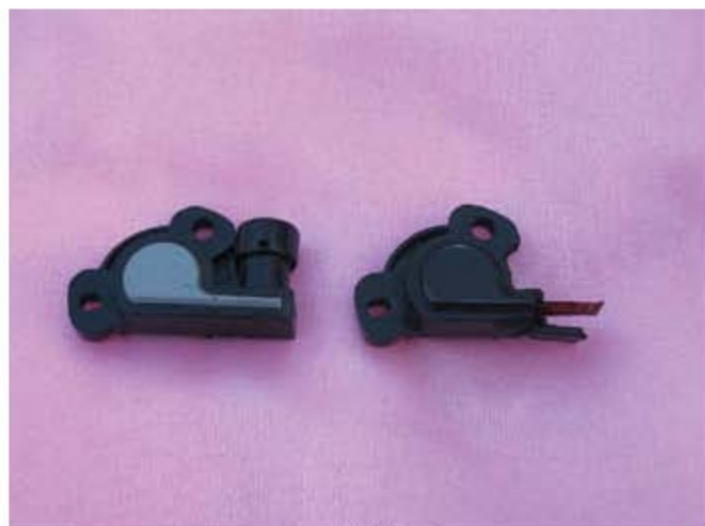
图1 传感器外形一样

厂将该车换下的节气门位置传感器取来。经过对比，虽然这 2 个节气门位置传感器的外形完全相同（图 1），但是只要仔细观察还是能看出差别。虽然节气门位置传感器内的圆形固定槽可以转动，但是在发动机熄火时拆下来且不转动圆形固定槽的情况下，在图 2 中标出的 2 个箭头处，2 个节气门位置传感器与节气门轴的接入角度并不相同，因此后更换的节气门位置传感器是假件或者并不是赛欧的节气门位置传感器。

- 8). 故障点已经确定了，重新购买一个赛欧的原厂节气门位置传感器，安装完毕后试车，故障彻底排除。
- 9). 该车的故障本来是一个小问题，但最终却颇费周折，因此从这件事上维修人员应该吸取教训：更换过的配件并不一定是好的，而且在其他修理厂维修过的车，应该本着“怀疑一切”的原则，不能被原来做过哪些维修所迷惑。

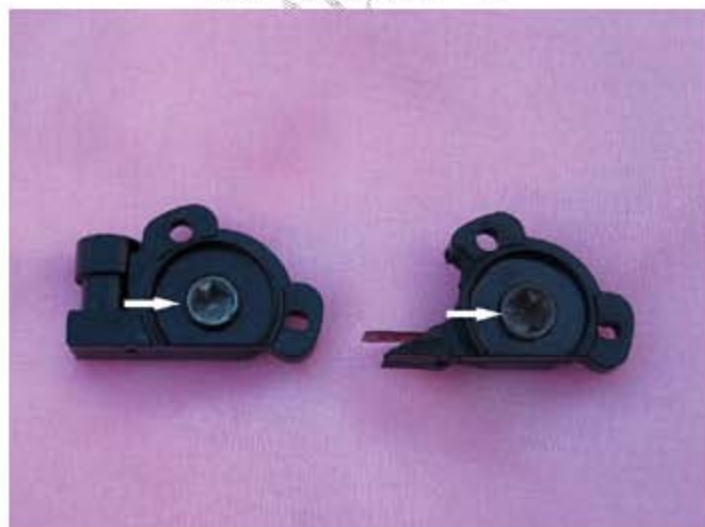
图2 熄火后拆下时箭头处角度不同
