稳态加速工况法 检测 NO 超标

车型: 捷达 A T

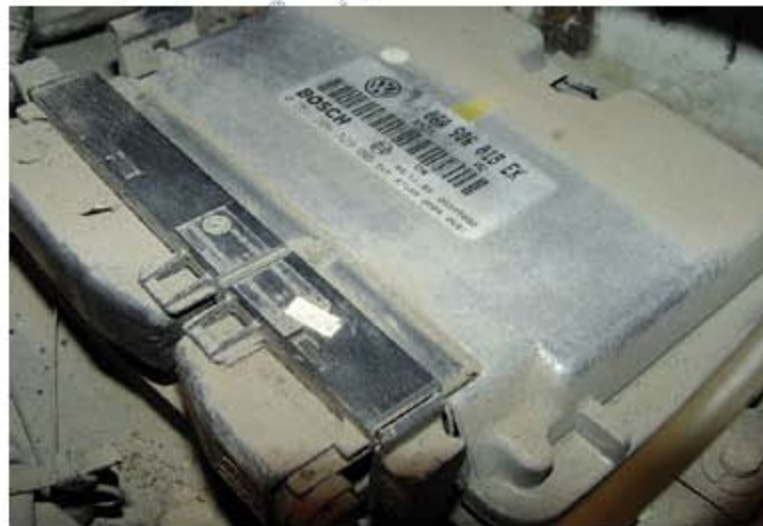
图 4 正确尾缀的控制单元

- 1). 检查: 清洗喷油器、燃烧室积炭, 更换火花塞, 均未见效。
- 2). 分析: 查看该车发动机控制单元的零件号为 L 0 6 A 9 0 6 0 1 8 E L, 感觉有点问题。经查阅资料, 发现发动机控制单元虽然零件号相同, 但有 4 种尾缀: G、E L、E K 及 G E。尾缀 G 表示系统装备三元催化器但版本较低, 是过渡型; E L 表示系统无三元催化装置; E K 表示系统装备三元催化装置, 不带防盗; G E 表示系统装备三元催化装置, 带防盗。经检查, 该车装备了三元催化装置, 另外, 虽然装有防盗控制单元, 但无发动机控制单元防盗功能, 所以应安装尾缀为 E K 的发动机控制单元。
- 3). 故障排除: 在将原尾缀为 E L 的控制单元更换成 E K 的控制单元 (图 4) 后, 经检测, 废气排放合格。
