车身电器故障

一辆进口韩国现代酷派 2.7 V6 跑车, 用户反映该车在正常使用过程中, 突然出现了防盗系统报警, 随后危险警告灯闪亮, 示宽灯长亮, 开关失灵, 中控防盗系统失效的现象。

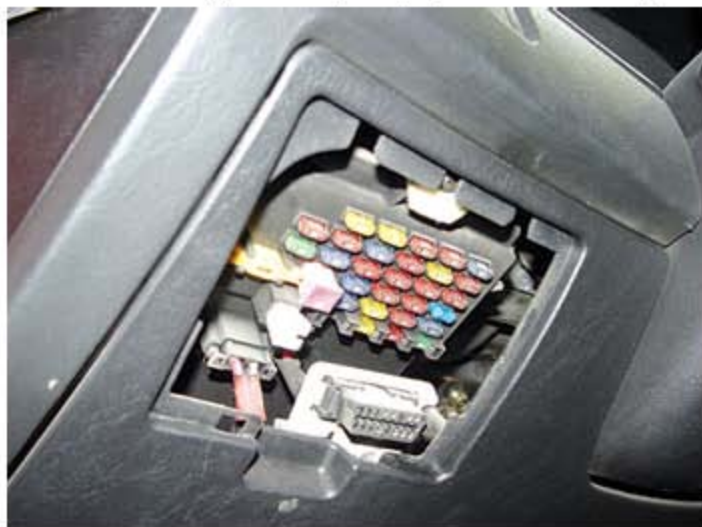
- 1). 考虑到该车为新车, 加之对现代车系的了解, 笔者初步判定不会是线路上的问题, 问题应该出在一些控制系统。然后笔者查阅了该车的车间维修手册, 经过对危险警告灯、示宽灯及防盗系统线路图进行分析, 发现它们均受一个车身系统控制模块 (BCM) 控制, 同时它也是控制车上所有用电设备的主体, 它通过检测设备还可以监测输入与输出的信号。笔者怀疑问题就出在这个 BCM (附图) 上, 于是笔者找到了位于驾驶员侧左下方的 BCM, 就在笔者拆下 BCM 准备进行检查时, 竟然发现有水流出, 看来问题就在于此。

- 2). BCM 损坏在将 BCM 拆下后, 可以明显看到烧蚀痕迹和水印, 接插件也已经被腐蚀。经向用户了解, 得知该车不久前刚在装饰店贴了全车防爆膜, 而这正是 BCM 进水的原因。应用户要求, 笔者又对风挡下的发动机控制单元、自动变速器控制单元进行了检查, 因这 2 块控制单元的密封性较好, 并未损坏。
- 3). 经对插接件进行清洗, 清除腐蚀痕迹, 更换 BCM 并进行系统初始化后, 故障排除。

- 4). 此车的故障正是由于BCM进水导致系统功能紊乱所致，因此建议广大汽修相关人员：当用户来对车辆进行维修保养时，应提醒用户做装饰一定要到正规的，对相关车辆结构比较了解的单位。
