前进挡冲击

一辆 2003 款上海大众帕萨特 B5L 1.8T 轿车, 搭载德国 ZF 公司生产的 01V 型 (5HP-19FL) 手/自一体 5 速电控自动变速器, 行驶里程为 12 万 km。此前该车的变速器曾经在其他修理厂维修过, 这次来维修的故障是无倒挡、前进挡冲击、无爬行及变速器内部异响。

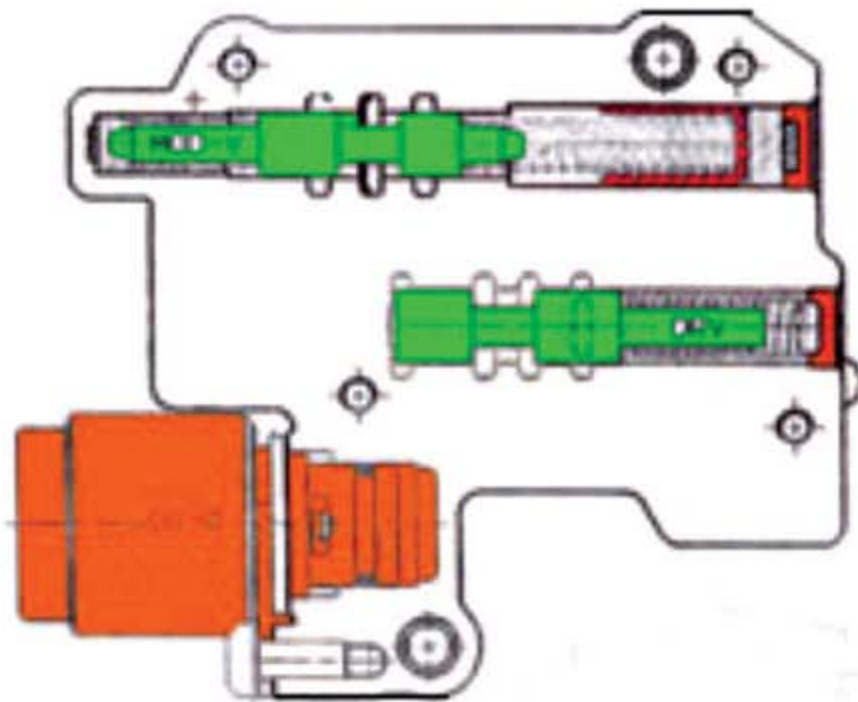
图 1 机械结构示意图

- 3). 在分解变速器总成后, 发现变速器内部多组摩擦片烧损, 变速器机械元件的组成如图 1 所示。其中负责倒挡的主动元件 B 组离合器, 负责 2、3、5 挡制动元件的 C 组制动器, 负责 1-4 挡(低挡和直接挡)的主动元件 A 组离合器以及负责 4、5 挡的主动元件 E 组离合器烧损较为严重, 烧损最为严重的是 B 组离合器和 A 组离合器。通过仔细检查, 可以判定 B 组离合器烧损的原因是该组离合器摩擦片磨损间隙过大, 迫使离合器活塞运动行程加大, 当离合器建立工作压力时活塞因运动行程超出极限, 出现泄漏后倒挡功能失效。而前进挡无爬行的主要原因是 A 组离合器活塞密封圈轻微损坏泄压所致。由此, 可以确定变速器电控系统存储 P0730 故障码的原因就是变速器打滑。

- 4). 按照自动变速器的大修标准，我们更换了所有密封元件、烧损的摩擦片钢片，同时又将变矩器做了翻新处理，并彻底清洗了液压控制部分和冷却系统。重新组装后，路试故障排除。但试车没有多久，新的问题又出现了：当变速器温度达到 90℃ 以上时，原地将换挡杆由 P、N 位置移至 D 位置时，变速器在接合时会出现冲击现象，特别是反复操作时冲击愈加严重，同时当变速器执行完最高挡后，汽车在滑行时车速在 50~60km/h 时也会出现一下冲击感觉，实际上就是 5 挡降 4 挡冲击，但所有升挡(1-5 挡)一切正常且其他降挡点无冲击。
