电动玻璃升降器 控制功能失灵

一辆上海帕萨特 B 5 轿车, 用户反映不知是何原因导致电动玻璃升降器控制功能失灵。

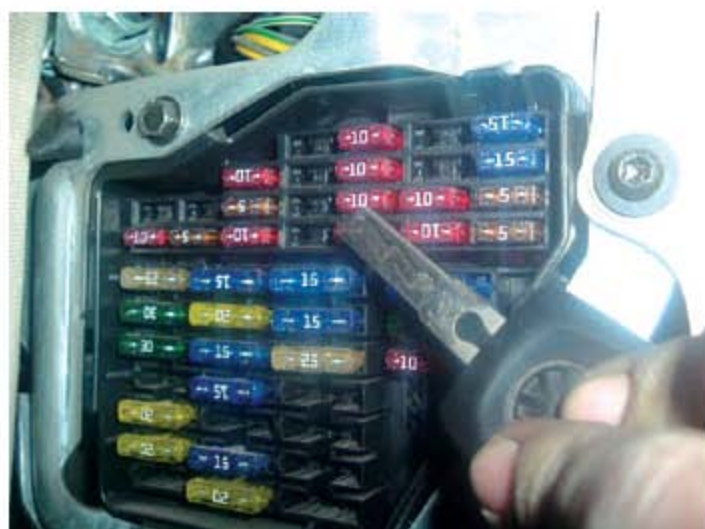
舒适系统熔丝

- 1). 根据用户反映的情况, 维修人员先检查了舒适系统熔丝, 结果发现舒适系统熔丝熔断(图 1)。维修人员首先更换了熔断的熔丝, 经反复试验, 故障均未出现, 于是将车辆交付用户。没过几天, 用户反映故障再次出现。维修人员再一次检查了电动玻璃升降器, 但没有发现任何问题。于是仔细询问了用户, 用户反映晚上回家时升降器还是好的, 但第 2 天早上便不好用了, 其间只是打开过行李舱, 再上车玻璃升降器就失灵了。根据询问用户得到的信息, 维修人员初步判定问题出在行李舱相关线路上, 于是维修人员着手对行李舱线束进行检查。为此他们剖开了行李舱线束在行李舱合页附近的相关线束, 由于线束反复弯折, 线束绝缘皮已开裂露出铜线。根据检查所发现的情况, 维修人员更换了线束, 经反复试验, 故障未再出现。
- 2). 电线的绝缘皮破损, 从而导致线路搭铁短路, 最终造成舒适系统熔丝熔断, 这样解释合情合理。为此维修人员确认该车的故障已经排除, 于是信心十足地向用户保证故障已经彻底排除。可车辆在使用了几天后故障再次出现, 维修人员感觉到问题比较棘手。
- 3). 任何故障都有其原因, 如何才能抓住其本质呢? 我们反过来分析一下该车的故障, 熔丝是由于过载熔断的, 那么在故障发生时肯定会出现很大的电流,

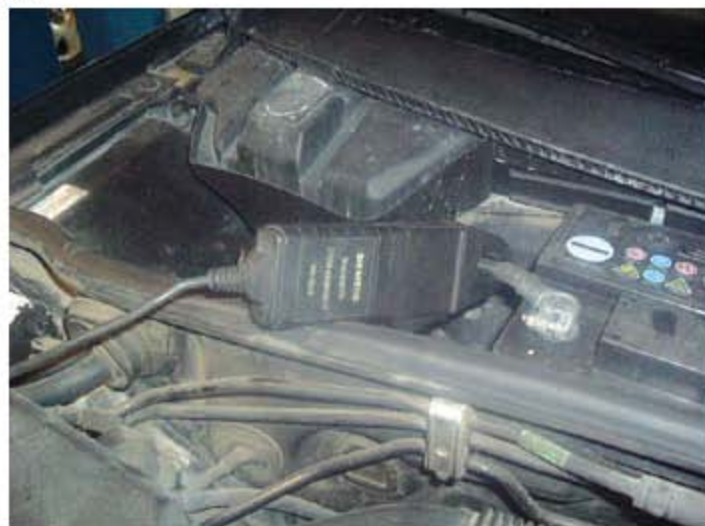
- 4). 对于这种车线路短路的故障，根据我们维修站现有的诊断设备并结合笔者的维修经验，我们决定利用大众车专用的故障诊断仪上附带的电流感应钳来排除该车的故障。

电流感应钳

- 5). 由于此种诊断工具可以直观地“看到”线路中流过的电流，我们可以很迅速地找到线路中的短路点。对于该工具的具体特点、工作原理及使用注意事项已经在前面介绍过，这里不再赘述。在将诊断仪的电流感应钳连接到蓄电池负极接线后，维修人员反复开启、关闭行李舱，同时观察故障诊断仪诊断仪上显示的电流值的变化。经过多次试验，故障终于出现，线路中瞬时流过了23 A左右的电流，产生如此大的电流，舒适系统熔丝必将熔断。由于故障属于偶发性的，我们进一步试验发现，故障只偶尔出现在行李舱开启的瞬

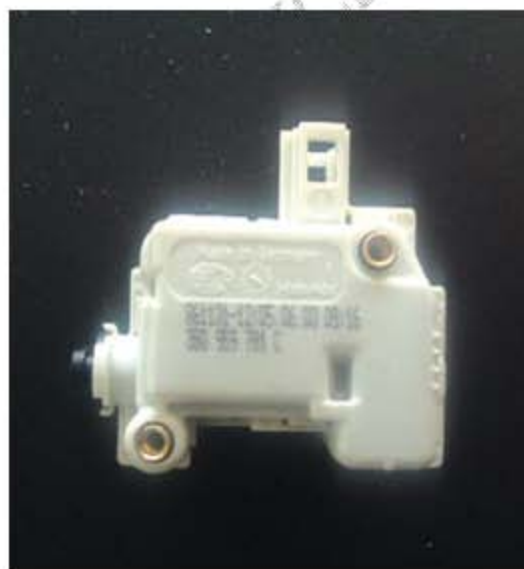
行李舱开启电机

间，那么会不会是行李舱的开启电机（图 3）有问题呢？在更换了行李舱开启电机后，经试验故障依然出现。经仔细检查发现，行李舱锁机构有时会动作不顺畅，故障原因是否就在于此呢？经再次模拟试验，维修人员确定当行李舱锁运动不顺畅时就会出现线路电流过大，熔丝熔断的现象。

- 6). 经过对行李舱锁机构进行调整、润滑，故障终于被彻底排除。事后分析该车产生故障的原因，确实比较简单，由于锁机构的卡滞，造成行李舱开启电机工作阻力过大，最终导致相关线路过载，舒适系统熔丝熔断。
- 7). 此类偶发性故障的排除的确较为复杂，由于在前 2 次的维修中维修人员排除了看似可以引致故障的疑点，而故障当时又没有出现，所以造成了误诊。因此在解决偶发性故障时一定要尽量把可能引发故障的原因都找到，并进行足够次数的模拟，更为重要的是要仔细分析故障现象、抓住产生故障的本质原因。
- 8). 通过对该车故障的排除，让我们感觉到作为机电结合、技术较为复杂的现代汽车，出现一些难以预料的偶发性故障的部位越来越多，这就要求我们维修人员在平时必须养成正确的诊断思路。
