中控门锁故障

一辆 2004 年产别克 GL8 商务车, 行驶里程 3.8 万 km, 用户报修中控门锁不起作用。

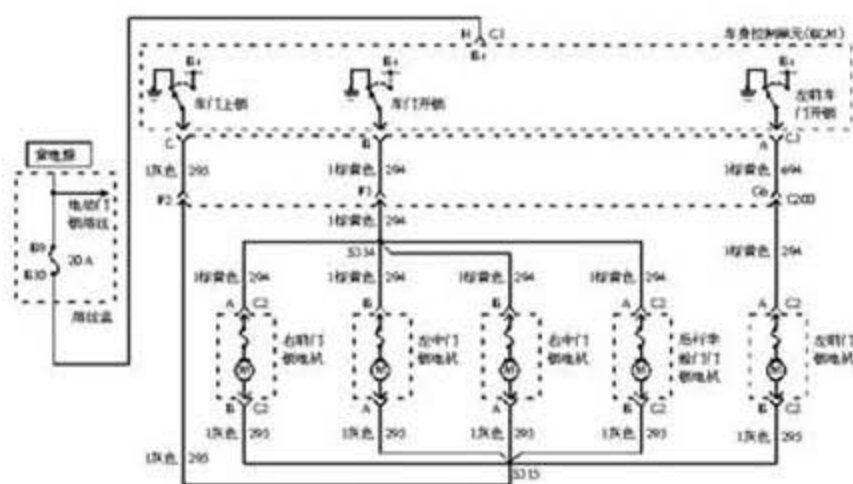
图1 门锁电机控制线路图

- 1). 在检修故障之前, 笔者首先对中控门锁系统的功能进行了验证, 以确定是间歇性故障还是永久性故障, 这对于后续的故障判断有很大的帮助。
- 2). 当按动遥控器上的开锁和上锁按键, 或按动左前门和右前门内饰板上的开锁和上锁按键时, 中控门锁均不起作用, 用钥匙通过车门锁也无法对全车实现开锁或上锁。根据这些情况, 笔者认为应该重点检查输入到车身控制单元 BCM 的上锁和开锁信号、车身控制单元 BCM、输出到各车门门锁电机的信号以及相关线路等。首先检查中控门锁系统的熔丝, 笔者发现仪表板右侧熔丝盒内的 B9-B10 熔丝熔断。更换新的熔丝后, 只要按动车门内饰板上的上锁按键, 该熔丝就会熔断, 这说明车身控制单元 BCM 输出到各车门门锁电机的上锁信号线可能对地短路, 也就是车身控制单元 BCM 上的线束插头 C1 中的 C 脚可能对地短路(图 1)。

- 3). 拆下 BCM, 用万用表测量 BCM 上的线束插头 C1 中的 C 输出端的针脚对地电阻, 测量结果为 1.2Ω , 这证明线路确实有对地短路的地方。为了缩小故障范围, 笔者用较大力量反复开关各车门, 以使车体振动进而影响线束的状态, 同时用万用表测量 C 脚对地电阻, 最终发现, 在反复开关左前车门时, C 脚对地

电阻会发生变化，这说明左前车门的门锁线束可能有故障。

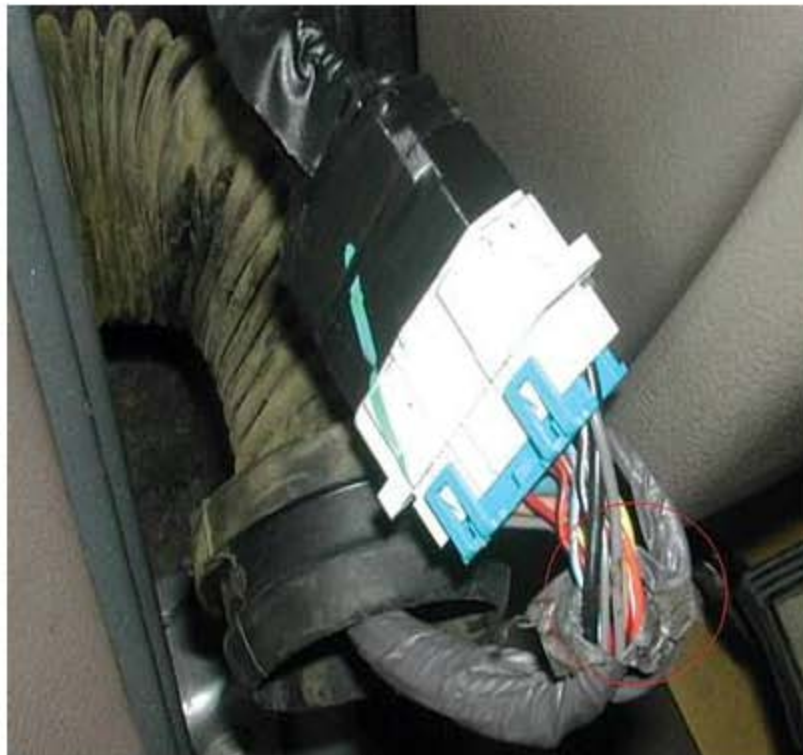
- 4). 故障排除：拆下左前车门内饰板检查线路，发现左前门门锁线束与车身线束连接插头的附近有外皮破损的线路(图 2)。修理线路后，中控门锁功能恢复正常。

图 2 左前门门锁线束破损
