遥控门锁无反应

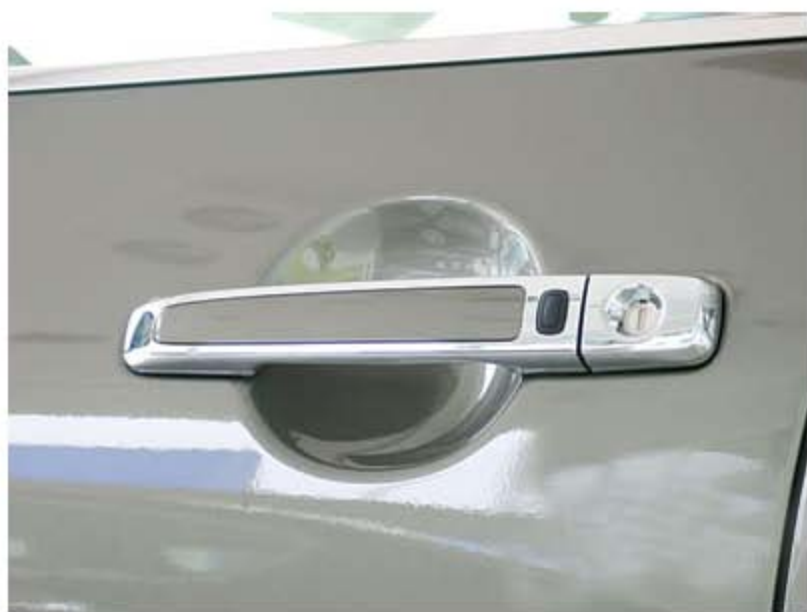
图 1

故障现象: 一辆 2006 年产日产风雅(FUGA)3.5 L 轿车, 搭载 VQ35DE 型 V6 发动机, 配置了 I-KEY 智能钥匙系统。据用户反映, 当使用车门外拉手上的请求开关(图 1)使车门闭锁或开锁时, 门锁无动作, 必须将智能钥匙贴近请求开关, 然后再按下请求开关, 车门才可以闭锁或开锁。

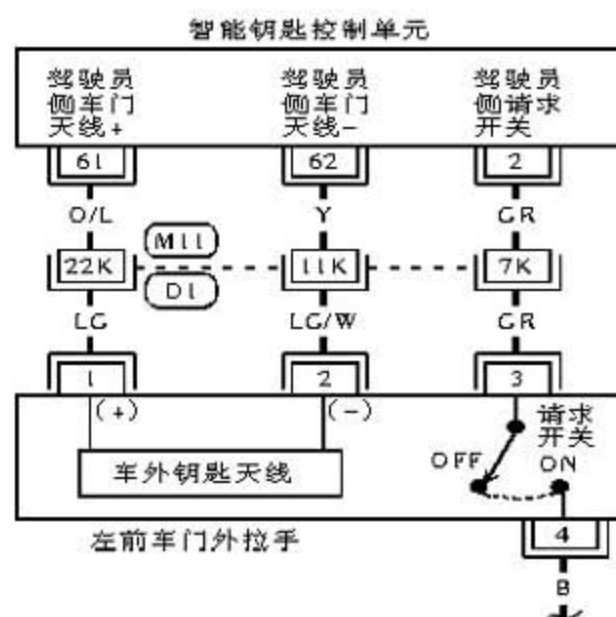
- 2). 简要了解 I-KEY 智能钥匙系统的工作过程后, 下面开始进行故障检查。携带智能钥匙, 按下左前车门外拉手上的请求开关, 门锁无动作。当智能钥匙与外门拉手的距离小于 5 cm, 则操作正常, 而对右前门外拉手的请求开关的操作一切正常, 换另外一把钥匙进行试验, 结果相同。因为车外钥匙天线的检测距离约 80 cm, 而该车左前车外钥匙天线检测的区域很小, 这说明天线发出的信号特别弱。
- 3). 该车的车外钥匙天线集成在车门外拉手上。首先检查外拉手上的请求开关的好坏。根据智能钥匙系统电路图(图 2), 测量智能钥匙控制单元 2 号脚与接地之间的电压。当按下请求开关时电压为 0, 松开请求开关时电压为 5 V, 在正常范围。这说明请求开关没有问题, 且智能钥匙控制单元也接收到了请求开关的信号。

图2 智能钥匙系统电路图(局部)

- 4). 接下来检查智能钥匙控制单元给左前车外天线的输出信号是否正常。测量智能钥匙控制单元的 61 号脚的信号电压, 当按下请求开关时, 电压在 0~2 V 之间变化, 这个电压值偏低, 正常应该是 0~5 V 变化的脉冲信号。接着测量 62 号脚的电压为 11.48 V, 大大超出了标准值, 显然线路中存在短路的地方。拔掉智能钥匙控制单元的插头和左前车门外拉手上室外天线的插头, 测量智能钥匙控制单元的插头中 62 号脚和天线插头中 2 号脚之间线路的导通性, 结果是不导通, 而智能钥匙控制单元的插头中 61 号脚和天线插头中 1 号脚之间的线路导通正常。于是采用断点测量的方法, 根据电路图找到左前车门线束中的 M11-D1 多路连接器, 断开 M11-D1 连接器后, 检查发现连接器中的 11 号针脚已经弯曲, 并与 12 号针脚挤到了一起(图 3)。询问用户得知, 此车的左前车门曾经出过事故, 这可能是当时维修装配不仔细所致。而 M11-D1 多路连接器的 12 号脚是从熔丝盒的 21 号熔丝过来的 12 V 电源线, 负责给车身控制单元 BCM、自动驾驶位置控制单元、驾驶员座椅控制单元以及座椅记忆开关

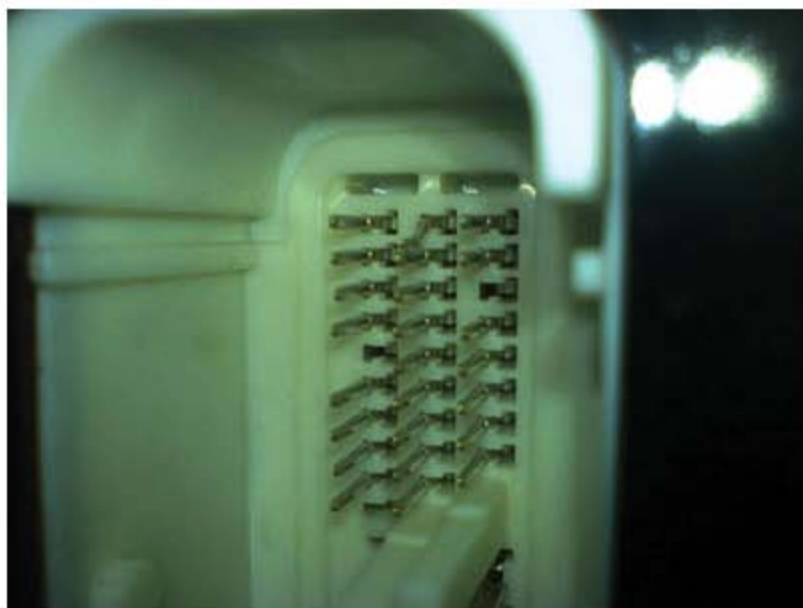
图 3

等部件供电，11 号脚与 12 号脚接触后，导致智能钥匙控制单元的 62 号脚的电压超过标准值。

- 5). 修理 M11-D1 连接器的 11 号针脚后，试车故障依旧，再次测量智能钥匙控制单元的 61 号脚和 62 号脚的信号电压，当按下请求开关时的电压为 0~2 V，信号电压还是偏低。这是为什么呢？笔者分析，很可能是 62 号脚短路后将智能钥匙控制单元烧坏了，从而导致输出信号偏低。
